# 海珠凤阳中海江泰路地块项目“10·16” 一般高处坠落事故调查报告

海珠区人民政府“10·16”一般高处坠落事故调查组

2024 年 4 月

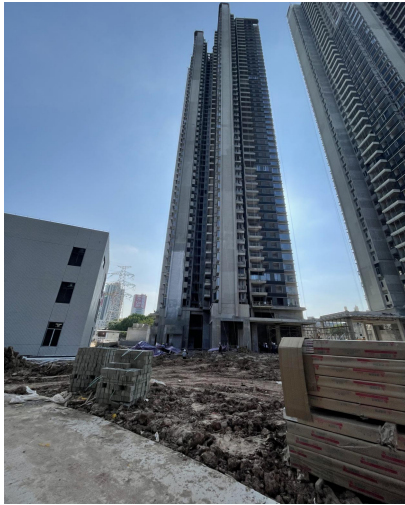
图1 中海江泰路地块项目1#楼

2023 年 10 月 16 日 7 时，佳邦建设公司组织工人班组开展日常晨会即班组工人安全教育会后，项目负责人杨\*<sup>[16]</sup>安排闫\*<sup>[17]</sup>到中海江泰路地块项目 1#楼 47 层 05 单元主卧房进行刮腻子作业（详见图 1、2）。

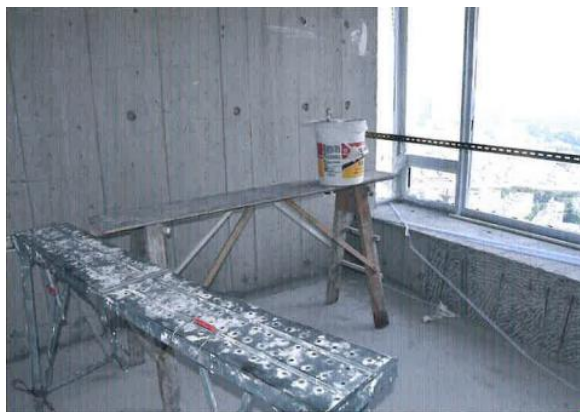
图3 中海江泰路地块项目1#楼47层05单元主卧房

当事人失足点为1#楼47层05单元靠东南方向的主卧房窗台，该房间放有一张木质和铁质作业桥凳，其中木质桥凳上有一个灰桶，桶口上放有一把灰铲，灰桶里面留有少量硬化的灰料（见图3），主卧房间飘窗台长2.8米，高0.5米，宽0.6米，朝向为东南向，飘窗台窗框总高度1.78米，中间宽1.38米，两侧平开面宽0.6米。窗框外延11cm位置有一枚与事发时间\*穿着鞋纹

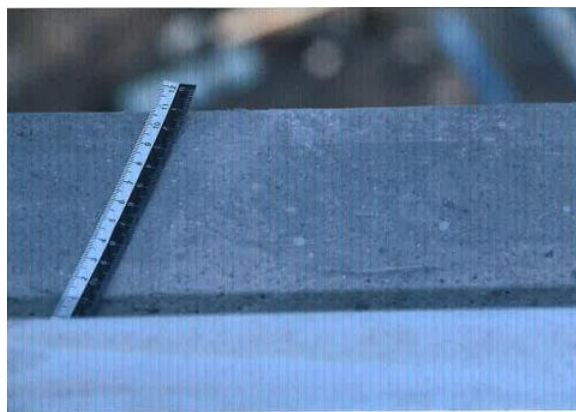
相符的内向鞋印<sup>[22]</sup>（见图4），中间窗右侧框边有两处擦拭痕迹（见图5）；飘窗台上方完成角边刮白，未做大面刮白（见图6）。

图4 事发房间窗框外延内向鞋印

[22] 经区公安分局确认，窗框外延位置鞋印与事发时间\*穿着鞋纹相符。

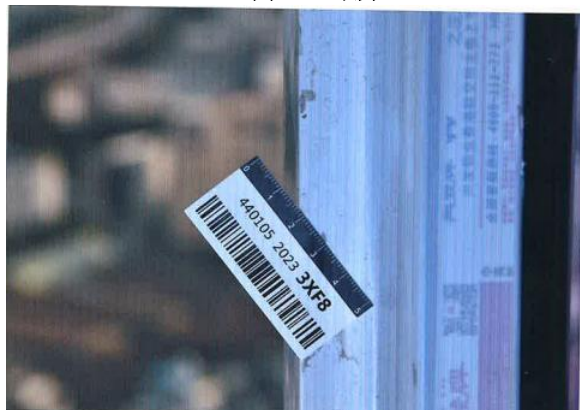
图5 中间窗右侧框边擦拭痕迹

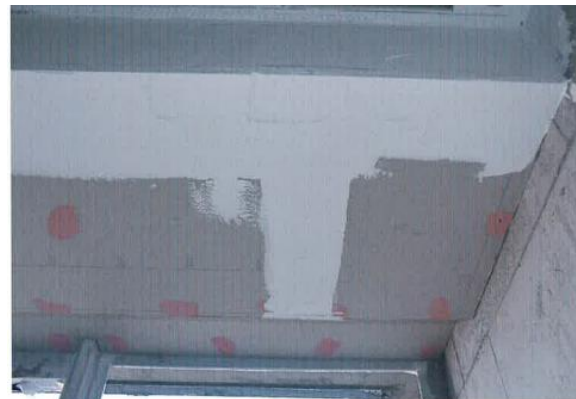
图6 窗台上方天花完成刮灰情况
