# 徐闻前山广东能洋电力建设有限公司 35KV 曲前线线路改造项目“12·10”一般 物体打击事故调查报告

编制单位：徐闻县政府事故调查组

编制日期：2025 年 4 月 9 日

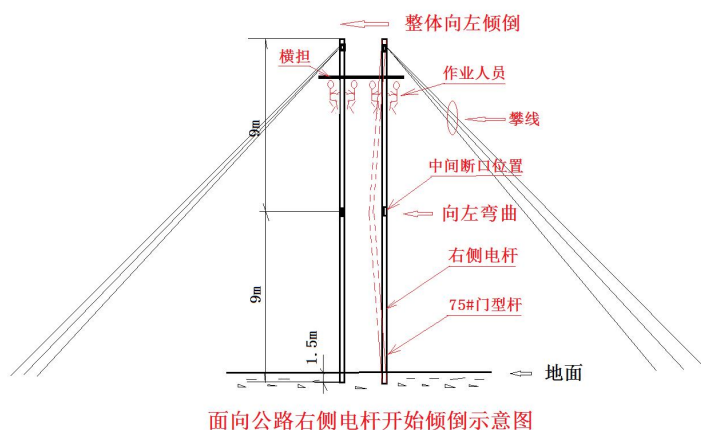
**调查认定事故的直接原因是：**电杆存在缺陷是事故发生的直接原因。现场检查发现，断裂后的#75杆右侧（面向公路）电杆断面处，钢板圈本体与杆体驳接处严重锈蚀，驳接面内部16根（共

24 根)钢筋在事故前已断裂, 剩余 8 根钢筋也有不同程度锈蚀, 事故发生前多数钢筋已断裂造成电杆整体抗弯能力极大降低。

正常状态下, 靠攀线的拉力平衡导线的拉力来保持门型电杆竖立工作状态, 当 4 位作业人员在#75 杆上作业时, 改变了电杆原来受力的平衡状态, 作业过程中右侧杆中部驳接面开裂向左折断, 连带左侧电杆一起向左倾斜, 最终导致 75#双杆倾倒, 杆上 4 名作业人员随倾覆杆塔坠落至地面, 受到电杆的打击。
