# 潮安区浮洋镇“3·14”一般高处坠落事故 调查报告

2024年3月14日13时50分左右，潮州市潮安区浮洋镇草安村潮州市联大陶瓷有限公司的在建工地发生一起高处坠落事故，造成1人死亡。

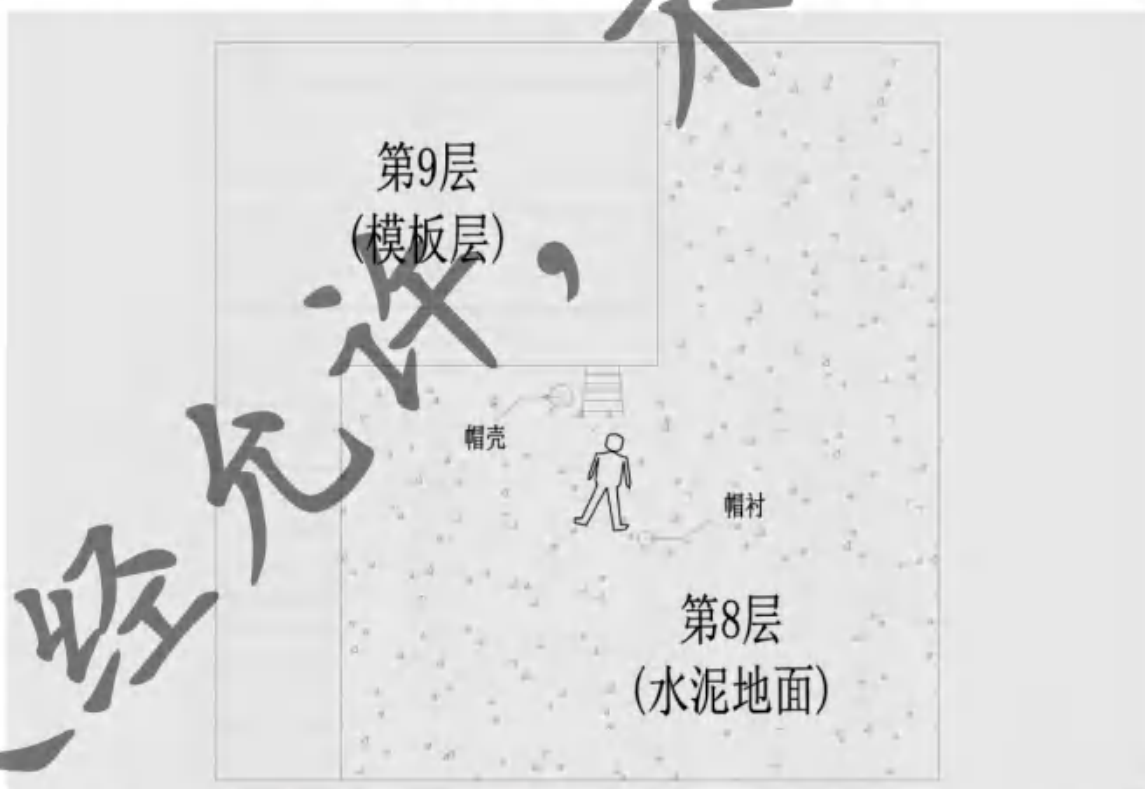
事故现场位于联大厂房第 8 层至第 9 层，事发时第 8 层地面已完成水泥浇筑，第 9 层部分模板已完成制作，但未浇筑水泥。

坠落后死者平躺在第 8 层水泥地面上，周边散落有安全帽帽壳和帽衬，旁边为上 9 层的木梯，9 层边缘至 8 层地面高度约 4.5m，临边处未设置护栏或其他防护措施。
