# 潮安区枫溪镇“5·20”一般机械伤害事故调查报告

2026年5月20日17时35分，潮州市潮安区枫溪镇全福村潮州市吴越羽绒有限公司（下称“吴越羽绒公司”）发生一起机械伤害事故，造成一人死亡。

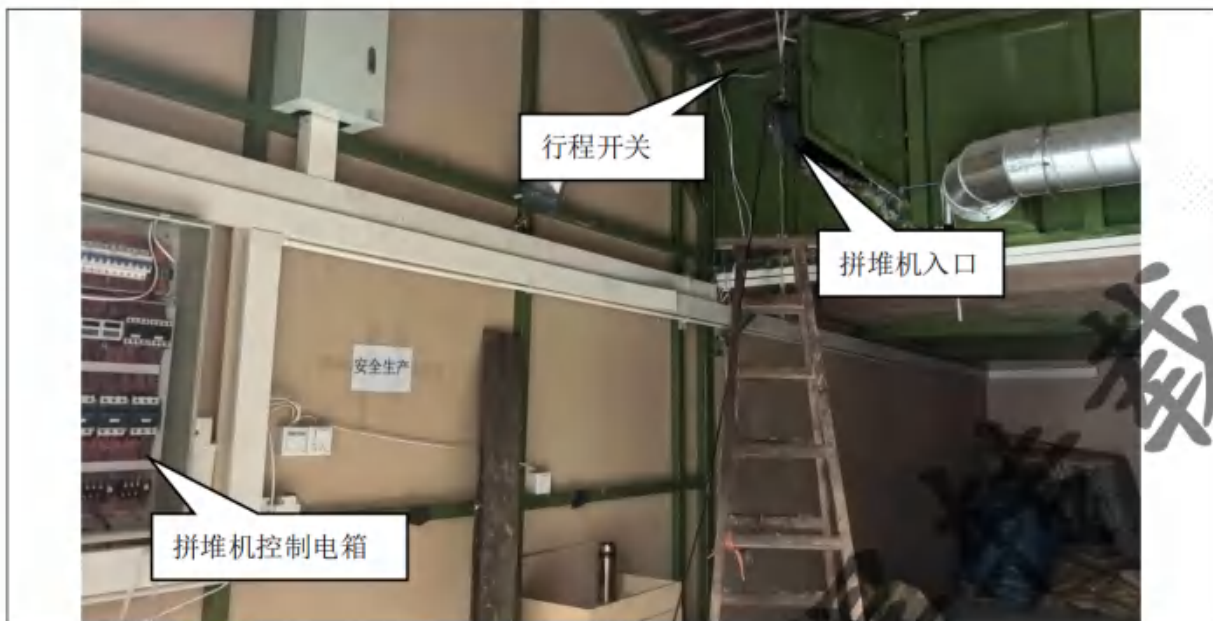
图 1 现场环境

事故发生场所位于吴越羽绒公司厂房内部3号拼堆机，系一套羽绒生产设备，设备外围围墙用木板搭建，进门左手边张贴有“拼堆机操作规程与安全注意事项”，操作流程为“1. 打开电源；2. 开启拼堆机风机、主轴电源；3. 开始进料，等待机器运转20分钟；4. 出料打包。”安全注意事项为“A. 工作完成后，需切断总电源空开才能离开。B. 清扫机器的时候，需确保主轴电源处于关闭状态并在控制棍前挂上清机标识牌，才可以进行清机行为。C. 清机完成后，需把工具放回指定位置。”拼堆机位于房间内部阁楼，拼堆机的门位于左上方，需要使用人字梯爬上去，拼堆机的门左上方有一个行程开关，其控制电箱在厂房进门左手边（图1）。

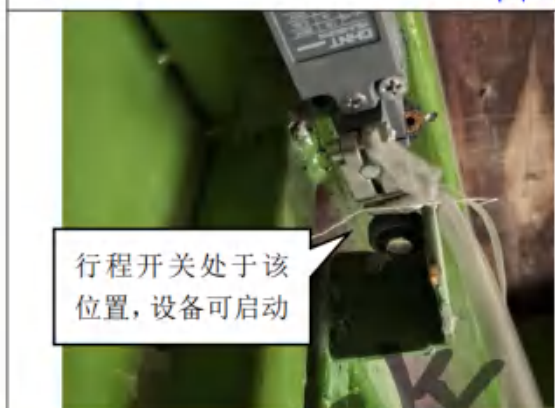
图 2

根据吴越羽绒公司的描述和现场测试，拼堆机电源打开后，关闭拼堆机的门会将行程开关按进去让触点闭合（图2），拼堆机就会启动，拼堆机内部有搅拌轴和搅拌叶片。事发时现场行程开关被人为用一根绳子绑住（图3），处于触点断开状态。

一是拼堆机的设计存在缺陷，在通电状态下，关门利用门页按下行程开关机器就会启动，如行程开关损坏或者误触就会导致机器启动，从而导致在内部的人员受伤<sup>[1]</sup>；二是员工违反操作规程作业，按照拼堆机“安全注意事项”的“B. 清扫机器的时候，需确保主轴电源处于关闭状态并在控制棍前挂上清机标识牌，才可以进行清机行为。”周\*志在未断开设备电源的情况下，利用行程开关停止设备后擅自进入设备危险区域进行清扫作业，由于拼堆机突然启动，拼堆机的搅拌轴和搅拌叶片转动，导致周\*志被搅拌叶片打伤。

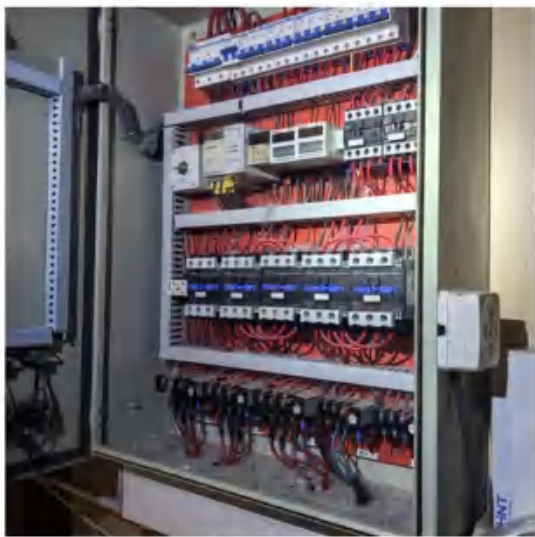
图 6 控制电箱

控制电箱由空气开关、控制按钮、继电器、交流接触器等组成，未设置接地系统和变压器，手自动转换开关、继电器及拼堆机等外壳均存在异常带电的情况（图7、9），电箱内存在较多绒毛未清理（图8）。

拼堆机突然启动的原因分析：第一种可能是杨\*建与周\*志在收递袋子时不慎触碰行程开关，导致设备突然启动；第二种可能是拼堆机控制电箱内多个电器元件绝缘故障，出现漏电、形成感应电场等情况，导致行程开关意外启动<sup>[2]</sup>。

[2]《机械电气安全 机械电气设备 第1部分：通用技术条件》（GB/T5226.1-2019）第9.4.3.1.1条 概述：“任何控制电路的接地绝缘故障可能引起误操作，例如：意外启动、潜在的危险运动或妨碍机械停止，应采取减少绝缘故障概率的措施。”而拼堆机控制电箱并无接地系统或变压器等减少绝缘故障概率的措施，且电器元件已绝缘故障，异常带电。
