# 鉴 定 书

案件名称：“7.21”宁波市奉化艾尔达铝业有限公司  
火灾事故

应急管理部消防救援局天津火灾物证鉴定中心

编号：20241070

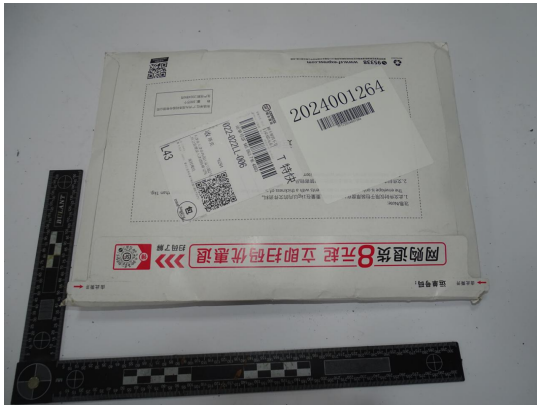
照片 1 来样状态

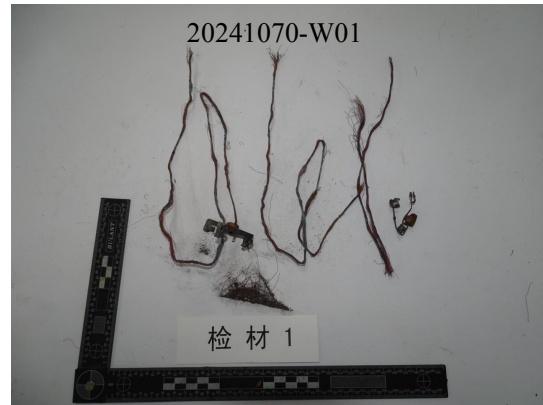
检材 1：“从 1 号车间二层东侧前处理区南侧碱水槽附近位置提取的多股铜导线”；编号为 20241070-W01；检材特征：铜导线。

照片 2 20241070 -W01 检材外观

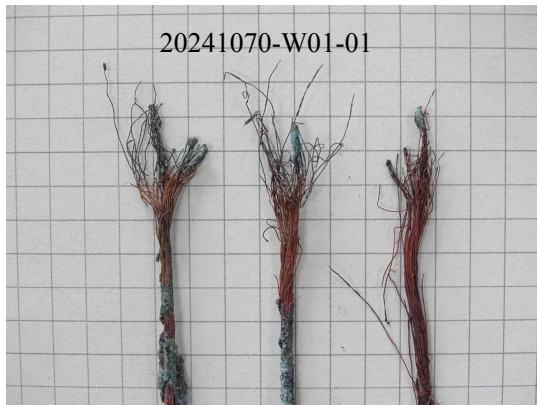
照片 3 20241070-W01-01 熔痕外观

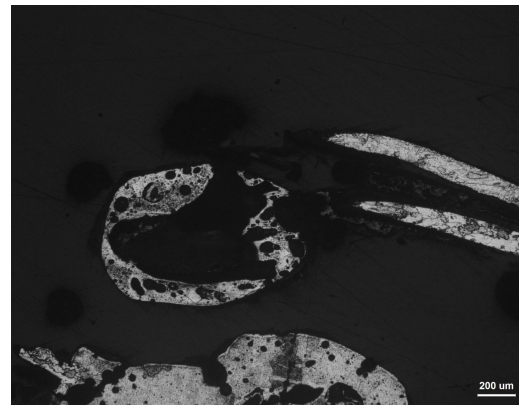
送检的 20241070-W01-01 熔痕为二次短路熔痕（见照片 4）。

照片 4 20241070-W01-01 二次短路  
熔痕的金相组织
