## 平度“8·8”一般触电事故调查报告

2025年8月8日，平度市明村镇青岛万泽铸造有限公司发生一起触电事故，造成1人死亡，直接损失约80万元。

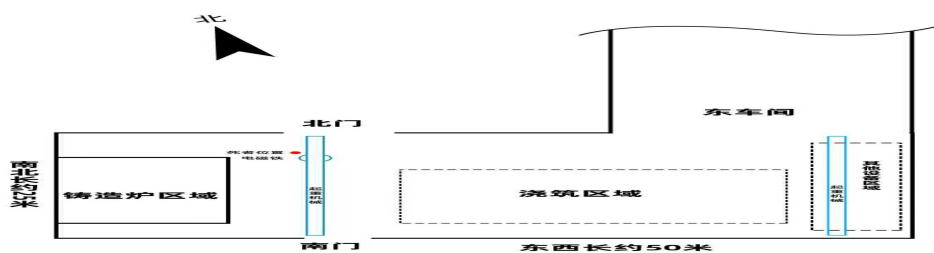
万泽公司事故现场平面图

事故现场位于万泽公司车间铸造路区域东侧，北门进门后约 4 米处。事发时所使用的起重设备为电动单梁起重机，为上任厂房租赁人员安装遗留，该设备跨度约 23 米，起升高度约 5.5 米，主要受力结构件主梁的结构为“五边形梁包工字钢”，主梁上未见设备铭牌，有起重量 2 吨标识，主要起升机构为“HY 型冶金电动葫芦”，起升机构下方有高温隔热板，无安全制动器，电动葫芦铭牌磨损无法辨认，吊钩及滑轮组采用 5 吨的组合，吊钩下悬挂可拆卸电磁吸盘吊具。市市场监督管理局委托特种设备技术服务机构进行了分析判定，该起重机为一台额定起重量为 2 吨的吊运熔融金属和铸件的起重机，不属于纳入特种设备目录管理的起重机<sup>①</sup>。该起重机总电源开关进线与出线采用三相供电，无接地（PE）线及零（N）线，电磁吸盘供电电压为 220V，与起重

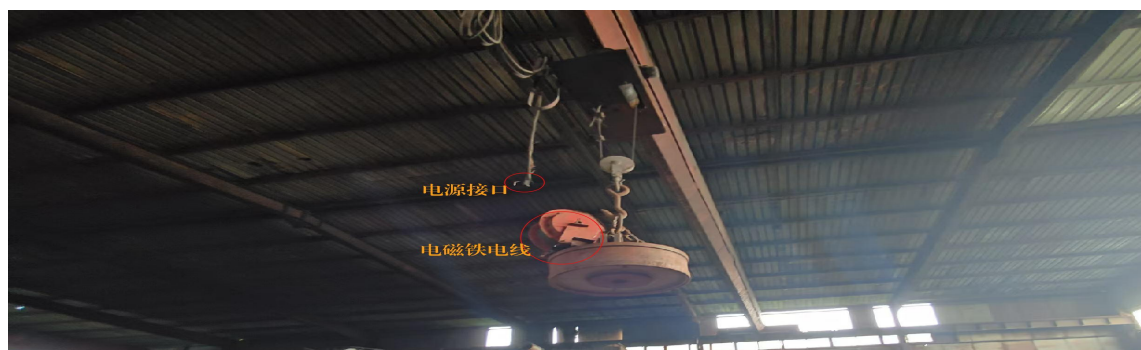
起重机加挂电磁吸盘照片

机共用一路供电，采用一根相线与起重机金属结构作为零线的供电方式，电磁吸盘电缆外绝缘层保护套存在老化破损，电源端接口悬垂于起重机主梁偏北位置。事发后电磁吸盘电源线接头卡扣脱落，接线端接线柱和绝缘保护套脱落，有电击痕迹。

1. 万泽公司安全生产主体责任落实不到位，未制定起重机、电磁吸盘相关操作规程，未对临时雇佣人员进行岗前安全教育培训。公司电磁吸盘接入电源需操作起重机勾吊电磁吸盘并附身起升至高处进行插电，电源接入端安装设置位置不合理，开展隐患排查治理工作不力，未对该处风险点进行辨识，未及时发现并采取有效措施消除隐患。

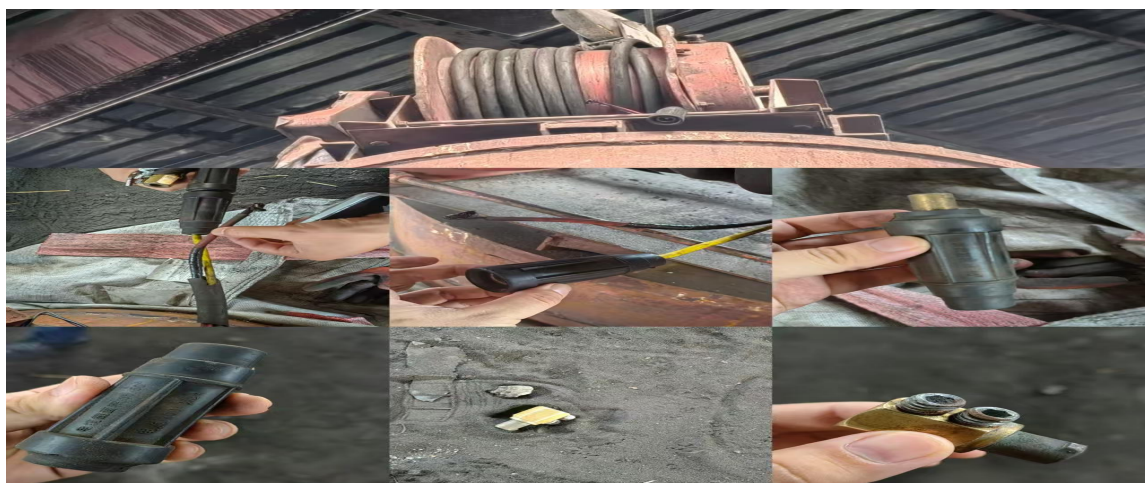
事发后脱落的电磁吸盘电源线卡扣、接线柱、绝缘保护套照片

张春超安全意识淡薄，在已知因电磁吸盘线路接口损坏而放弃使用的情况下，擅自操作起重机勾吊电磁吸盘并附身起升进行插电，且未采取绝缘防触电、佩戴安全带防高处坠落等安全防护措施是事故发生的直接原因。

1. 万泽公司要深刻吸取本次事故教训，认真查摆在生产经营过程中存在的问题和不足。完善并严格执行安全生产各项规章制度和操作规程，采取相应措施确保主要负责人在内等安全管理人员履职尽责，把安全生产责任落实到每个岗位、每名员工；严格落实安全生产警示教育相关要求，确保不漏一人，切实提高从业人员风险辨识能力和自我保护意识，提高安全防范能力；进一步加强隐患排查治理力度，强化作业现场的安全管理，根据经营特性和安全风险所在对各类风险点进行分析研判，要针对各个风险点制订隐患排查治理制度、标准和清单，对排查出来的事故隐患要立即整改；不能立即整改的，要采取有效的安全防范措施和监控措施，并落实整改措施、责任、资金、时限和预案，形成闭环，重点加强对设备设施的隐患排查、检修维护，并做好记录。
