## 平度天津北方空间建筑工程有限公司 “8·5”一般坍塌事故调查报告

2024年8月5日15时20分许，天津北方空间建筑工程有限公司在平度市青岛新力通工业有限公司一车间屋顶施工时部分屋面坍塌，造成2人死亡，1人受伤，直接经济损失357.5万元。

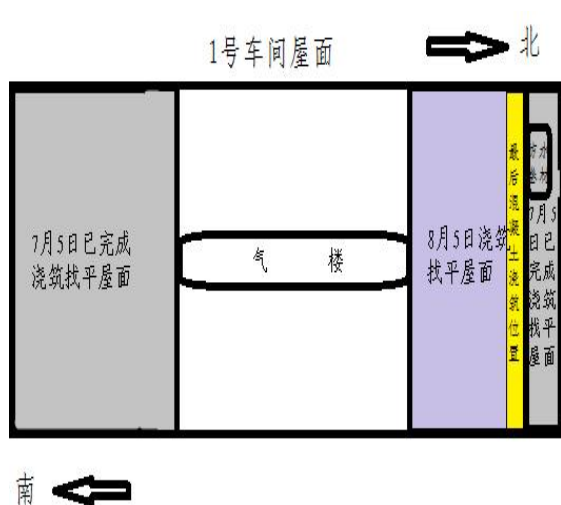
现场图 1

119m\*9.3m 的气楼。事发前，施工方已与新力通公司沟通，新力通公司已对该车间采取停产撤人措施，并在周围设置警戒线，内部无人作业。事发后现场勘查，屋面初始塌落位置南侧接续处陆续掉落，最终塌落面积约 344m<sup>2</sup> 现场初始塌落区域可见掉落有约 25 卷未铺设防水卷材，总重量至少 1.6t，现场发现部分区域有已浇筑未整平混凝土。

事故直接原因是施工过程中已浇筑混凝土未及时平整且有较多尚未铺设的防水卷材集中堆载，因较大集中堆载及施工荷载等因素造成车间屋面北侧部分坍塌，导致施工人员坠落。
