# 宜春宜丰“2·20”较大道路交通事故调查报告

2023年2月20日19时37分许，宜丰县石市镇石涯滩村白田组段（G320 953KM+850M）发生一起较大道路交通事故，事故造成6人死亡、4人受伤，直接经济损失700余万元。事故发生后，省、市领导先后作出批示，要求全力救治伤员、稳妥处理善后，查明原因、举一反三，确保人民群众生命安全。

调查认定，宜春宜丰“2·20”较大道路交通事故是一起因驾驶人驾驶不符合安全技术条件的车辆超载行驶、疏于观察横穿马路的行人、应急处置不当等多方面原因综合造成的生产安全责任事故。

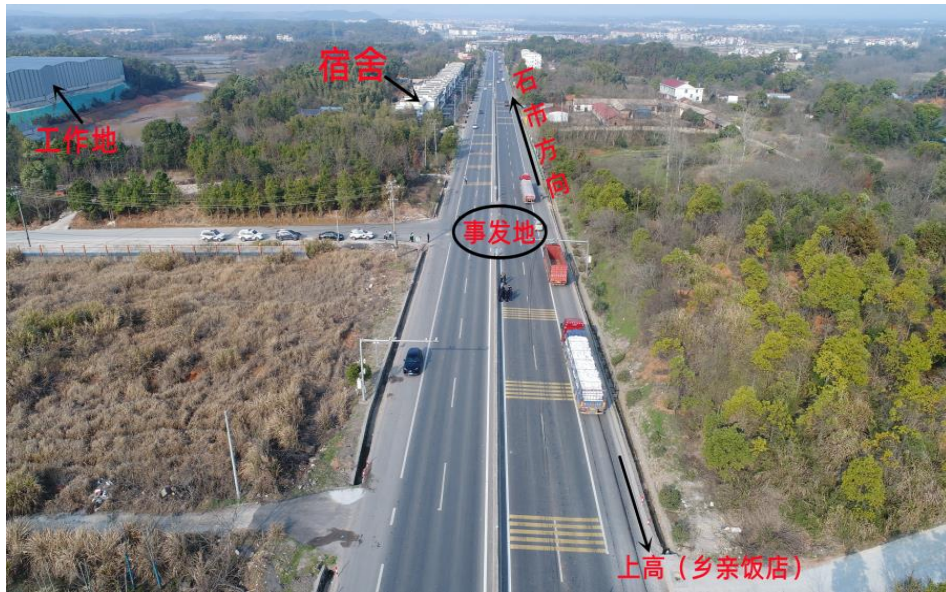
图 1 道路交通事故现场航拍图

道路交通事故现场位于宜丰县石市镇石涯滩村白田组段（G320 953KM+850M），道路呈东西走向，东至上高县城方向，西至石市集镇方向，南至宜春市骏安机动车检测站方向，北侧为荒地。双向四车道，沥青平直路面，路面实际宽度 22M，中央设有水泥分隔带，地面标线施划清晰。事故现场路口处设有开口和补光灯，开口实际宽度 40M，两端安装雪亮工程监控，并设有限速 70Km/h 标牌及减速震荡线；两端无路口警告标志及行人过街设施，沿途中央隔离防眩板部分损坏后未予以更换。道路交通事故发生时为夜间，天气晴，视线不佳，无路灯照明。

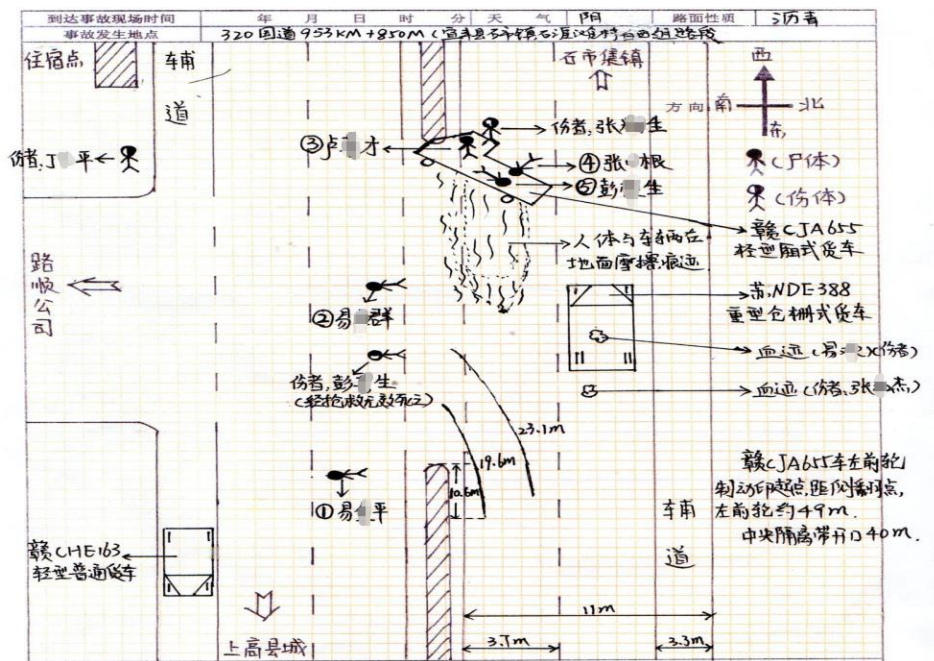
图2 道路交通事故现场示意图

2023 年 2 月 20 日 18 时许，李某驾驶赣 CJA655 号轻型厢式货车在上高县野市乡海杉工艺品厂装载木屑，后搭载卢某才沿 320 国道前往上高县徐家渡镇奥格新能源有限公司卸货。19 时 37 分许，车辆途经宜丰县石市镇石涯滩村白田组段时（G320 953KM+850M），遇前方从上高“乡亲饭店”吃饭后，由北往南横过道路返回宜春市路顺新型材料有限公司宿舍的行人张某杰、丁某平、张某生、易某、彭某生、彭某生、张某根、易某群、易某平、廖某生等 10 人，在紧急避让过程中与其中 9 人（廖某生除外）发生碰撞后侧翻至道路中央水泥隔离带，其中易某平、易某群、彭某生、丁某平等 4 人被撞至对向车道；张某根、彭某生、张某生、易某、张某杰等 5 人被撞至同向车道。

随后，黄某林驾驶赣 CHE163 号轻型栏板货车及杨某保驾驶苏 NDE388 号重型仓栅式货车在通过宜丰县石市镇石涯滩村白田组段时（G320 953KM+850M），分别将因一次碰撞倒地的易某平、张某杰进行碾压。
