**门头沟区妙峰山镇担礼村石松采石场石灰  
岩矿山（含裸岩）生态修复项目“3.15”高处  
坠落一般生产安全事故整改和防范措施落  
实情况评估工作报告**

**北京市门头沟区安全生产委员会办公室  
二〇二三年三月**

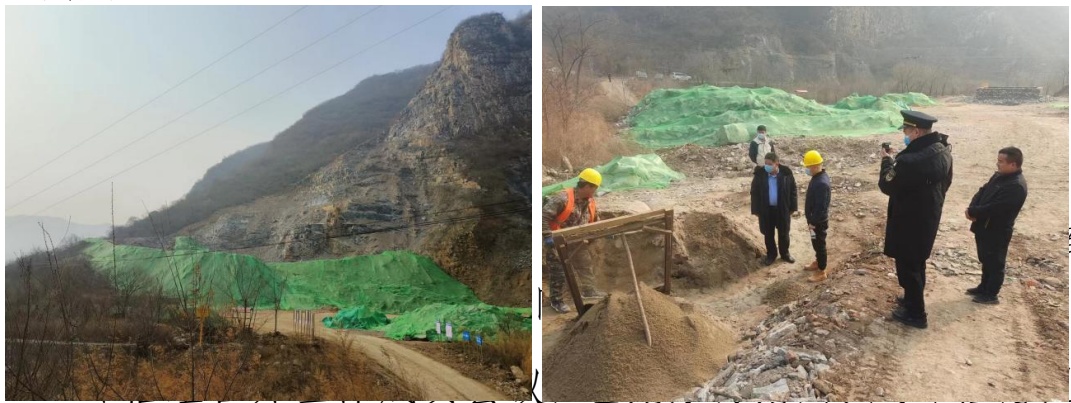
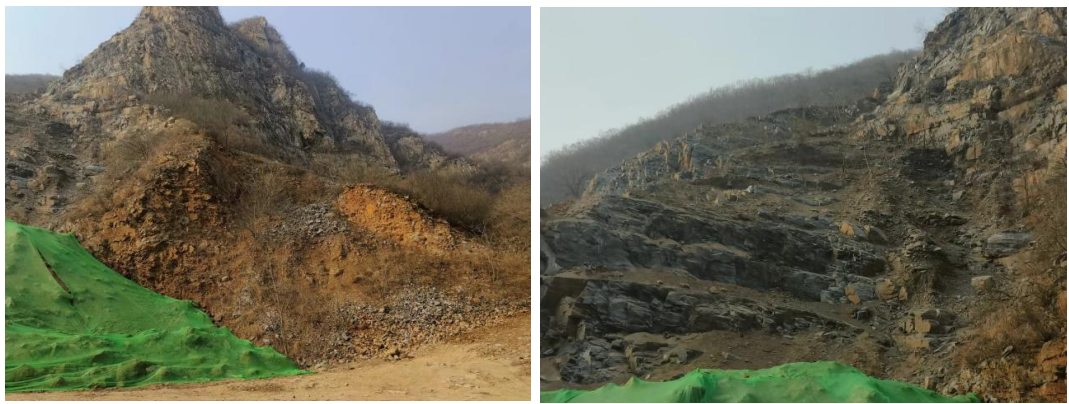
评估组在对同类型项目现场走访中发现渣土倾倒点缺少安全警示标志；山体存在落石风险，缺少安全防护措施；经评估组现场问询发现对施工人员安全教育培训不到位等隐患问题。

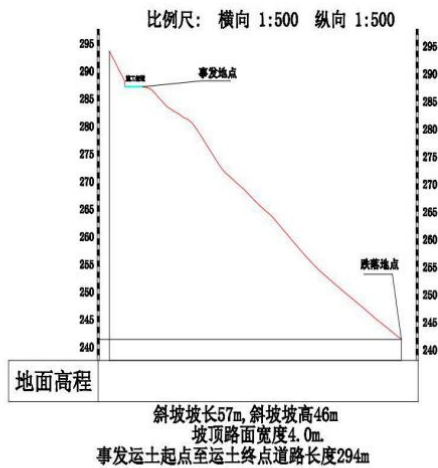
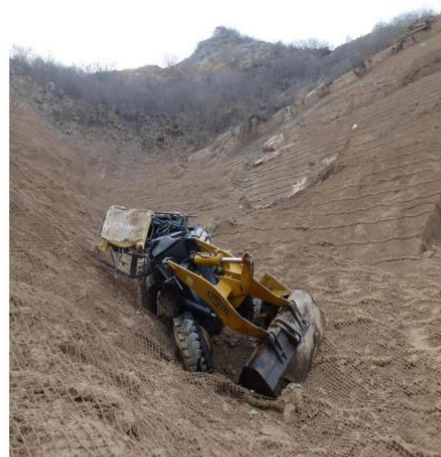
事发地为原石松采石场内，铲车跌落垂直高度 46 米，斜坡长度 57 米；事发运土起点至山上事发处道路长度 294 米，山坡路面宽度 4 米，有 2 处转弯，山上跌落处为第 2 处转弯上行 4、5 米处，上坡坡度 15 度；现场事发铲车已严重损毁变形，死者张某昭距铲车上坡方向 4 米。

张某昭安全意识淡薄，未能识别满载驾驶铲车上山及将铲斗探出道路外沿撒土的高危险性，未采取任何安全措施，盲目驾驶铲车上山危险作业是造成事故发生的直接原因。

3. 现场缺少安全防护措施。现场勘验时发现，上山道路和山顶平台没有任何安全警示标志和安全防护措施，没有防止车辆坠落的挡车设施，是导致事故发生的间接原因之三。

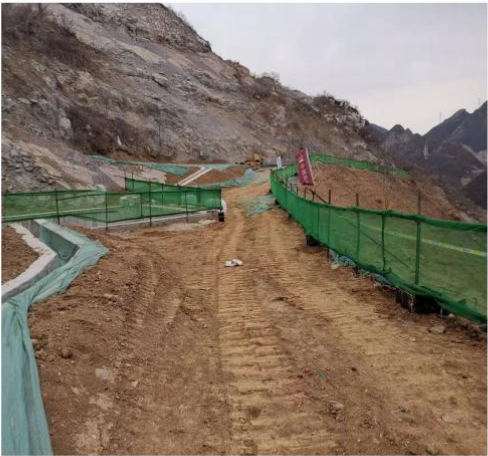
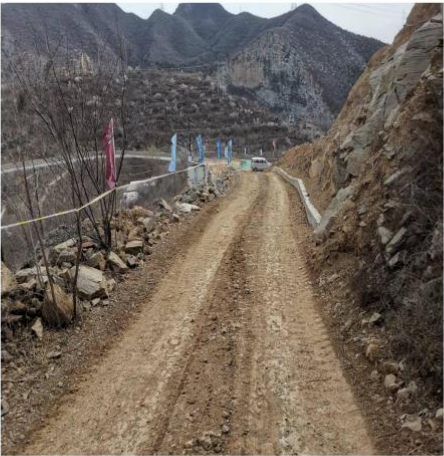
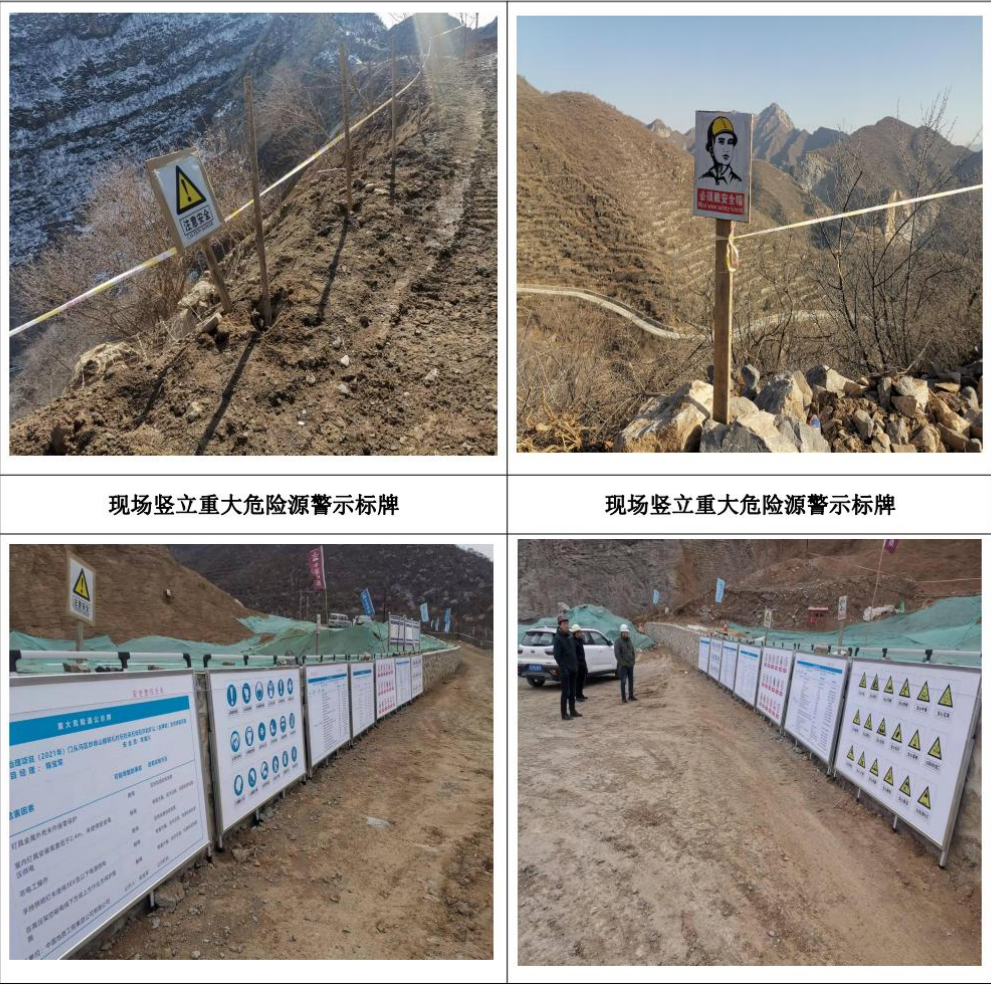
7、安全警示标志，施工现场已按要求进行整改落实增加防护围挡，增加警戒带，增加安全警示标语。

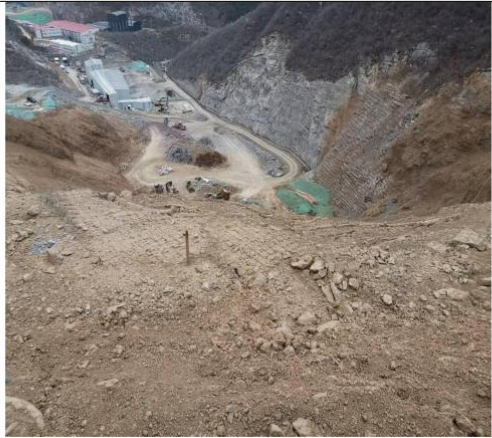
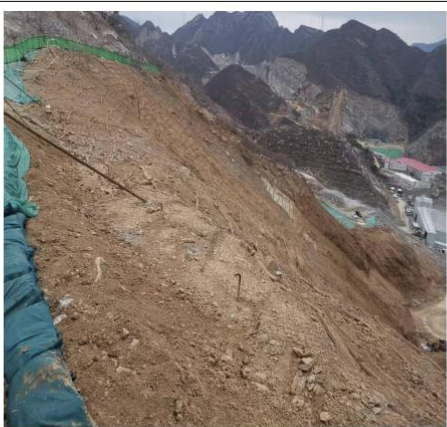
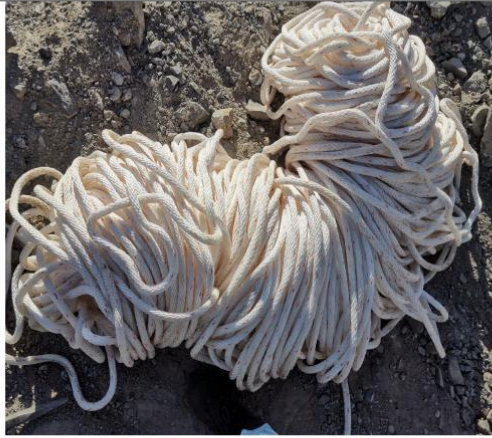
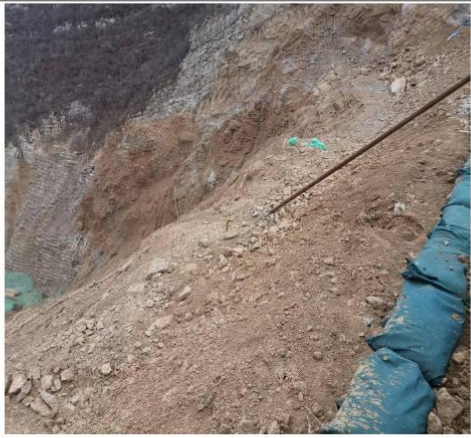
9、施工现场蜘蛛人工作绳锚固存在隐患等情况，进行整改排查，之前做的锚固点由于在喷播过程中局部有覆盖情况，工作绳和安全绳在同一锚固点等问题安排专人值守，并进行安全教育，排查工作绳是否有磨损情况，及时进行更换。

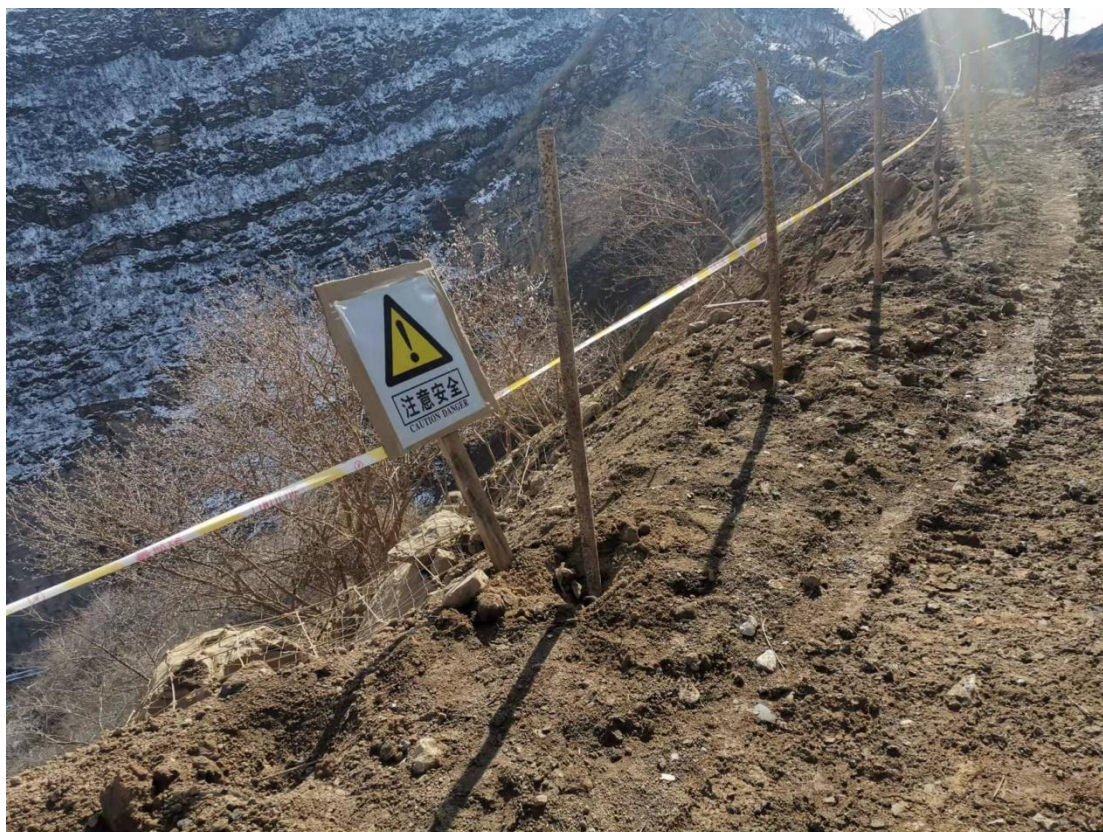
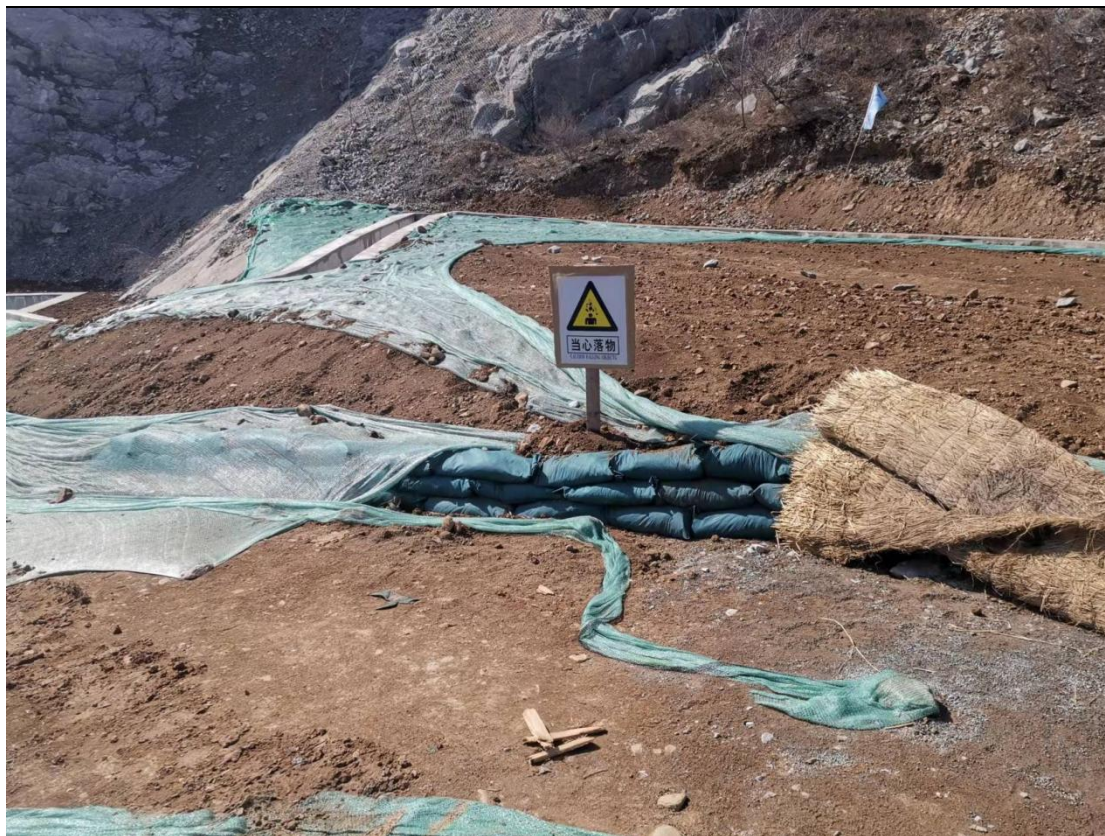
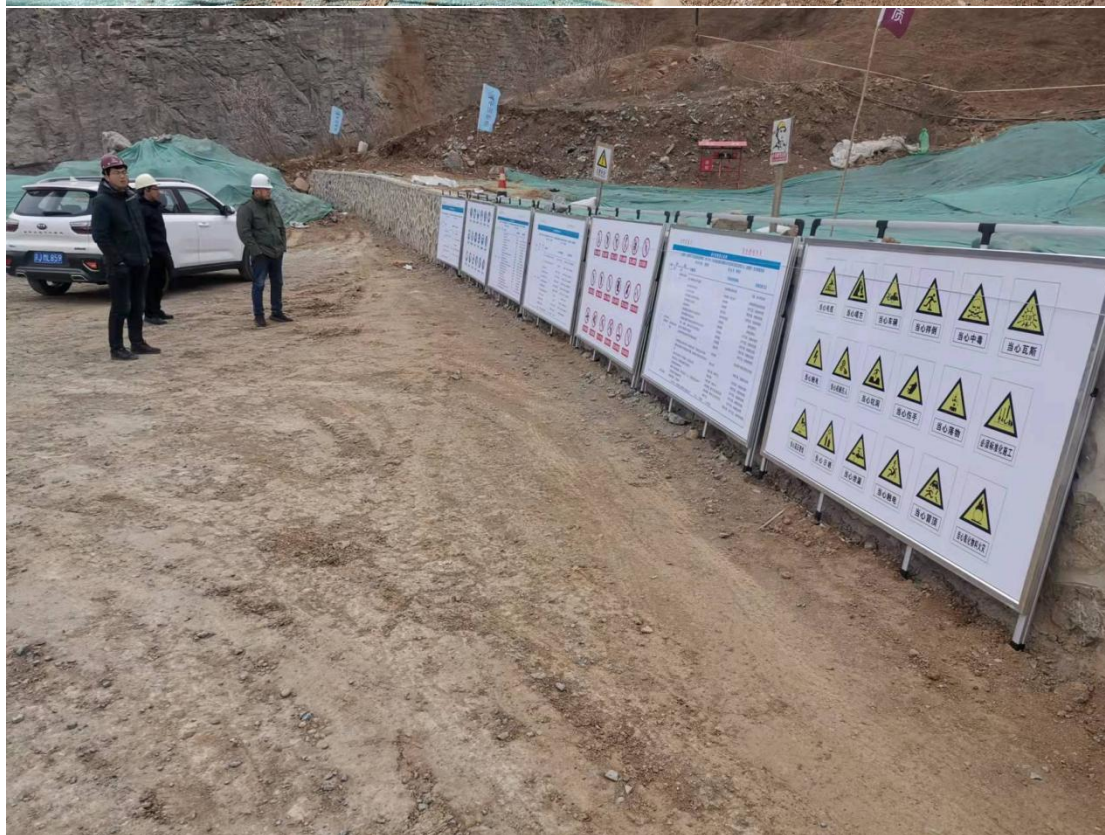
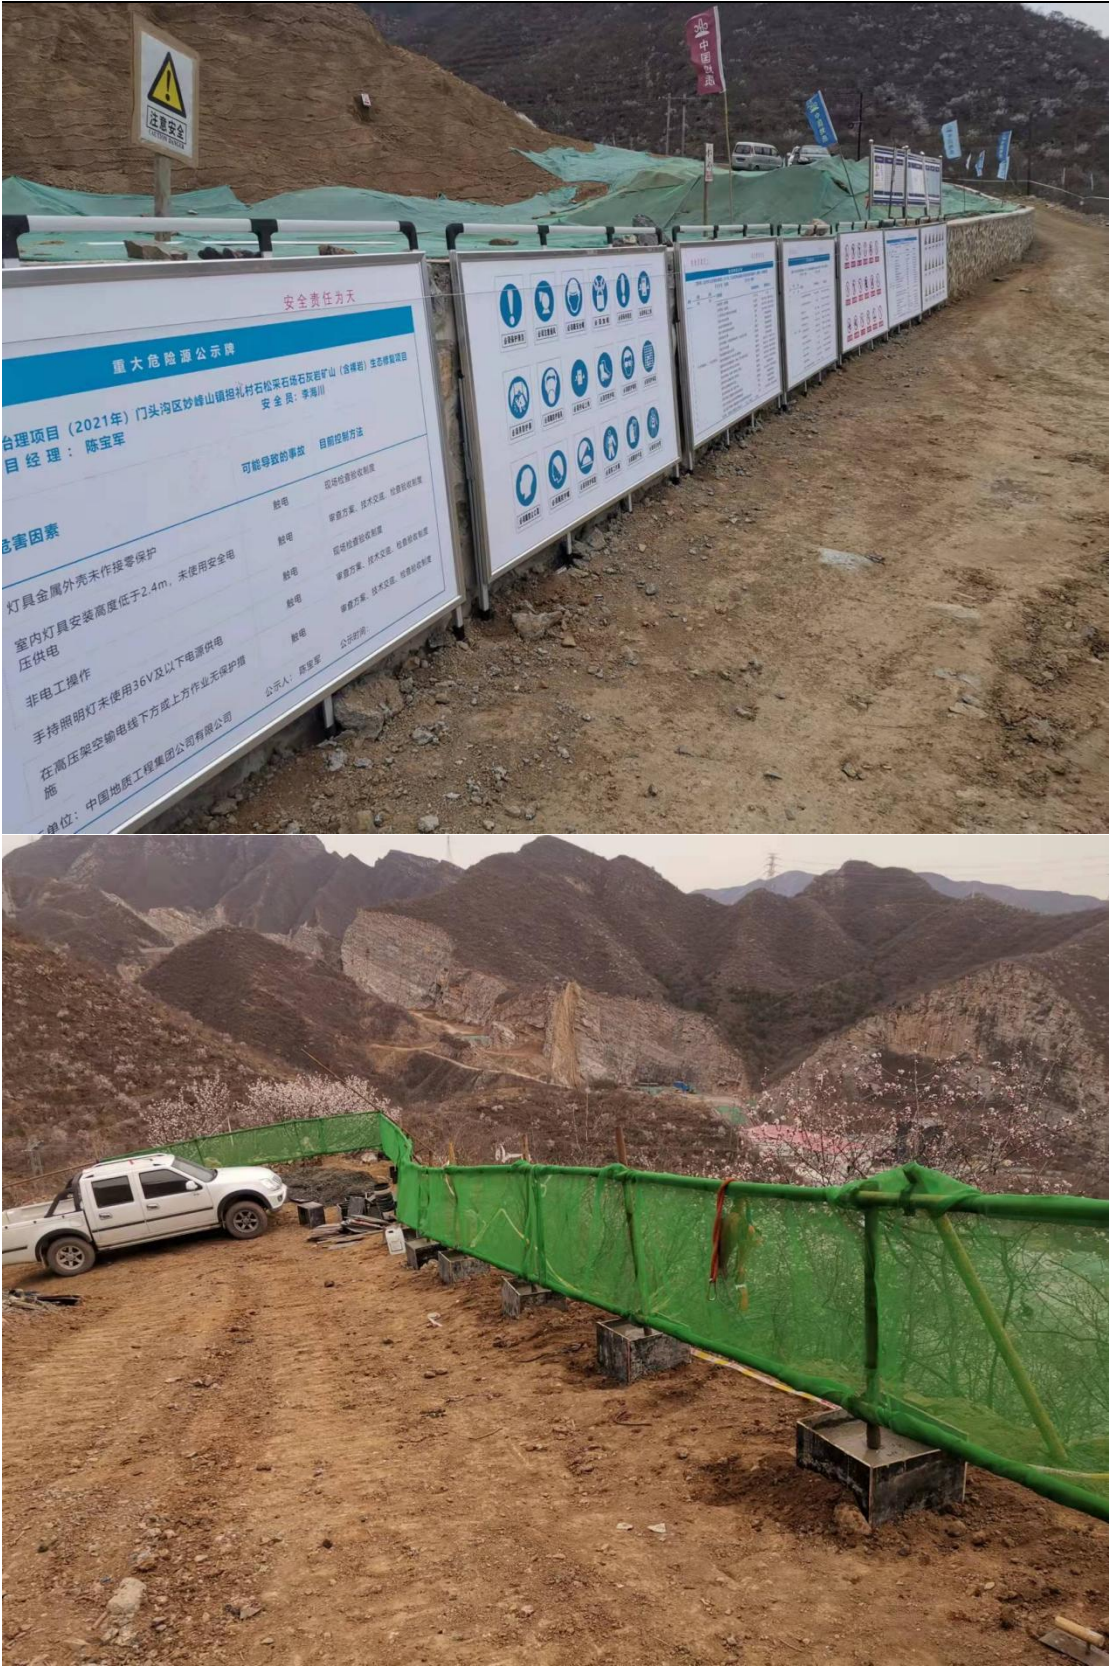
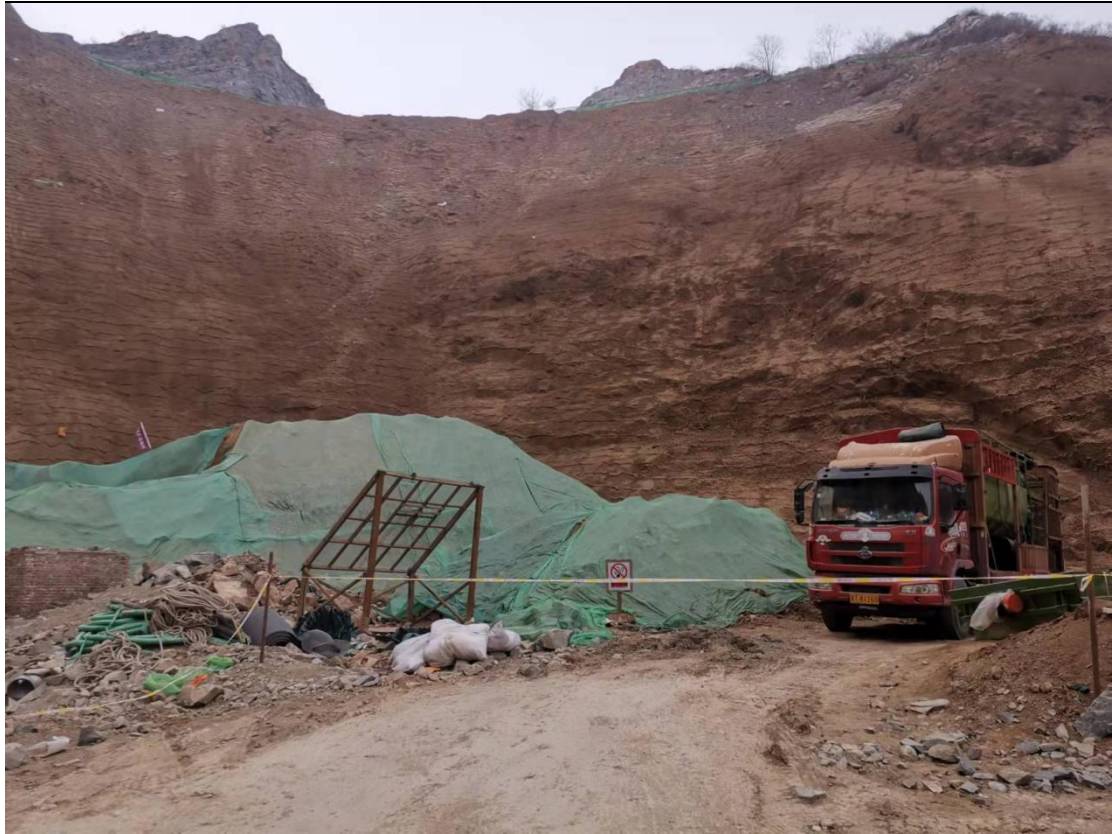
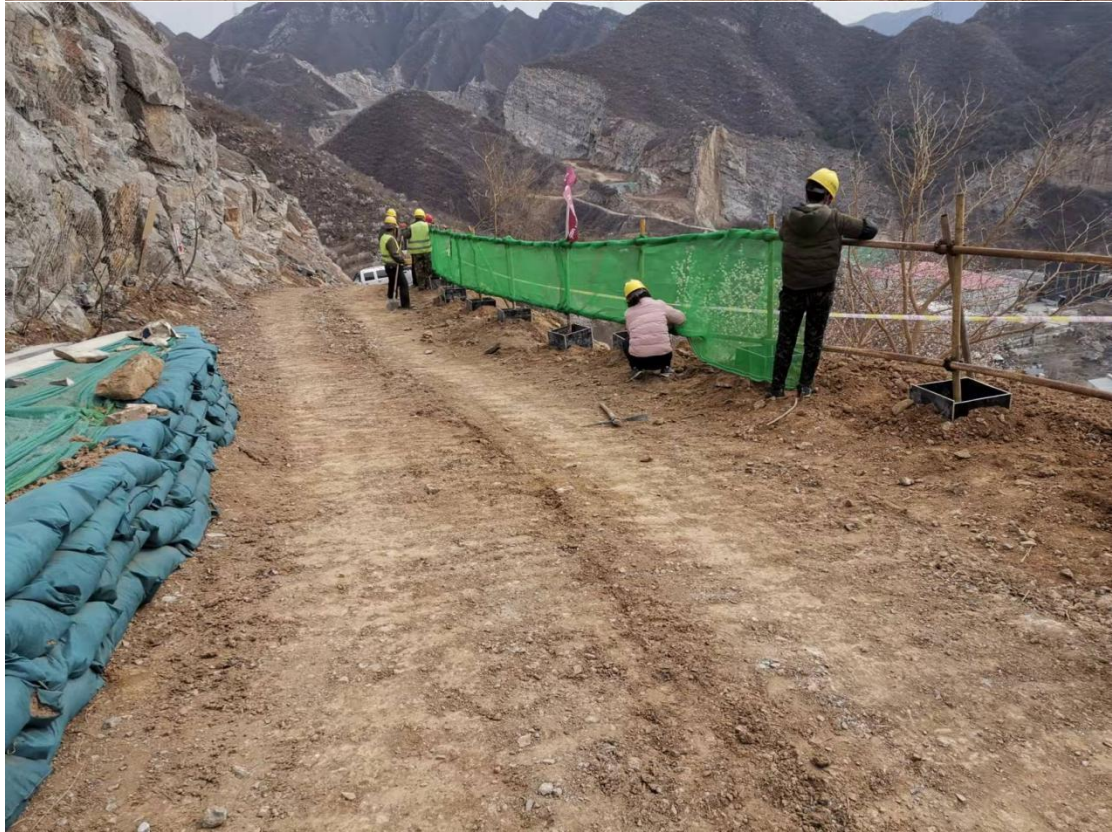
## 附件 11：安全警示标志隐患整改后照片

9)安全警示标志方面，施工现场已按照要求进行整改落实增加防护围挡，增加警戒带，增加安全警示标语。（附件11）

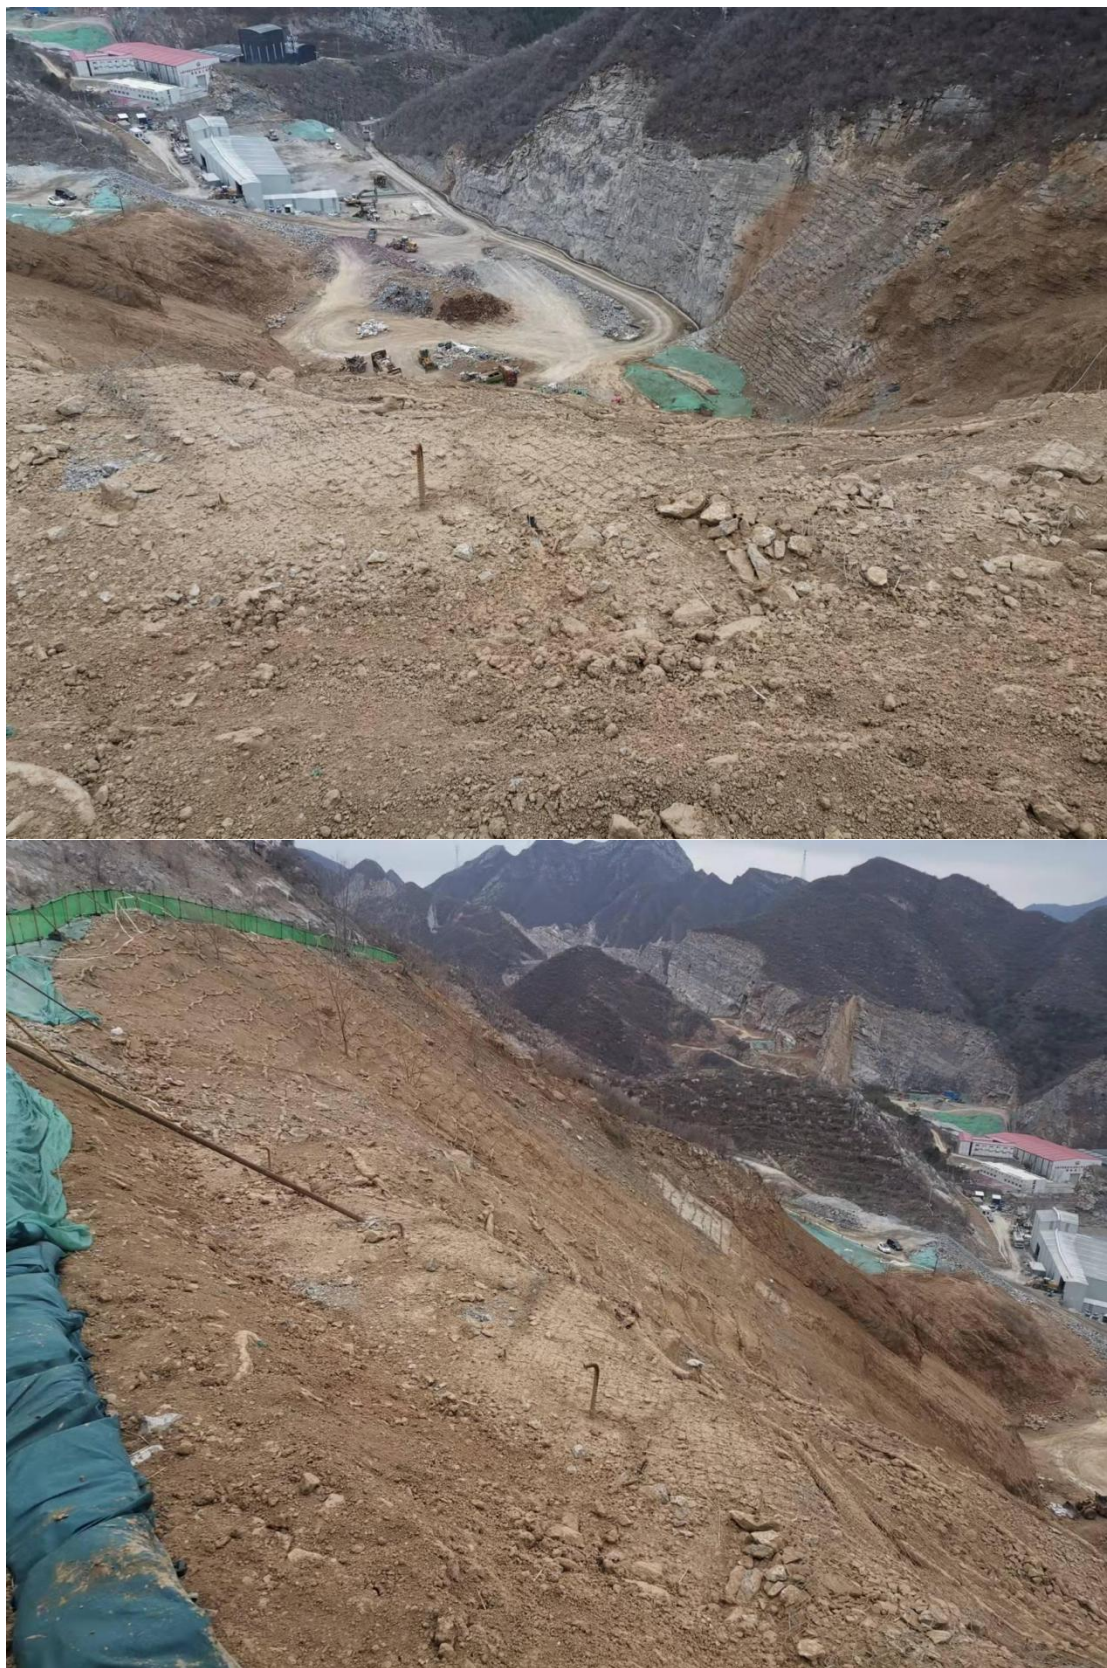
### 附件 13：施工现场蜘蛛人工作绳锚固存在隐患等情况照片

改排查，之前做的锚固点由于在喷播过程中局部有覆盖情况，工作绳和安全绳在同一锚固点等问题安排专人值守，并进行安全教育，排查工作绳是否有磨损情况，及时进行更换。（附件 13）
