# 鹰潭余江“9·6”较大道路交通事故调查报告

2023年9月6日上午8时52分，G236国道467KM+820M路段与鹰潭市余江区X100县道“T”型交叉路口（余江区春涛镇境内）发生一起较大道路交通事故，造成3人死亡，直接经济损失约275万元。

经调查认定，鹰潭余江“9·6”较大道路交通事故是一起因货运驾驶人在路口起步右转时疏于观察，未让直行车辆先行，导致车辆碰撞的生产安全责任事故。

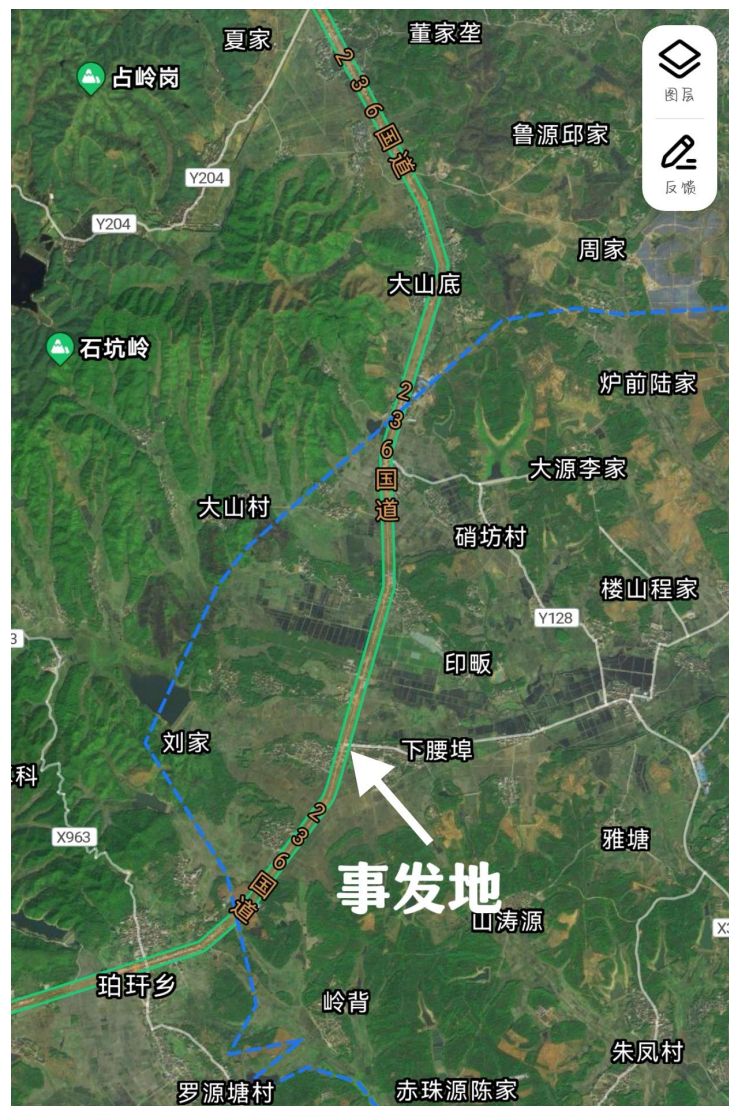
事发道路示意图

事故路段位于G236国道K467+820路段与鹰潭市余江区X100县道“T”型信号灯交叉路口。G236国道在余江区辖区起点为K464+625（北与余干县交界），终点至K469+488（南与东乡区交界），余江辖区全长4.863公里，236国道为双向两车道，车行道全宽7米，道路全宽9米（含路肩），沥青路面，道路中间设置有黄实线，路口标志标线清晰。X100县道（邓山线），

为双向两车道，车行道全宽 6 米，道路全宽 7 米（含路肩），沥青路面，道路中间设置有黄实线，路口标志标线清晰，与 G236 国道交叉口宽度为 14 米，路口设置了交通信号灯。
