# “7.21”宁波市奉化艾尔达铝业有限公司火灾事故起火原因分析意见

2024 年 07 月 21 日 07 时 45 分许，位于浙江省宁波市奉化区江口街道开源路 318 号的宁波市奉化艾尔达铝业有限公司发生火灾，火灾烧损（毁）厂房及厂房内的设施设备等物，无人员伤亡。受宁波市奉化区消防救援大队的邀请，应急管理部消防救援局天津火灾物证鉴定中心王鑫副研究员和王晓军助理研究员，于 2024 年 08 月 25 日协同宁波市奉化区消防救援大队人员一起，并在多名相关人员在场见证的情况下对该起火灾进行了调查。经过现场勘验、调查询问、物证提取与技术鉴定，并在听取和查看前期调查情况的基础上，经过分析和论证，形成如下分析意见，供消防救援大队内部技术参考。

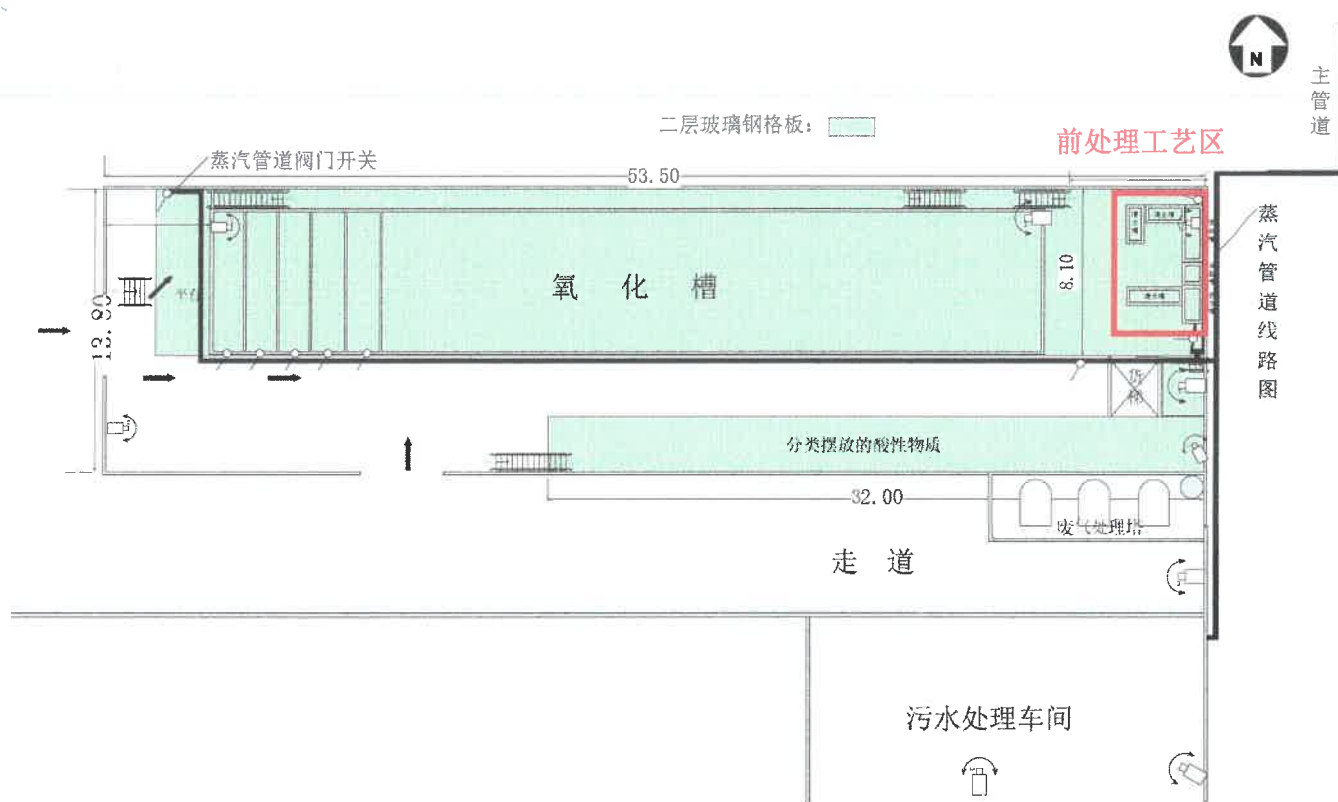
图 1 火灾现场平面图

火灾现场平面图见图 1。

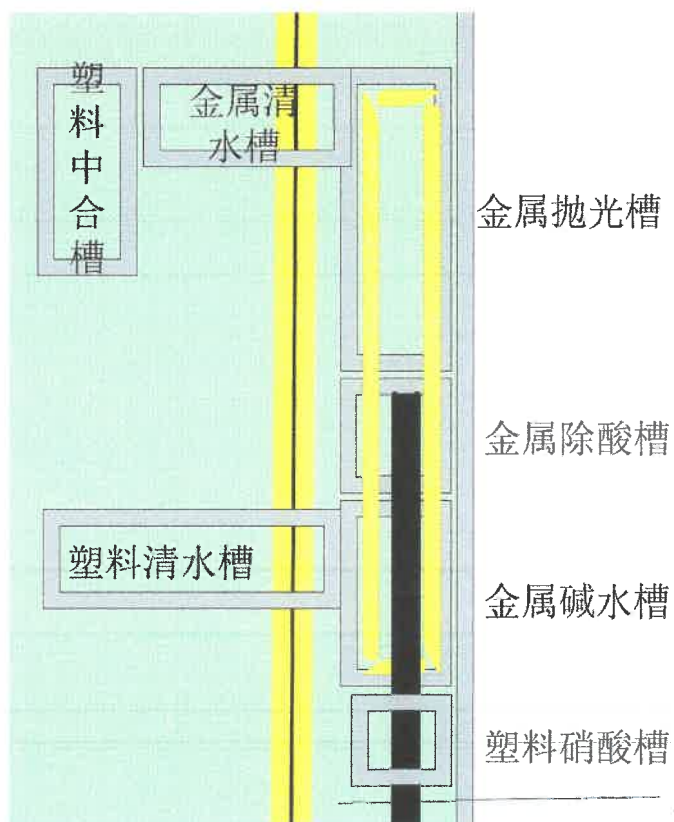
图 2 1 号车间二层东侧前处理工艺区各类化学处理槽分布图

宁波市奉化艾尔达铝业有限公司 1 号车间为铝氧化车间，搭建了二层平台，前处理和氧化操作都在二层平台上，前处理有化学抛光、碱洗、除油、清水等工序，其中化学抛光是在抛光槽内完成的，抛光槽的内槽为硝酸、磷酸、硫酸混合的酸液，通过蒸汽阀门打开水蒸汽加热外槽内的水来加热抛光槽。1 号车间内二层东侧前处理工艺区各类化学处理槽的分布图见图 2。

此起火灾的起火部位分析认定为宁波市奉化艾尔达铝业有限公司 1 号车间内二层东侧前处理工艺区，起火点分析认定为前处理工艺区设置的除酸槽、碱水槽、硝酸槽区域，主要依据如下：
