**门头沟区永定镇天曜家园“9.12”高处坠落  
一般生产安全事故整改和防范措施落实情  
况评估工作报告**

**北京市门头沟区安全生产委员会办公室**

**二〇二三年四月**

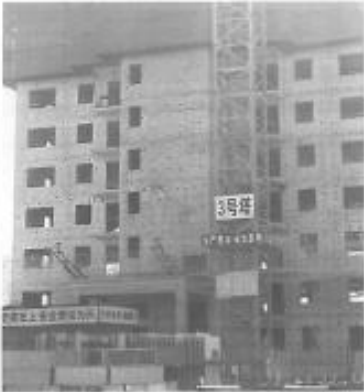
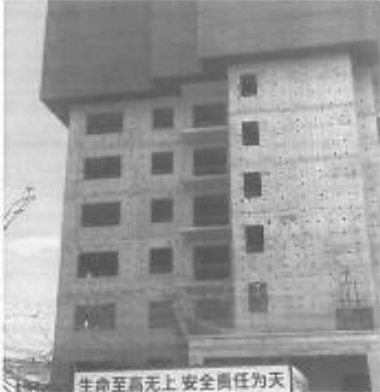
| 施工安全联合检查 | |
|---|---|
| 施工现场7、8号楼多处空调板位置堆放材料，存在安全隐患（1天） | 整改责任人：张自军<br>复查人：张成尧 |

| <div> <div>整改措施：</div> <div> 1、施工现场空调板位置斜放的立杆、简易板凳、多层板、钢管等材料需时进行清理，避免材料不慎坠落砸伤人员造成安全事故的发生； 2、施工现场室外电梯电缆线破皮、老化问题严重的及时进行更换，保障施工现场用电安全，及人员安全； 3、施工现场作业层楼梯间安全防护缺失，及时安排架子工进行铺设，避免人员在上下楼梯时不慎跌落，在作业层没有楼梯的，劳务分包单位应设置挂梯，使施工人员能够正常上下楼，禁止违章操作； 4、东地块应安排专业电工加强每日巡视、检查，对电缆线拖地、私拉乱接、一闸多机、未进行接地的及时落实整改，并如实填写巡检记录； 5、施工现场禁止使用不符合要求的简易操作平台，如经发现立即进行拆除处理， </div> </div> | |

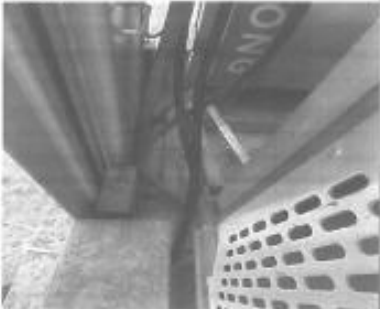
| 施工安全联合检查 | |
|---|---|
| 施工现场5号楼室外电梯电缆线破皮、老化问题严重（1天） | 整改责任人：张自军<br>复查人：张成尧 |

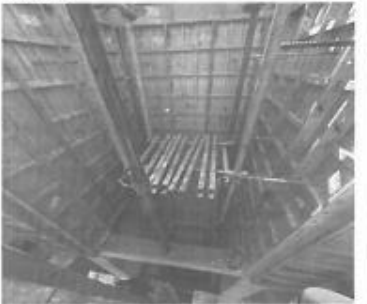
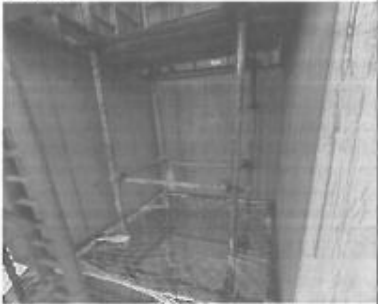
| 施工现场安全检查 | |
|---|---|
| 1号楼东北角位置外侧风井未搭设水平安全网（1天） | 整改责任人：何德适<br>复查人：何辉 |

| <div> <div>整改措施：</div> <div> <div>1、施工现场水平安全网挑架搭设，悬挑钢管变形的已进行更换；</div> <div>2、1号楼东北角位置外侧风井已搭设水平安全网；</div> <div>3、施工现场主楼结构层内损坏灭火器立即更换；</div> <div>4、电梯井内水平网垃圾及时清理；</div> </div> </div> | |

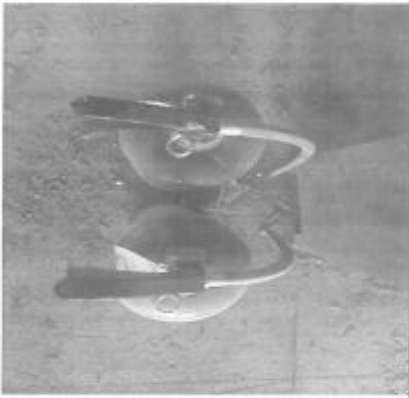
| 施工现场安全检查 | |
|---|---|
| 施工现场主楼结构层个别灭火器损坏（1天） | 整改责任人：何德适<br>复查人：何辉 |

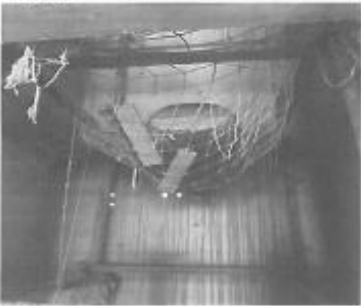
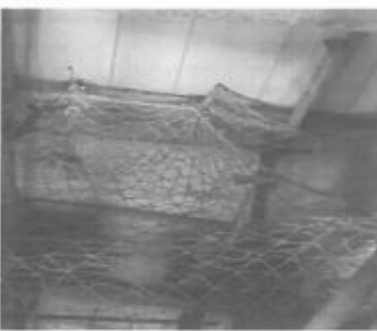
| <div> <div>电梯井内水平网垃圾未及时清理（1天）</div> </div> | <div> <div> <div>整改责任人：何德适</div> <div>复查人：何辉</div> </div> </div> |

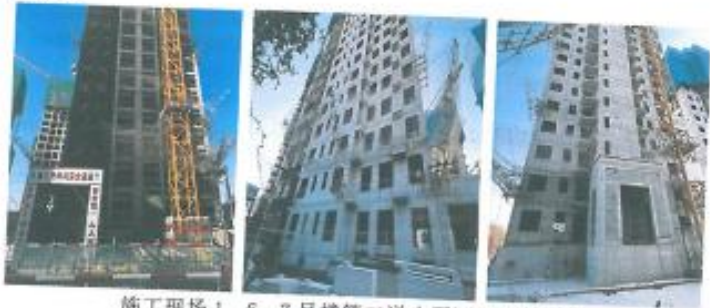
施工现场 1、6、7 号楼第二道水平网已搭设完成

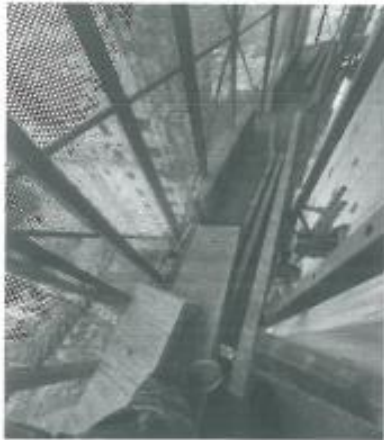
7号楼爬架脚手板上铝模材料未进行清理

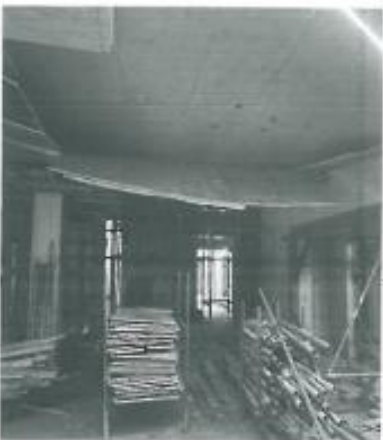
临时通道口上方模板未拆除到位，模板悬空

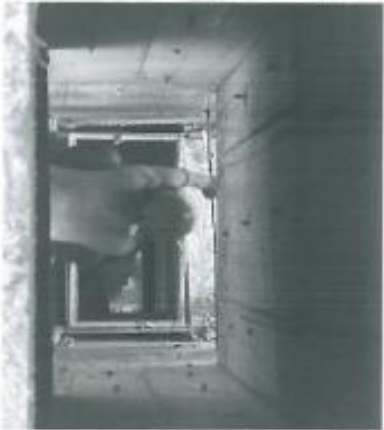
通风管安装施工人员危险作业且未佩戴安全带

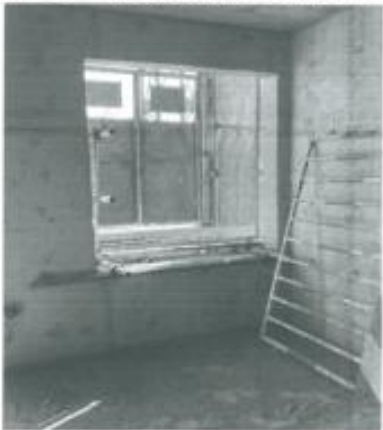
施工升降机接料平台，定型防护缺失。

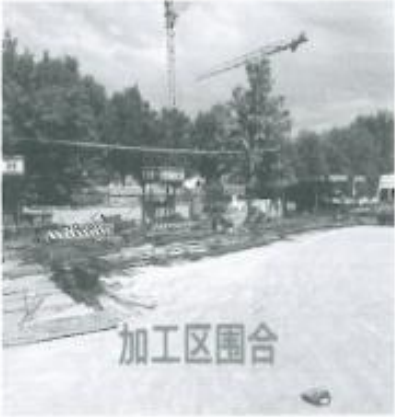
| 5 | | 钢筋加工区未采用定型防护进行围合 | 杨志强<br>张成尧 | 一天 |

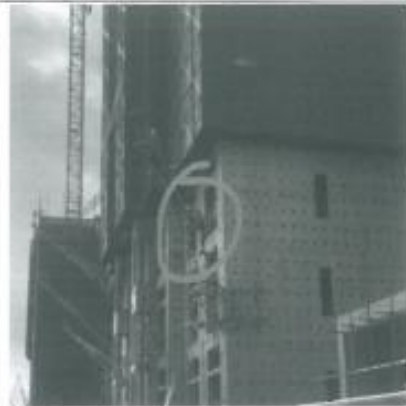
| 7 | | 首层水平安全网张挂施工,个别施工人员未正确佩戴安全带 | 杨志强<br>张成尧 | 一天 |
