# 成都成华臻礼著项目“9·1”较大起重伤害 事故调查报告

成都成华臻礼著项目“9·1”较大起重伤害事故调查组

2025 年 11 月

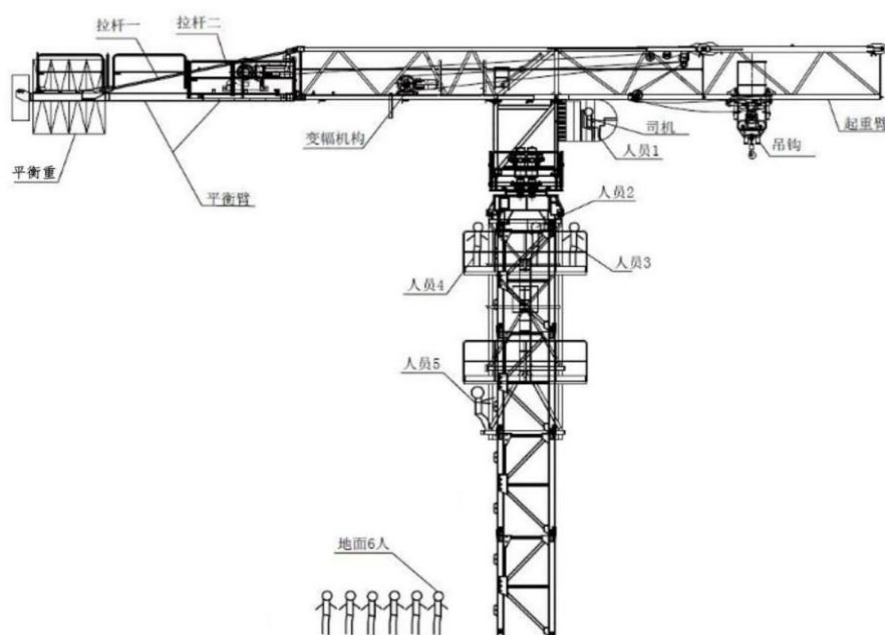
图 1 事发前相关作业人员站位示意图

在此期间，柯增顺、杨兵、胡君、李缔怡先后完成移动变幅小车的顶升前配平，操作顶升油缸进行标准节与回转下支座连接销轴拆除，引进小车挂钩连接好第一节标准节后，完成第一节标准节与第二节标准节连接销轴拆除。见图 1。

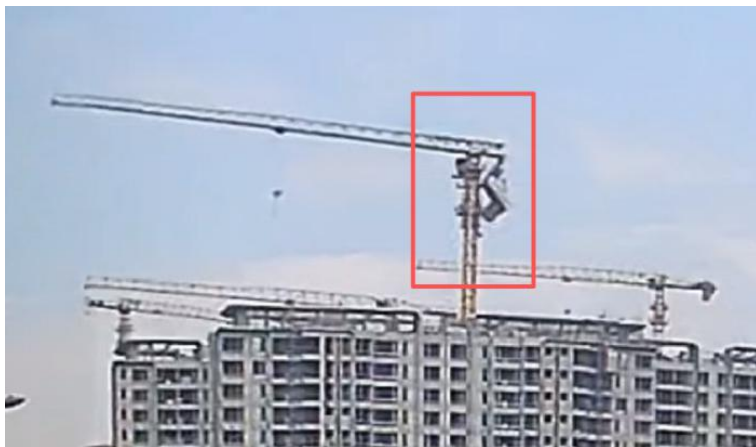
图 2 坍塌过程图（征求意见稿）

10 时 1 分 45 秒，顶升套架、回转总成及以上部分往下蹶坐。

10 时 1 分 45 至 46 秒，平衡臂主肢（距离四方臂与平衡臂铰接点 4.92 米处）发生折弯下摆。

10 时 1 分 47 秒，平衡臂主肢撞击顶升套架上平台、平衡重下摆后直接撞击顶升套架下平台位置处。见图 2。

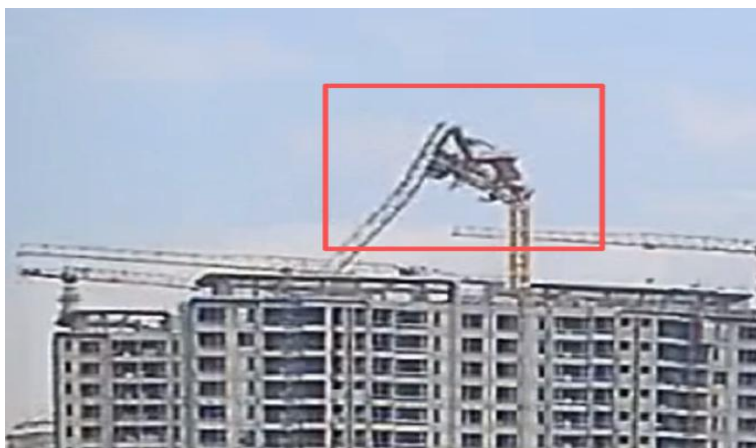
图 3 坍塌过程图

10 时 1 分 48 秒，第一节标准节连同顶升套架、回转总成及以上部分向起重臂方向倾覆。见图 3。

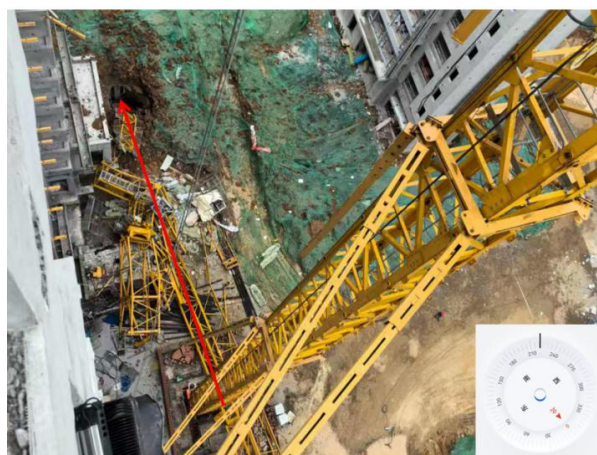
图 4 事故塔机方位图

事故塔机位于 6#楼靠中庭一侧，从平衡臂向起重臂方向坍塌，以起重臂为基准，左手方向为左侧，右手方向为右侧。见图 4。

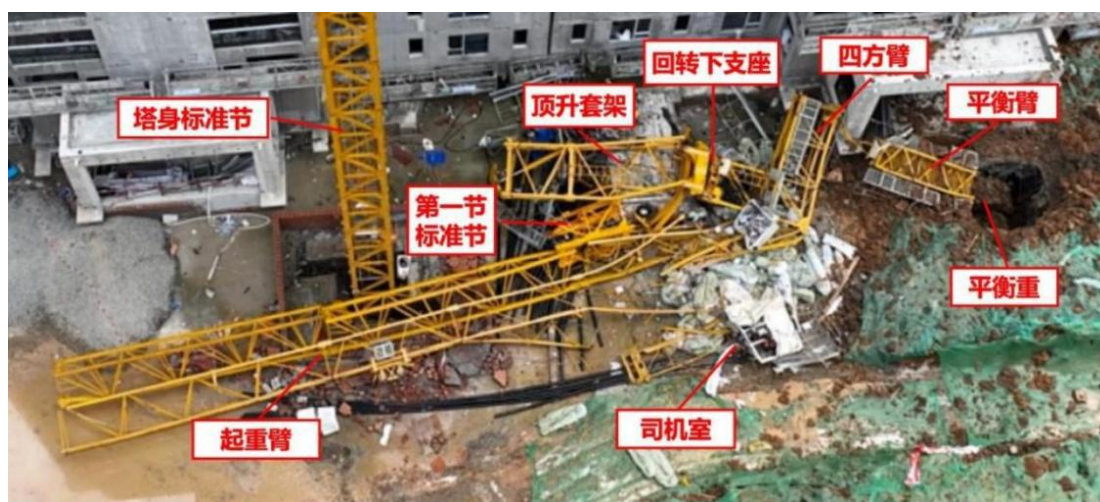
图 5 事故塔机现场俯视图

起重臂、平衡臂、第一节标准节、顶升套架、回转总成及以

上部分坍塌坠落于塔身南侧地下室顶板上。第二节标准节、第三节标准节变形严重。见图 5、图 6。

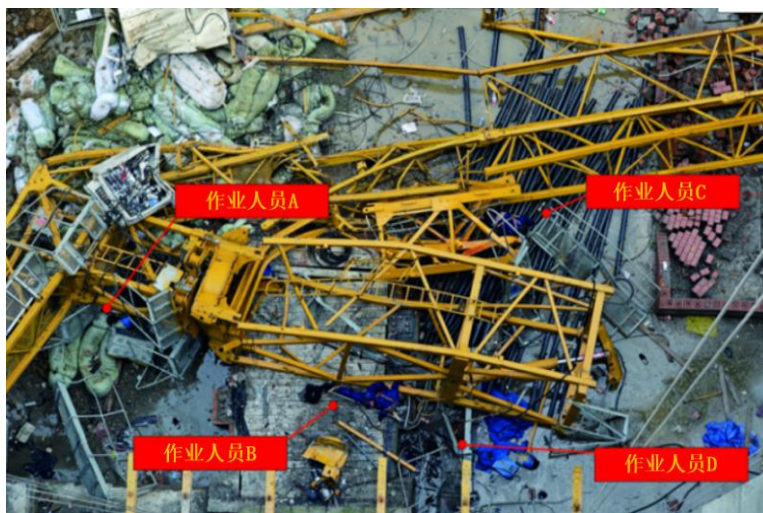
图 7 坠落地面人员位置示意图

4 名作业人员坠落地面被困，分别为作业人员 A 李缔怡、作业人员 B 胡君、作业人员 C 杨兵、作业人员 D 张洪，见图 7。1 名作业人员卡在塔身上部被困，为作业人员 E 柯增顺，见图 8。

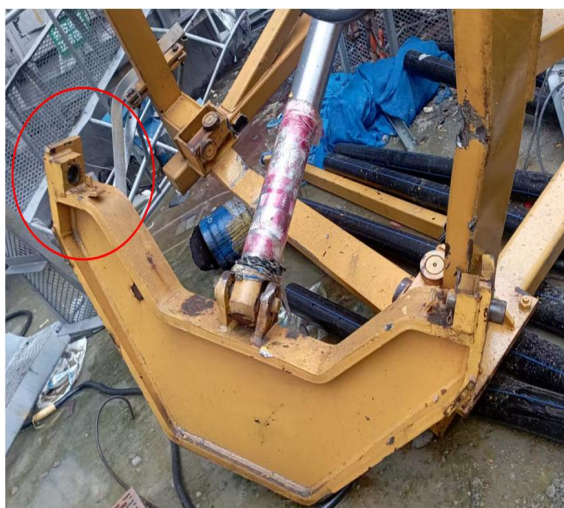
图 11 事故后顶升横梁图

塔机安拆作业人员顶升拆卸标准节时，仅将顶升横梁右侧销轴少部分放置在标准节踏步中孔内，该销轴与相应的踏步孔处于非正常受力状态，继续实施标准节拆卸作业，踏步孔内侧位置受挤压变形，造成右侧异常承重的销轴发生轴向位移、脱出，左侧销轴无法承担顶升套架、回转总成及以上部分的全部荷载，塔机上部结构向下蹶坐，产生的冲击致使平衡臂主肢发生折弯下摆，平衡臂主肢、平衡重撞击顶升套架，导致塔机上部翻转坍塌。

1.塔机安拆作业人员顶升拆卸标准节时违章作业，未严格执行塔机使用说明书<sup>[16]</sup>和相关操作规程要求<sup>[17]</sup>。

2.与顶升横梁右侧销轴对应配合的标准节踏步中孔发生显著变形，右侧销轴限位挡板断裂失效，见图 11、12、13、14。

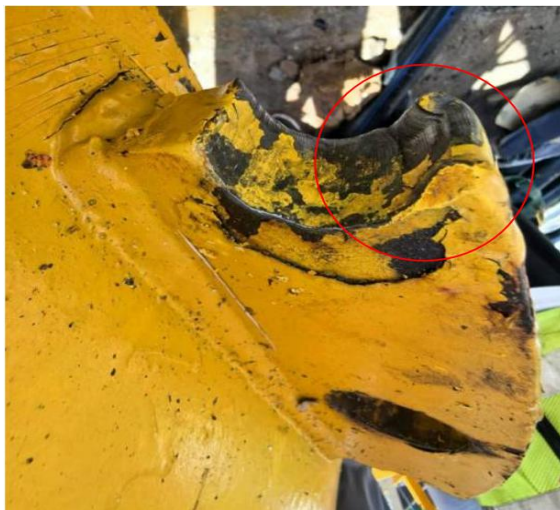
图 15 踏步弧形槽受冲击变形放大图

3.下墩时，顶升套架右侧爬爪滑落到第二节标准节下踏步上部弧形槽内，冲击荷载导致该弧形槽变形，见图 15。

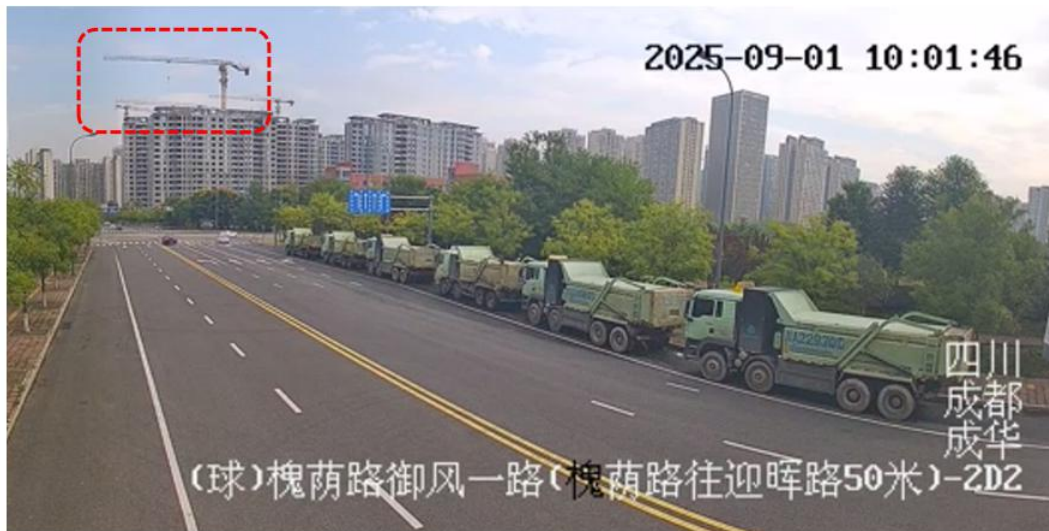
图 16 事发时平衡臂主肢变形视频截图

4.顶升横梁销轴脱落，塔机上部结构向下墩坐，产生的冲击荷载导致平衡臂折弯变形，通过现场勘验、调查取证、视频分析、专家论证表明：发生事故时，平衡臂主肢在受到向下墩坐产生的

冲击荷载，其主肢最大应力超出了钢材设计许用应力，发生了屈服塑性变形，破坏状态与监控视频呈现的一致，见图 16。
