“ 5 · 11 ”

安宁市人民政府事故调查组

2026 年 8 月

2026 年 5 月 11 日下午 15 时许，安宁市连然街道办事处盐场商业中心三期 3 层溪亭畔足浴馆发生一起触电事故，事故造成 1 人死亡，目前直接经济损失为 5 万元。

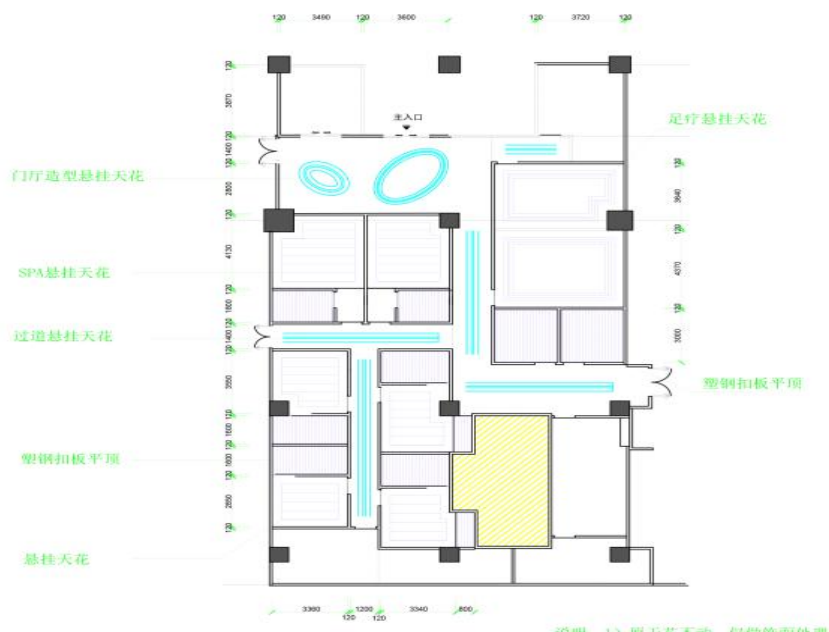
图 2 溪亭畔足浴馆吊顶剖面示意图

2.事故发生场所情况。涉事场所为安宁市溪亭畔足浴馆，地址为云南省昆明市安宁市连然街道办事处盐场商业中心三期三层 3-75 到 82 号，经营场所面积约 399.68 m<sup>2</sup>，内部通过隔断分为美容区（5 个房间）、足疗区（6 个房间）、员工休息区、简餐区、办公室、大厅、卫生间，顶部为石膏板面层，采用轻钢龙骨框架及吊杆拉杆进行悬吊，形成一个独立空间。事发位置位于该店美容区（房间号 8810）顶部吊顶区域石膏板面层与风管的夹缝处（夹缝高度 30 厘米）。

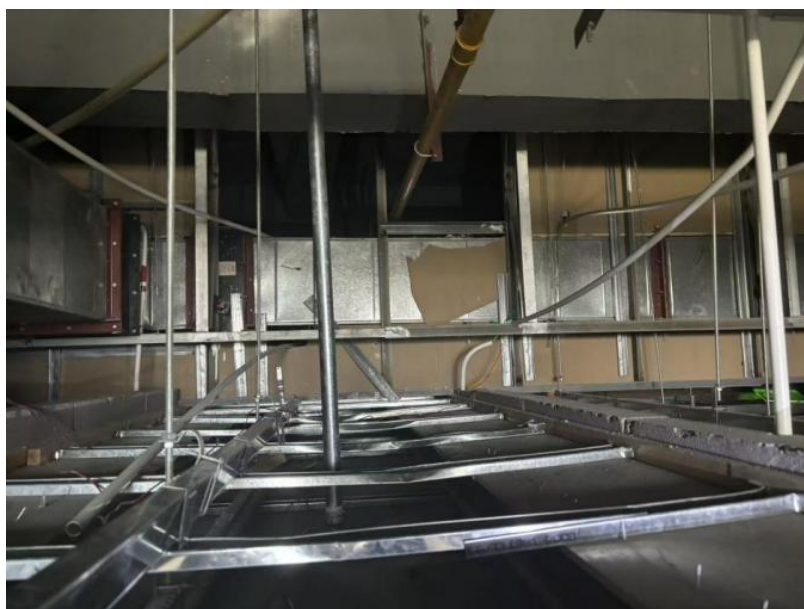
图 3 店内吊顶上方空间局部概况

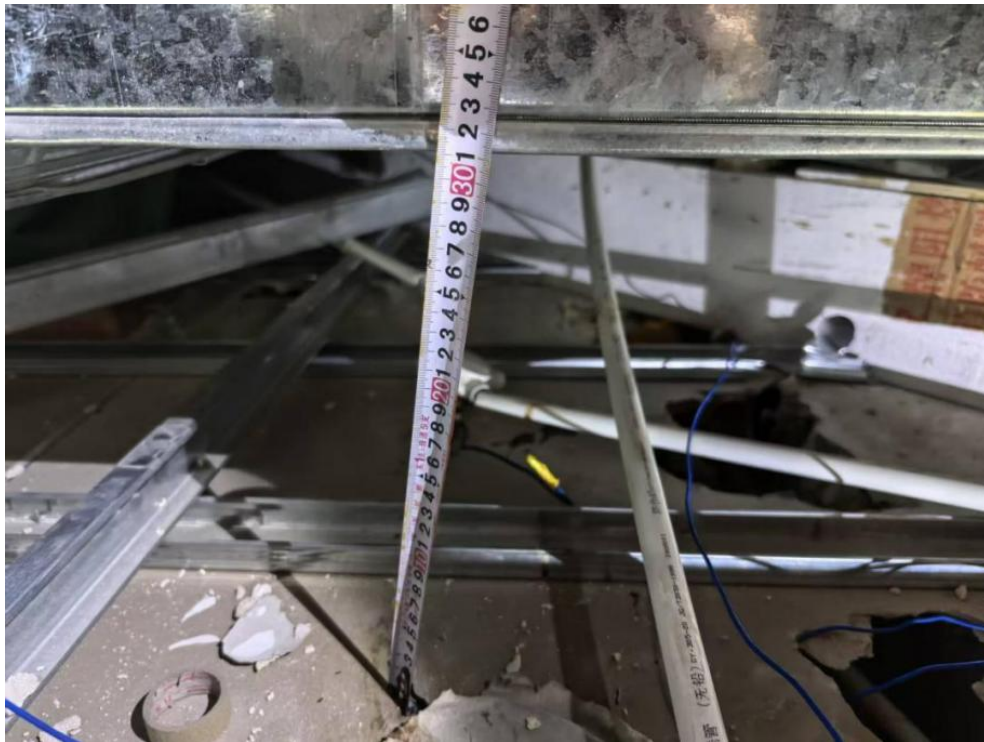
图 4 吊顶板面与风管间距

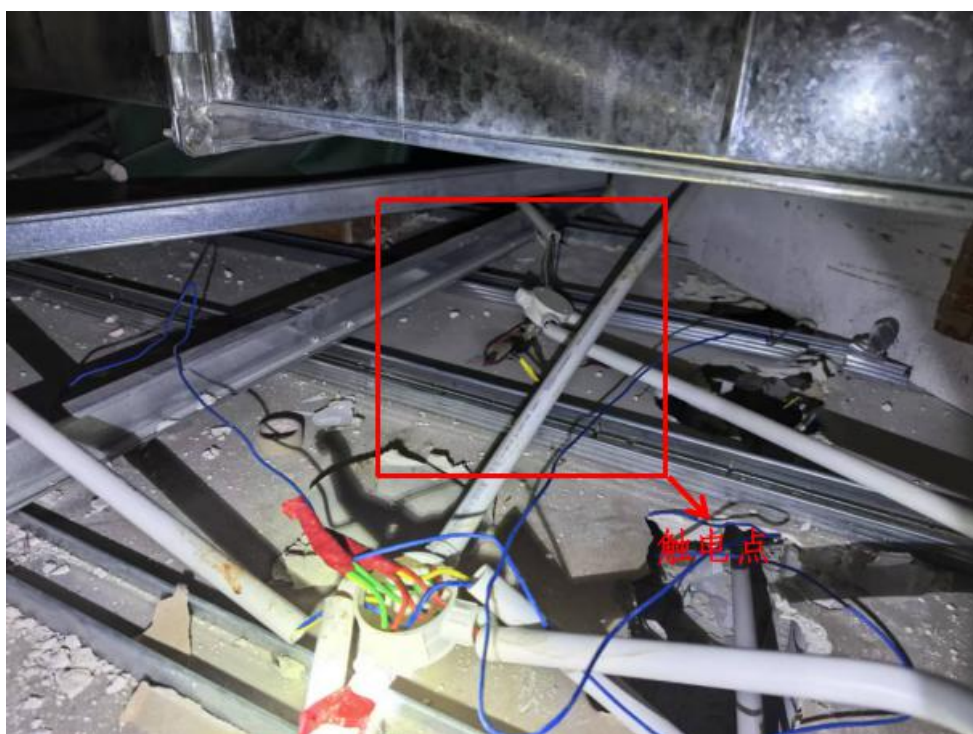
事发位置位于安宁市溪亭畔足浴馆美容区 8810 室门口顶部吊顶区域石膏板面层与风管的夹缝处，现场有一处裸露的红色胶皮电线接头，接头旁石膏板面存在明显电弧放热导致的烧焦痕迹。在该裸露线头附近约 50 厘米处有一脱落的红色绝缘胶带。该线头由总配电箱分路开关引出，根据颜色<sup>[2]</sup>、走向、接头烧焦痕迹判断，该裸露的线头为火线且输出电压为 220V，为预留孔灯接线。其他孔洞也有同样的预留线头，且被红色绝缘胶带包裹完好无放电痕迹。

图 5 触电位置

作业人员王\*\*未取得特种作业操作证（低压电工），未穿戴绝缘防护用品进入到吊顶夹层带电作业，接触到220V裸露火线，加之作业姿势贴近、倚靠、直接踩在（根据救援时死者状态及作

业点狭窄情况判定)金属吊顶龙骨形成导电回路,导致发生工频电击,最终引发触电死亡。

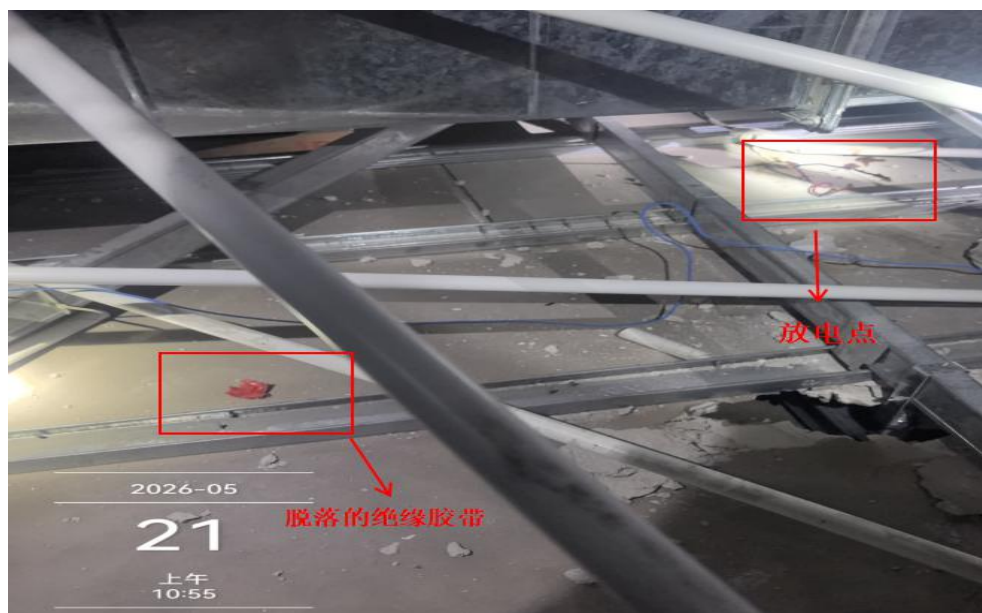
救援后该店简餐区西侧靠墙处及其连接的走廊顶部吊顶大面积破损、脱落，露出内部龙骨、管线，地面散落大量石膏碎屑、板材碎片。

图 6 事故现场概况

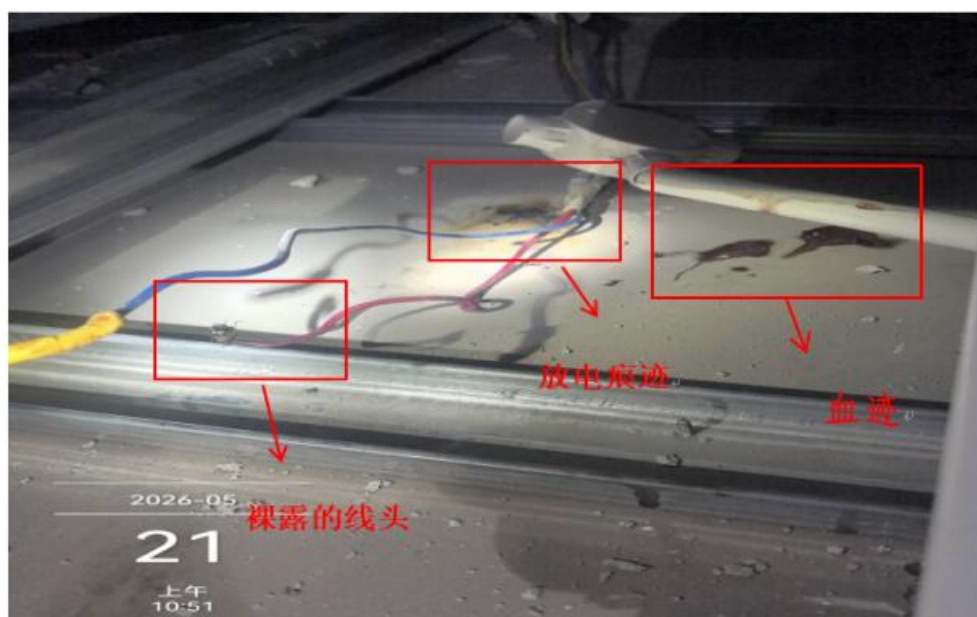
图 7 放电点裸露的线头及痕迹

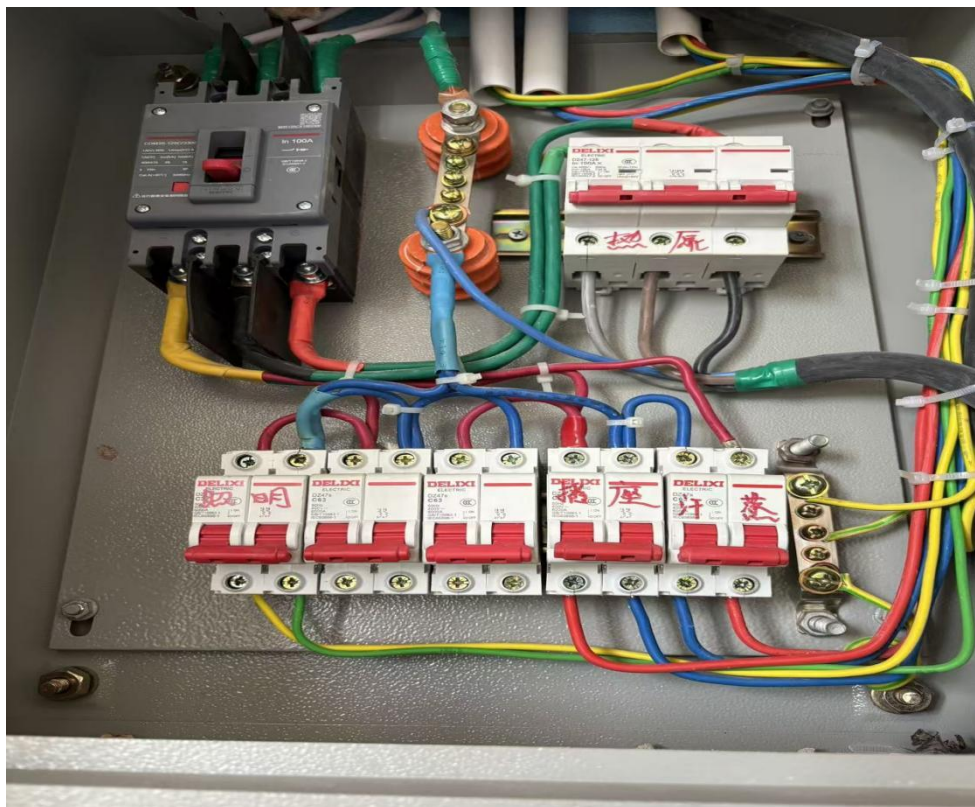
该店总配电箱设置在简餐区西侧梁柱，配电系统为 TN-S 形

式，从塑壳断路器下端引出黄、红、蓝三相相线和绿/黄线，相线通过橙色绝缘子上的铜排过渡，再分接到各支路开关，各支路开关出线端接向下方端子排，再分线出去，输出电压为 220V；事发时该配电箱总开关、各支路开关均处于合闸状态。

图 8 店内总配电箱内部结构

(1) 店内安装的总配电箱分路开关无漏电保护功能,当发生漏电、触电时不会自动切断电源。

（一）安宁市溪亭畔足浴馆需深刻吸取事故教训。一要规范整改店内配电系统，加装符合国家标准的漏电保护装置，确保漏电时能自动切断电源。二要建立健全隐患排查治理制度。三要吸
