“ 3 · 18 ”

安宁市人民政府事故调查组

2026 年 7 月

2026 年 3 月 18 日 8 时 16 分许，云南杉杉新材料有限公司发生一起灼烫事故，事故造成 3 人受伤，直接经济损失约人民币 149.21 万元。

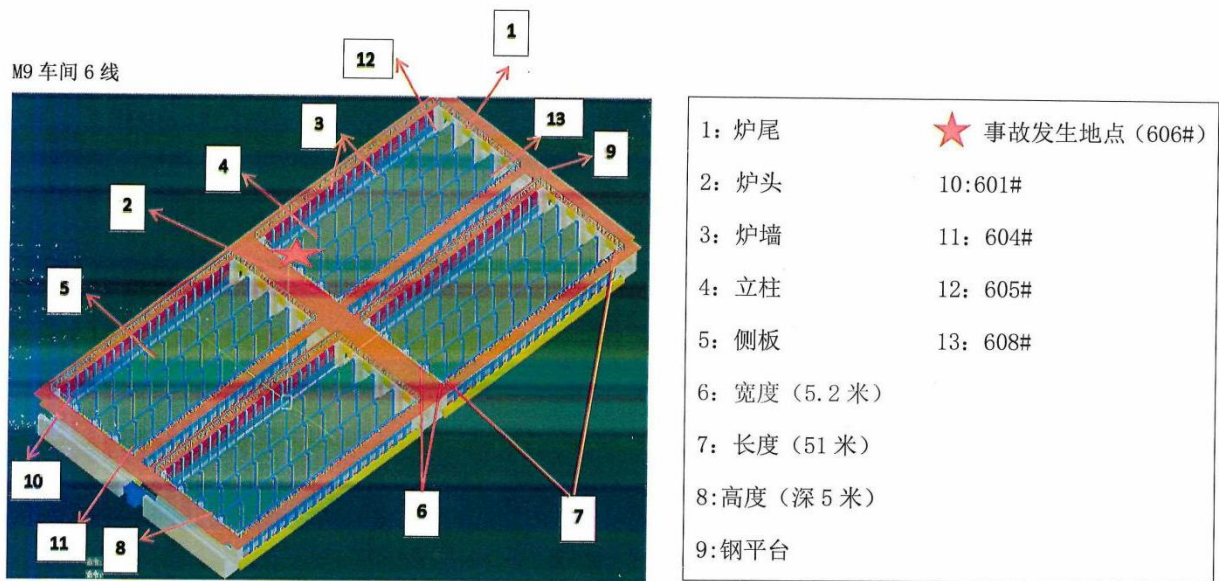
图 1 M9 车间事故发生地点平面图

2.事故发生场所、设备情况。事故发生于云南杉杉公司 M9 车间 6 线 M9-L606 石墨化炉。M9-L606 石墨化炉长 51m，宽 5.2m，深 5m。

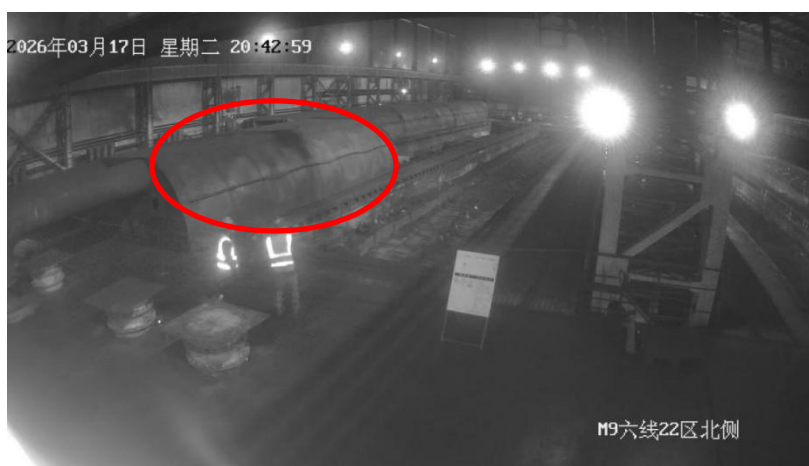
图 2 M9-L606 石墨化炉事故发生前被盖上烟气罩的状态

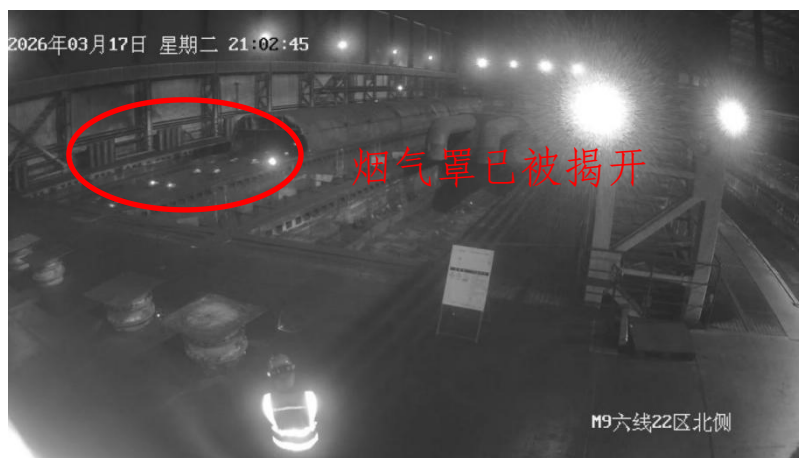
2026年3月17日20时45分1秒，M9-L606石墨化炉用行车揭开烟气罩，准备进行石墨化送电异常情况处置；

图 3 M9-L606 石墨化炉出现异常情况后被揭开烟气罩的情况

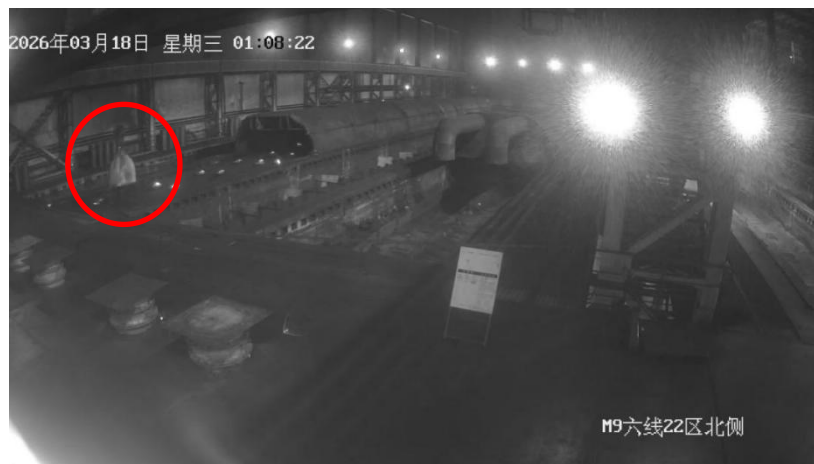
2026年3月18日1时08分，用行车吊运0-8石墨化焦（吨包袋1袋）对炉头透气孔（2-1）进行封盖（石墨化送电异常情

况处置措施）（图4）；

图 4 M9-L606 石墨化炉用 0-8 石墨化焦对炉头透气孔（2-1）进行封盖

M9-L606 石墨化炉在送电中出现炉头透气孔发红异常情况，生产部门通过使用 0-8 石墨化焦对发红透气孔进行封盖的处置措施，导致南面炉头 2 个透气孔被堵，炉内局部压力积聚升高，炉内局部憋压，高温物料从薄弱处喷出。

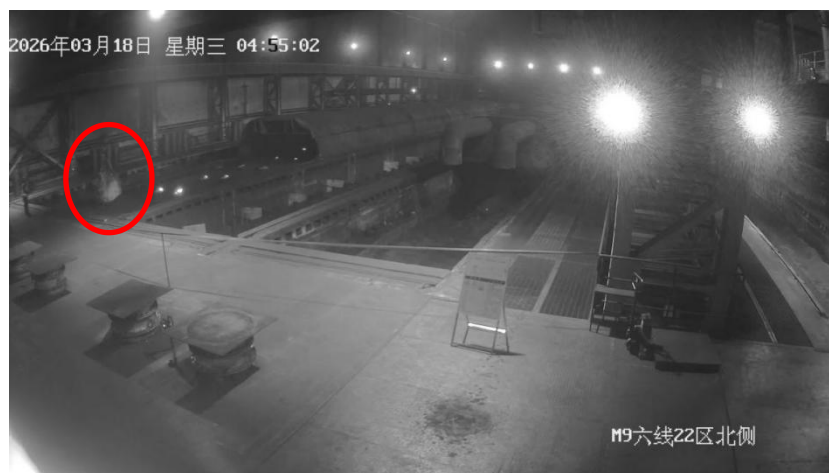
2026年3月18日4时55分，用行车吊运0-8石墨化焦（吨包袋1袋）对炉头透气孔（1-1）进行封盖（石墨化送电异常情况处置措施）（图5）；

图 5 M9-L606 石墨化炉用 0-8 石墨化焦对炉头透气孔（1-1）进行封盖

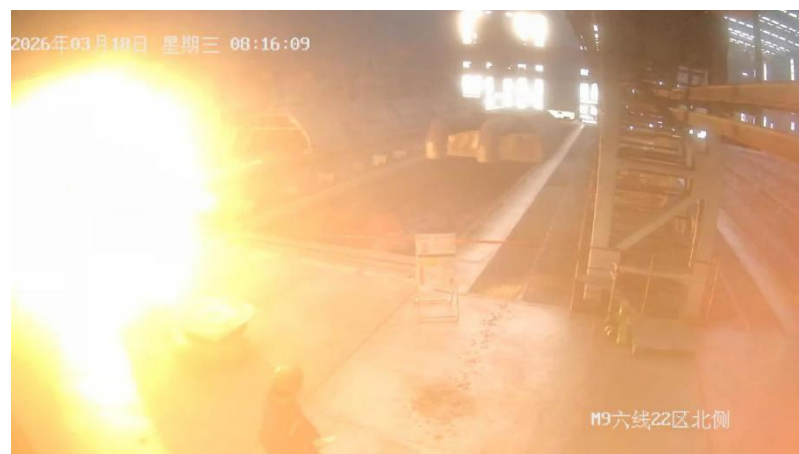
2026年3月18日8时16分11秒，M9-L606石墨化炉炉头左侧西南角发生激烈“喷料”，高温物料大量喷溅（图6）。喷溅出的高温物料灼烫到在此处开展巡检（炉）的云南杉杉公司巡检（炉）工武\*和党\*\*，以及准备到M9-L607石墨化炉开展装炉作业的百杰公司员工李\*\*，致使三人有不同程度的灼烫伤。

图 6 M9-L606 石墨化炉炉头左侧西南角发生激烈“喷料”

各工艺环节风险辨识评估和隐患排查治理，及时发现事故隐患，制定防范管控措施，消除事故隐患。要根据公司的事故风险特点，结合双重预防机制，组织开展生产安全事故应急预案演练。要配强专业技术人员，深入研究石墨化炉运行中存在的风险隐患，采取有效的安全措施加强防范。要加强对承包单位的安全生产工作统一协调、管理，通过作业审批、监护等方式，强化承包单位的安全管理。公司及其主要负责人、安全管理人员要加强安全生产法律法规规章学习，严格贯彻执行安全生产法律法规规章，强化安全生产隐患、事故信息上报。

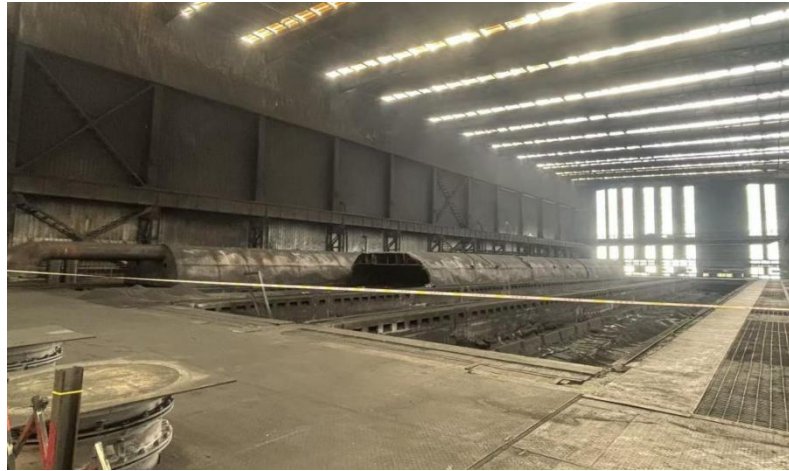
位物料排布情况对比,事故发生后,该箱体炉炉头左侧物料塌陷,周边物料呈无序堆放,形成多堆不规则物料丘。

图 7 事故发生后 M9-L606 石墨化炉炉头的状况

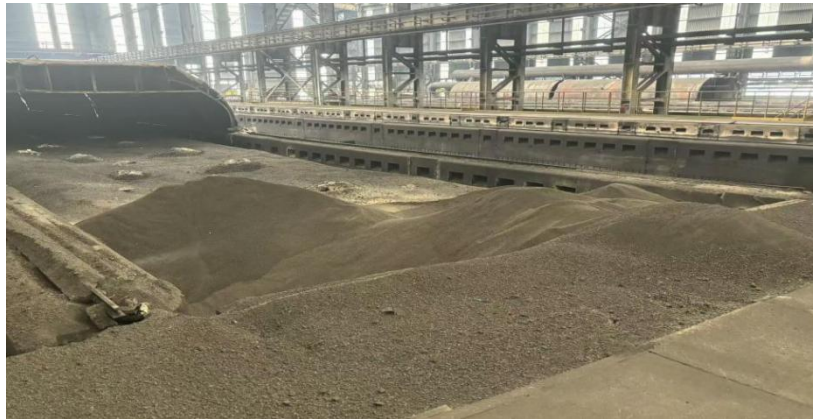
图 8 事故发生后 M9-L606 石墨化炉炉头料面情况
