安宁县街云南浩翔包装制品有限公司 “8 · 7”  
一般机械伤害事故调查组  
2025 年 9 月 22 日

2025 年 8 月 7 日 21 时 48 分许，云南浩翔包装制品有限公司 2 号生产车间发生一起机械伤害事故，事故造成 1 人死亡，直接经济损失约人民币 138.08 万元。

涉事设备为塑料挤吹中空成型机（设备编号D4），设备型号：HTSII-5L/4，设备长约4.1米，宽约2.6米，高约2.7米，该

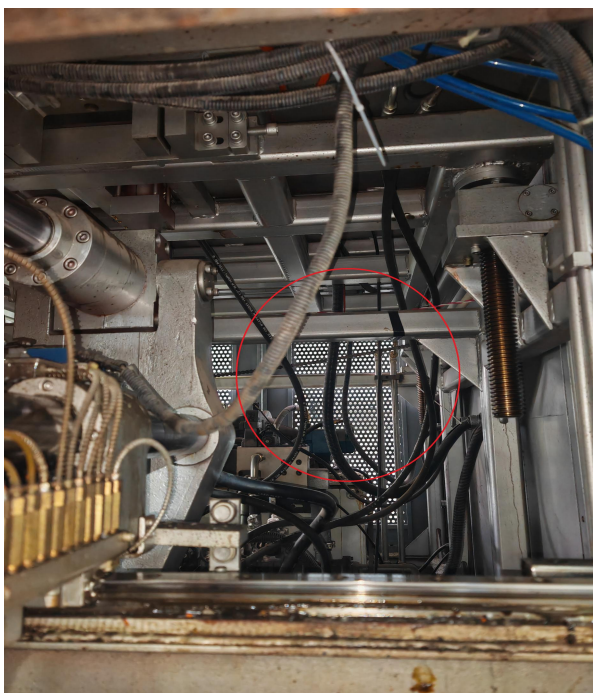
1.事故地点为浩翔公司 2 号生产车间，涉事设备位于车间内北侧，死者在机器未断电和无人监护的情况下进入机器内，被右侧移动模具夹住头部致使事故发生。

图 1 事故机械伤害位置

黄\*\*安全意识淡薄, 在未对塑料挤吹中空成型机采取开具作业票、停车、拉闸、挂检修牌、安全监护等必要安全防范措施的情况下, 违规进入塑料挤吹中空成型机, 在设备内被移动模具挤压头部致死。

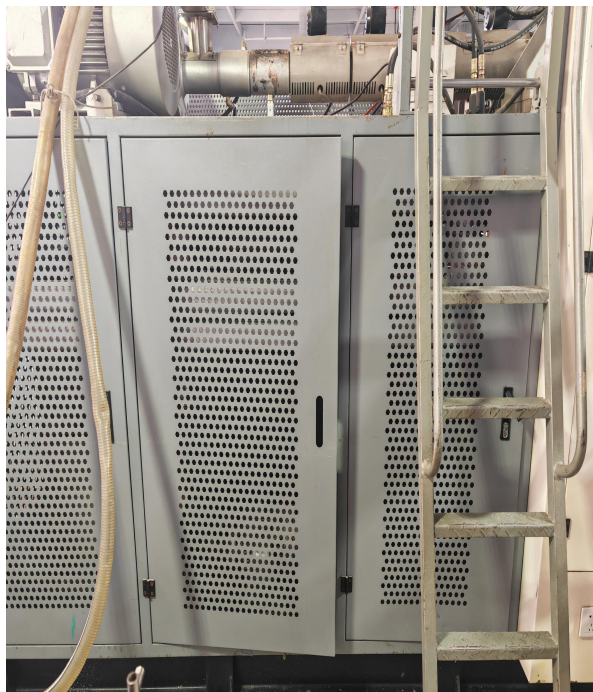
2.涉事设备侧面装有安全检修门，检修门未上锁。

图 4 涉事设备检修门
