“ 4 · 17 ”

安宁市人民政府事故调查组

2025 年 6 月 28 日

## “ 4 · 17 ”

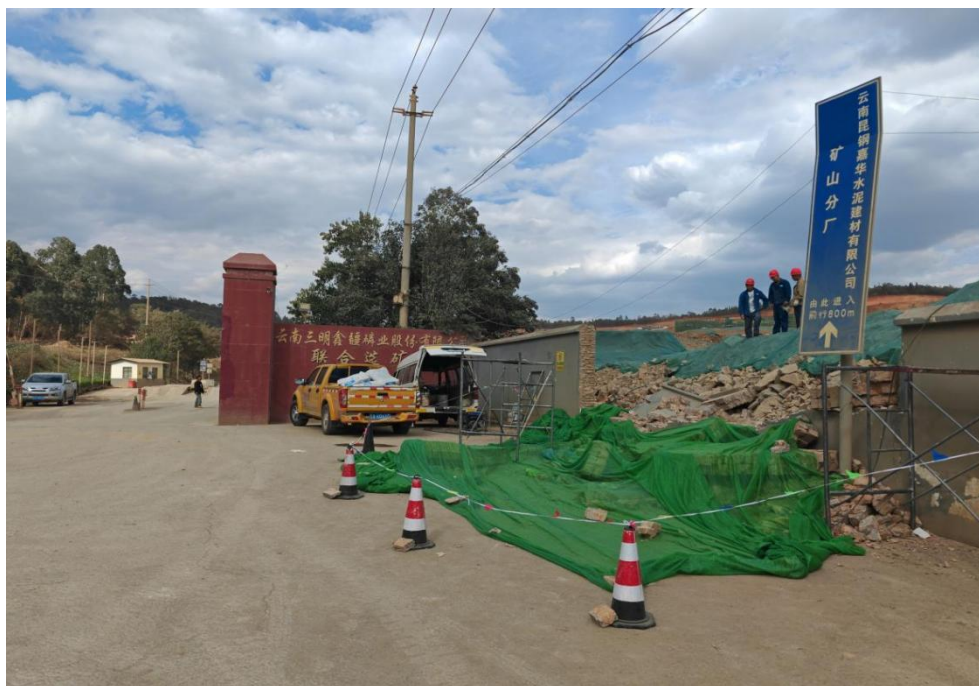
事故地点位于云南省安宁市县街街道办事处云南三明鑫疆磷业股份有限公司联合选矿厂门口，事故发生时，墙体施工现场仅放置了三个锥桶，无其他安全警示标志，未设置安全保护区，违反了《建筑拆除工程安全技术规范》（JGJ147-2016）的要求。

图一：现场概况图片（自西向东方向）

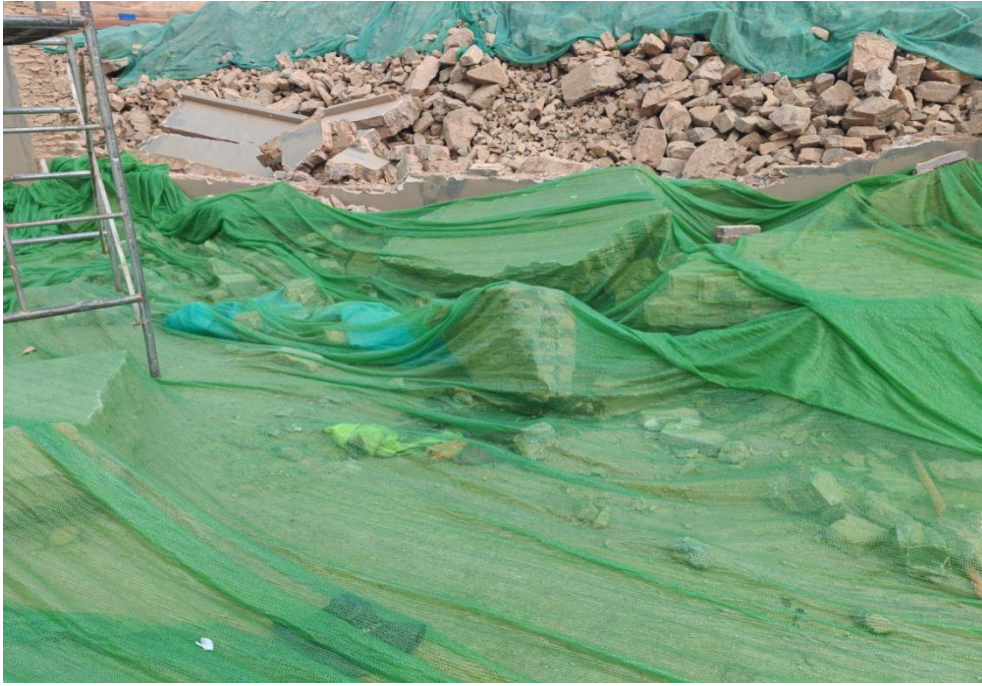
图二：事故现场照片

李\*组织路\*、杨\*开展围墙拆除修复作业时，违反《建筑拆除工程安全技术规范》（JGJ147-2016）。人工拆除墙体施工时未从上至下逐层拆除，采用底部掏掘的方法，在拆除过程中墙体失稳，导致墙体倒塌砸中两名死者。

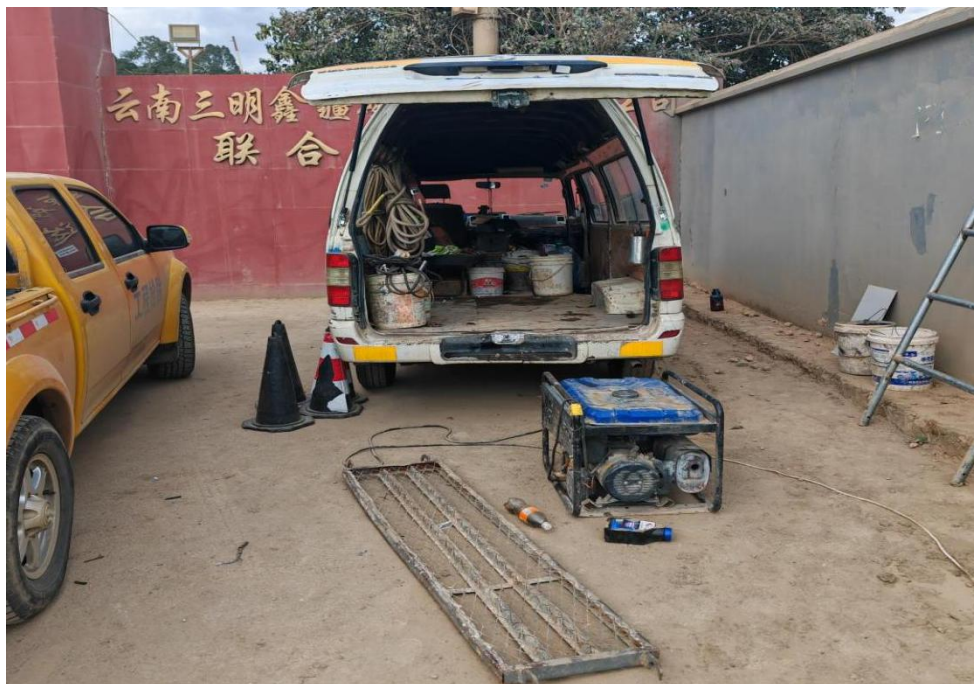
图三-1：现场施工车辆及工具照片

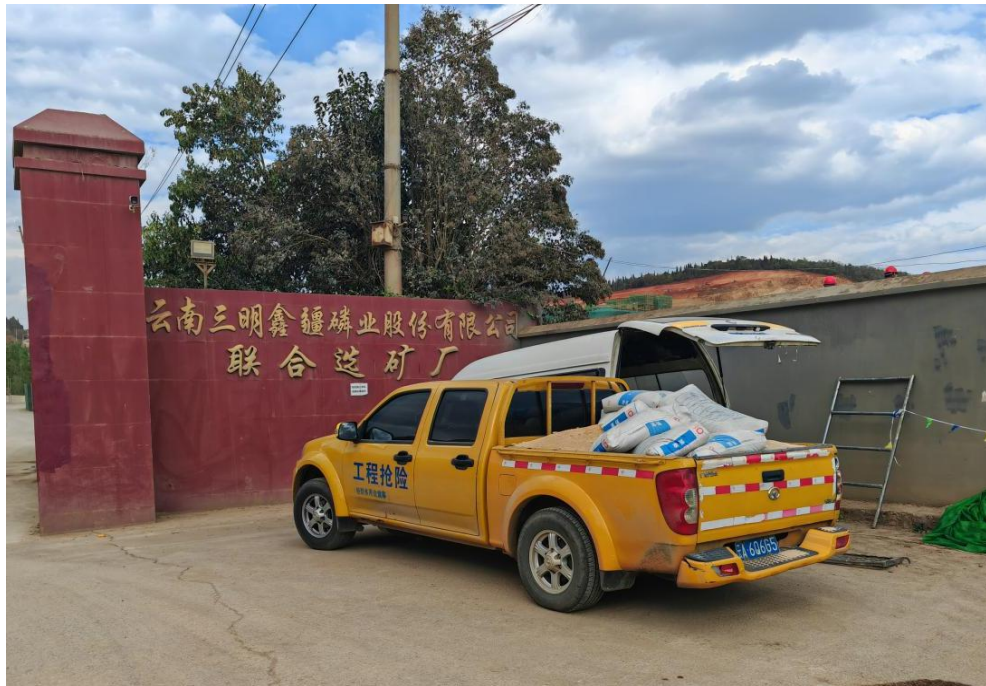
图三-2：现场施工车辆及工具照片

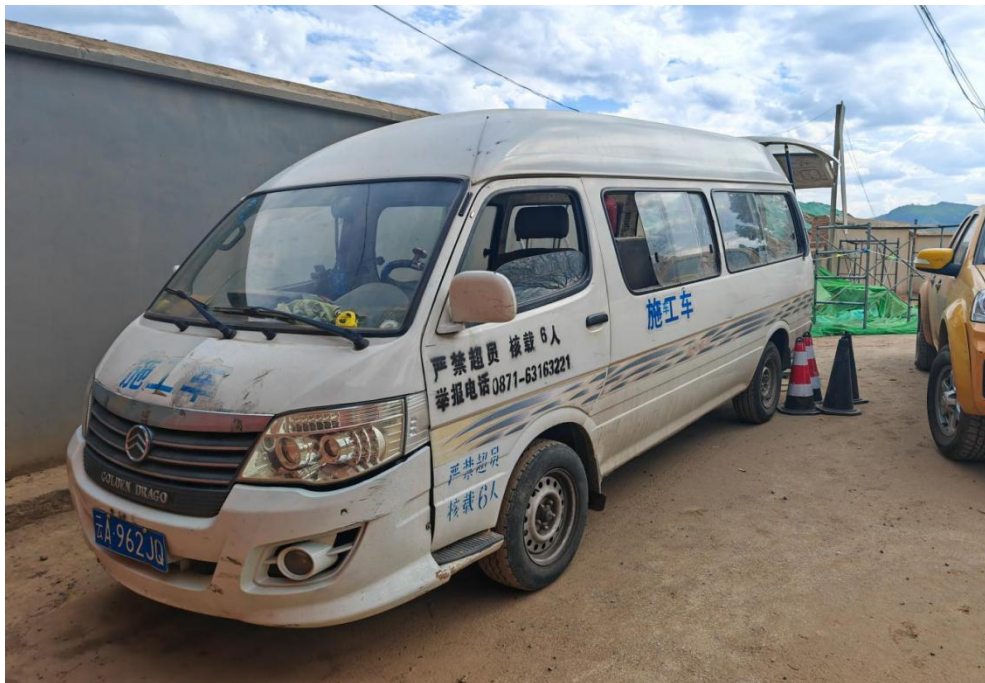
图三-3：现场施工车辆及工具照片
