# 太原晋源马连凹林场吴家堡社区集中坟地 “5.3”一般车辆伤害事故调查报告

晋源区人民政府事故调查组

2026年7月10日

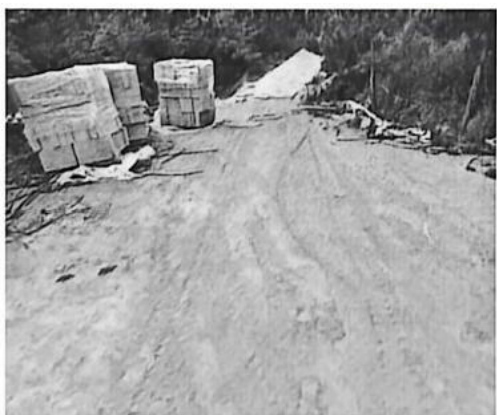
图1：卸货处

事故发生地为晋源区吴家堡社区集中坟地道路改造工地的一处内部路段。当时叉车正在进行卸货作业（见图1）；卸货处后侧为事发路段（见图2），该路段为水泥斜坡，长约20米，宽约2米，水泥路面覆盖大量细碎粉末杂土。现场对水泥斜坡抽取6个点位进行坡度测量<sup>[1]</sup>，平均坡度为15.425°。该区域未设置

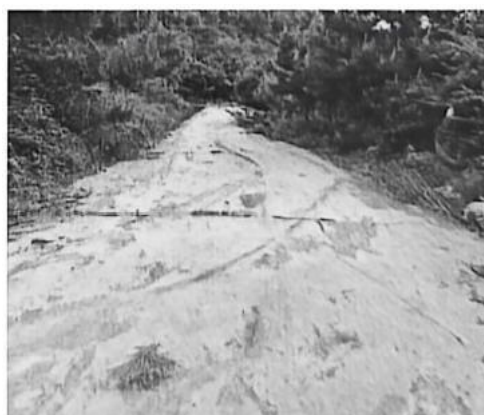
图2：事发路段

任何安全标识，未设置任何防滑措施。

叉车司机李某盲目进入吴家堡社区集中坟地施工场地，在无人指挥、无安全警戒、无作业许可条件下进行卸货作业，操作叉车行驶在平均坡度 15.425° 的水泥斜坡上，由于操作不当导致叉车侧翻，忽视自身安全未系安全带，车辆侧翻后失去防护，是造成此次事故的直接原因。

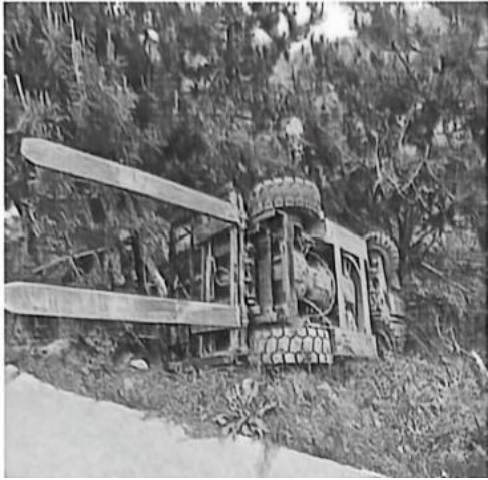
图 3: 叉车倾倒位置状态

事发后，该叉车呈侧翻状态倾倒在水泥斜坡下段旁边的树丛里，货叉及周围无货物，整车呈空载状态，车头指向斜坡上方（见图 3）；叉车安全带未系在司机座位处，而是呈锁紧状态在司机座位后方（见图 4）；叉车驻车制动装置（即手刹）为释放状态（见图 5）；叉车液压管路未见漏油等不正常现象（见图 6）。

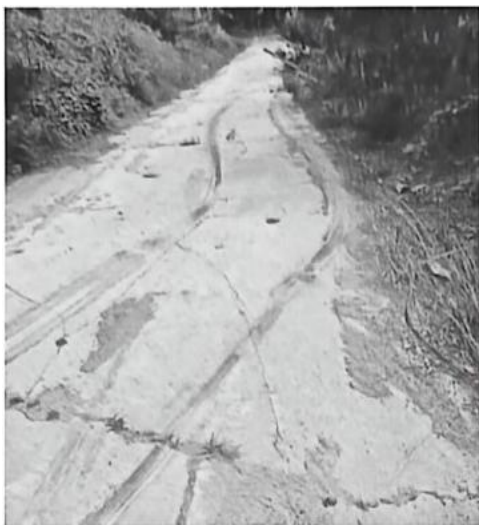
图7：斜坡刹车痕迹全貌

水泥斜坡上段可见前后移动的直线轨迹，斜坡从上段开始一直到下段的叉车倾翻处可见明显的S形刹车痕迹，长度约 18 米。叉车右前轮的刹车痕迹整段清晰完整，整体呈黑色；叉车左前轮的刹车痕迹在斜坡上段清晰完整呈黑色，在斜坡中段由于路面上存在杂土，左前轮经过后使得中后段刹车痕迹呈土黄色(见图 7)。刹车痕迹在倾翻点前约 2m 处沿斜向轨迹向左后方树林处逐渐模

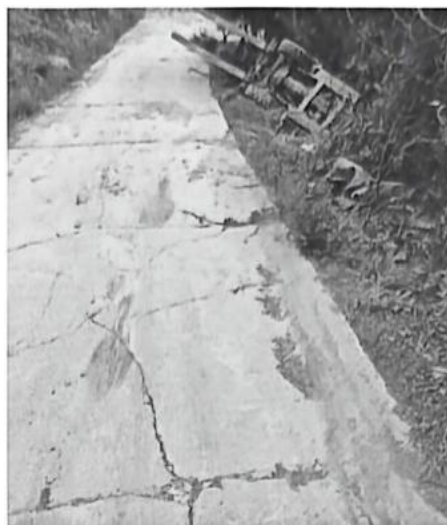
图8：倾翻点前的刹车痕迹

糊至消失（见图 8）
