# 晋源区晋源街道金达石材经营部“11·7” 一般物体打击事故调查报告

2024年11月7日14时45分许，晋源街道金达石材经营部商铺车间内，一货车司机因车上石材滑落被掩埋导致受伤，经抢救无效死亡。

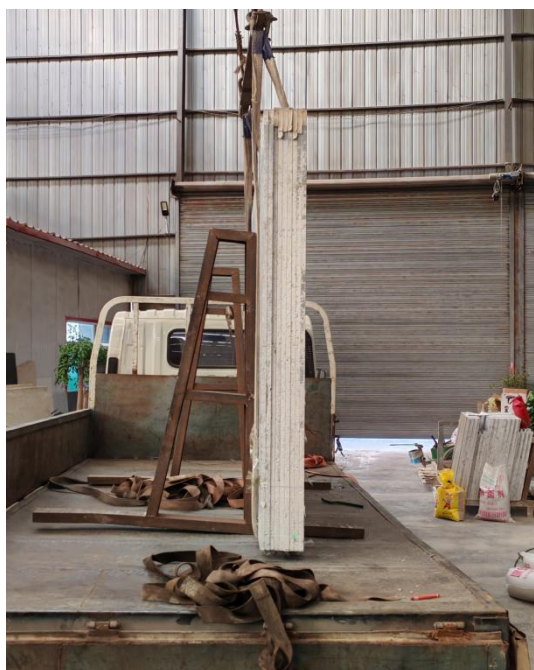
图一

步骤一：专家组将现场恢复到事故发生前的状态，为了保证实验过程的安全可靠，期间用绳子稳固板材，防止发生倾覆。（见图一）

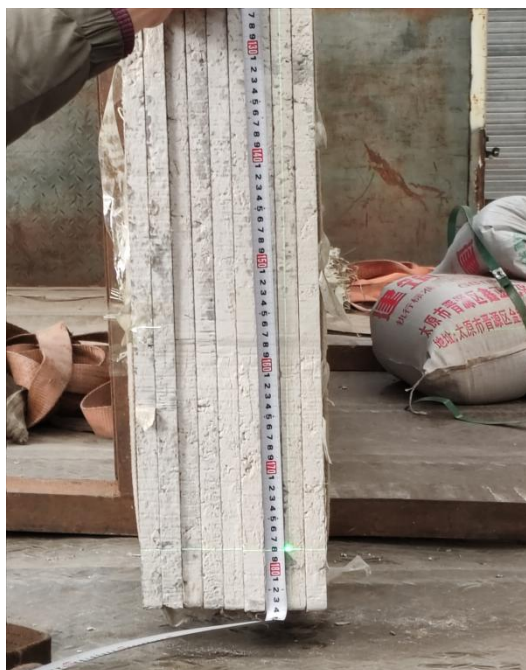
图二

步骤二：测定板材一侧未增加行人荷载时，板材在 A 字钢架上的倾斜角度。经测定：板材顶部到激光水平仪的水平线垂直高度为 178cm（见图二），板材底部激光水平仪垂线距离斜边的水平距离为 3.5cm（见图三）。经计算：坡比=3.5cm/178cm=1:0.02，

设板材与地面夹角为  $\theta$ ， $\tan \theta = 1/0.02=50$ ， $\theta = \arctan(50)=88.85^\circ$ 。因此，未增加行人荷载时，板材在 A 字架上的倾斜角度  $\theta = 88.85^\circ$ 。（板材与地面夹角）

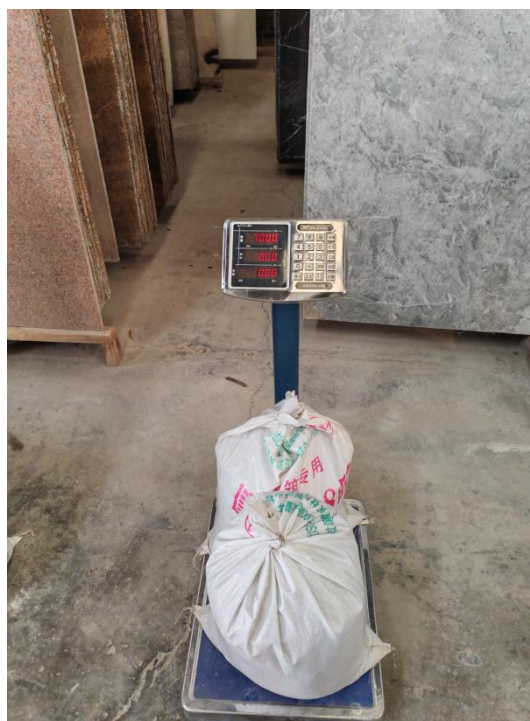
图四

步骤三：模拟死者在晋 AF31L0 号车厢内行走到事故位置的过程，采用和死者同等重量（70kg）的沙袋（见图四）进行模拟，验证板材是否会发生倾覆。

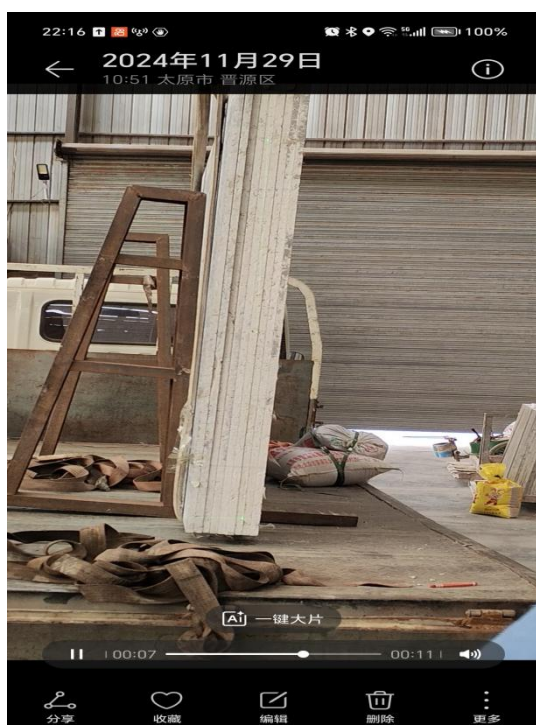
图五

最终的实验结果：在死者发生事故时站立的位置增加和死者相同重量（70kg）的沙袋后，板材原有的平衡状态被打破。（见图五）

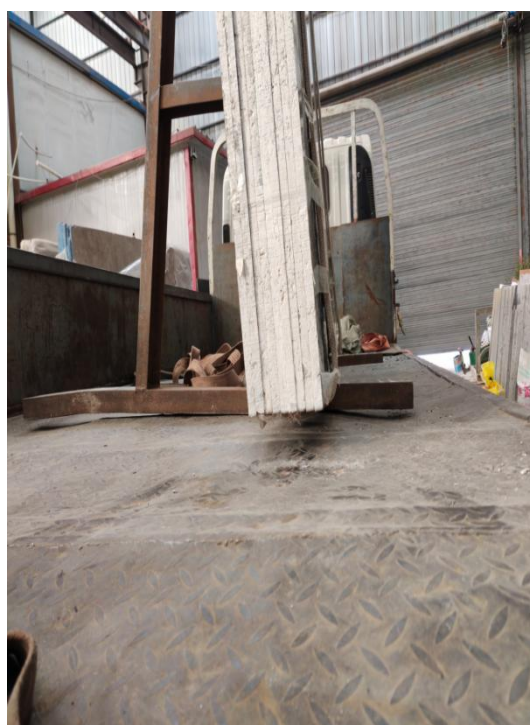
图六

工人张某刚，安全意识淡薄。一是装卸货使用的 A 型架载具存在安全隐患，晋 AF31L0 号货车车斗不平整，A 字支撑钢架变形且未支设稳当、两端悬空、直接与车斗铁皮接触，且未做防滑处置。（见图六）二是违反太原市晋源区金达石材经营部《车辆进出车间管理规定》，在车间卸货区域长期逗留，在货车车斗上行走时打破车辆原有重量平衡状态，致使石制板材倾倒，被石制板材砸中掩埋，受伤致死，是这起事故的直接原因。

（一）太原市晋源区金达石材经营部、临清市华厦物流中心要深刻汲取事故教训，特别是要针对本起事故反映出的安全管理体系、安全培训教育、现场安全管理、风险隐患排查治理等方面缺陷和漏洞问题，采取有效措施，严格落实企业主体责任。一是加强学习并严格贯彻新《安全生产法》等法律法规以及行业标准规范，健全完善并严格落实全员安全生产责任制、安全生产规章制度和操作规程。二是严格落实企业员工“三级安全教育”，注重岗前安全培训教育，强化工人安全技术和操作技能培训，确保作业人员掌握必要的安全生产知识、安全操作规程，培训合格后方可上岗作业。三是落实主体责任，加强安全巡查，及时消除作业过程中存在的安全隐患，建立完善隐患排查台账和教育培训台
