# 太原晋源山西鸿陆建筑劳务有限公司“4.6” 一般高处坠落事故调查报告

晋源区人民政府事故调查组

2026年6月17日

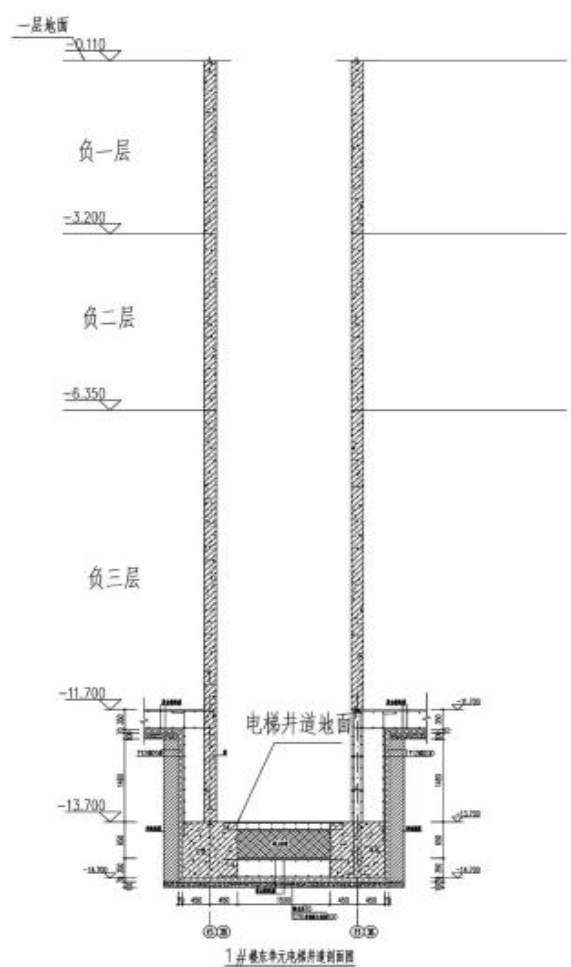
图 1 1#楼电梯井道剖面示意图

(标注：一层地面至负三层井道底部垂直高度 13.81 米)

工人张某雷在未向班组长报告的情况下，在非工作时间前往1#楼东单元（非指定作业区域），用非正规途径获取的电梯专用三角钥匙擅自开启1#楼东单元一层电梯层门（动机不明），导致从一层坠落至负三层井道底部（垂直高度13.81米），是这起事故发生的直接原因。

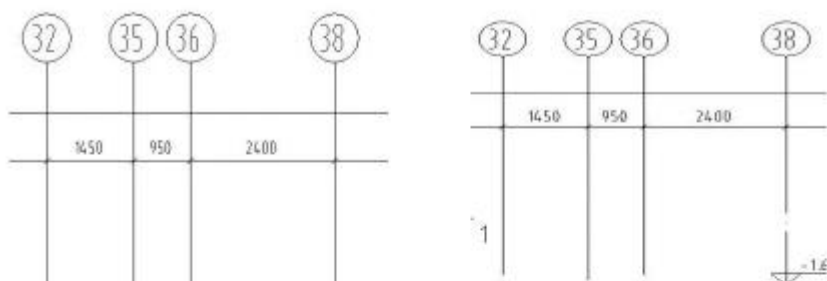
图 3 现场平面位置示意图

**具体位置：**事发现场位于太原市晋源区金胜村、棘针村城中村改造安置项目（A区）1#楼东单元1层住宅电梯层门处。
