# 太原晋源武家寨自建房“8·25”一般 高处坠落事故调查报告

晋源区人民政府事故调查组

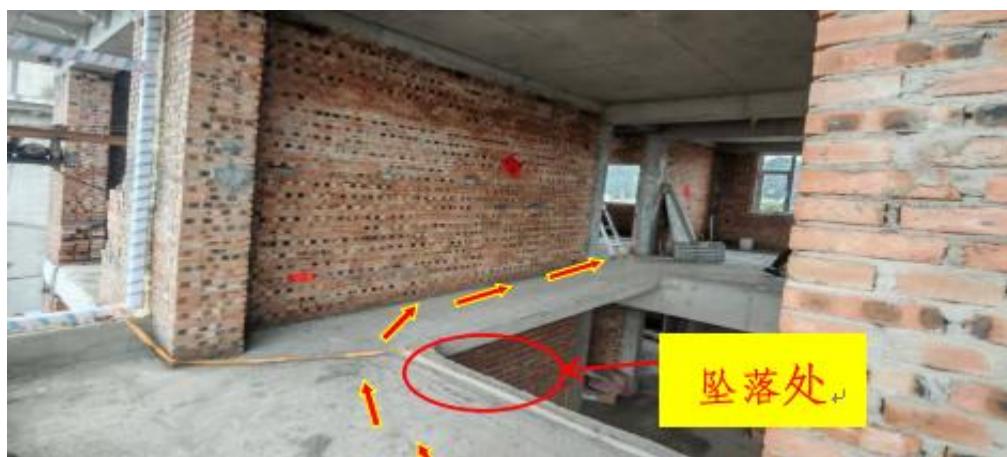
事故地点位于晋源区晋源街道办事处武家寨村通达街北一排6巷5号2户，该建筑为地上2层民用建筑，总建筑面积约380平方米，施工范围仅包含独栋自建房主体及抹灰。事发时，该自建房已建好2层主体，正在进行外墙抹灰。事故地点为二层室内走道处，走道临空面未设置临边防护栏杆、防护网等临边防护设施。（见图1、图2、图3）。

图1 死者李某义运送水泥砂浆完成后返回路线及坠落位置

工人李某义自身安全防范意识淡薄，对作业环境风险和安全生产防范措施认识不到位，在自建房二层室内无临边防护的区域开展运送水泥砂浆作业时未佩戴、使用劳动防护用品，在二楼行走时不慎坠落，是这起事故发生的直接原因。

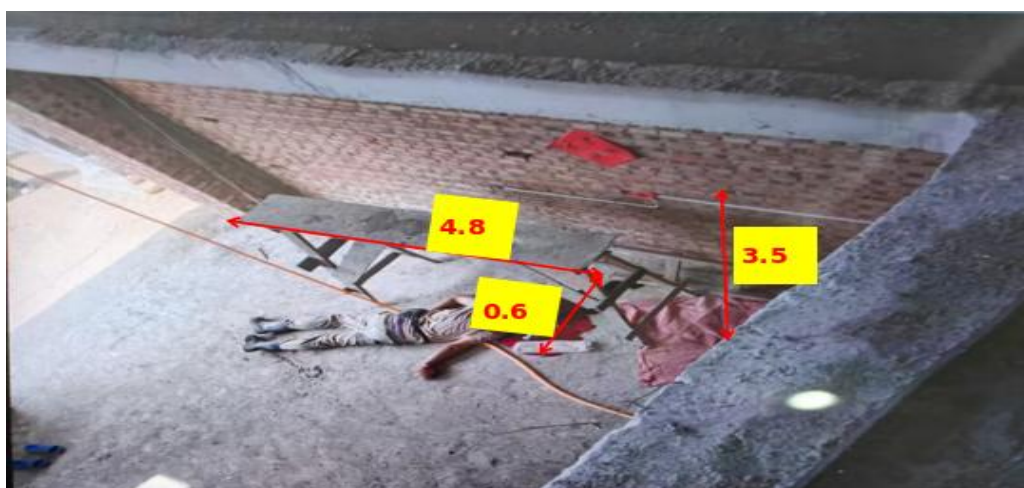
图2 死者李某义着地点事故现场图

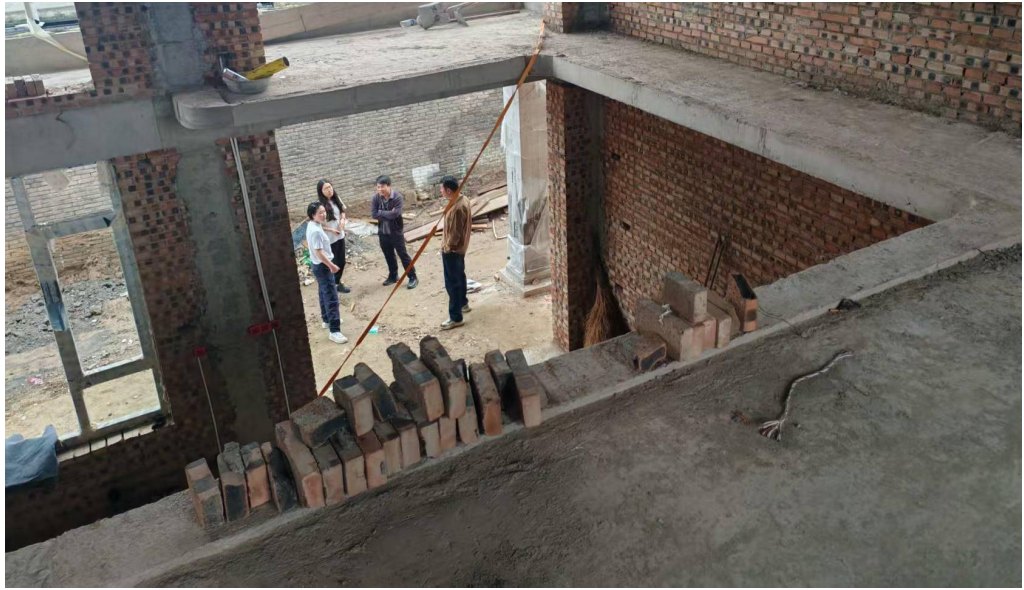
图 3 自建房二层室内走道临空面

1. 高某军，自建房施工承包方，无建筑施工相关资质，违法承揽自建房建设工程，雇佣无相关职业资格证书的高处作业抹灰工人，未按规定设置临边防护栏杆、防护网等临边防护设施，未形成有效的高空坠落防护屏障，也未建立安全隐患排查机制，未能及时整改临边防护缺失问题。
