# 太原晋源山西聚力通达消防设备有限公司 “8·25”一般高处坠落事故调查报告

晋源区人民政府事故调查组

2025年8月25日16时许，山西聚力通达消防设备有限公司在太原市晋源区金胜镇泰禾金尊府二期工地17号楼发生一起一般高处坠落事故，造成2人死亡，直接经济损失约515万元。

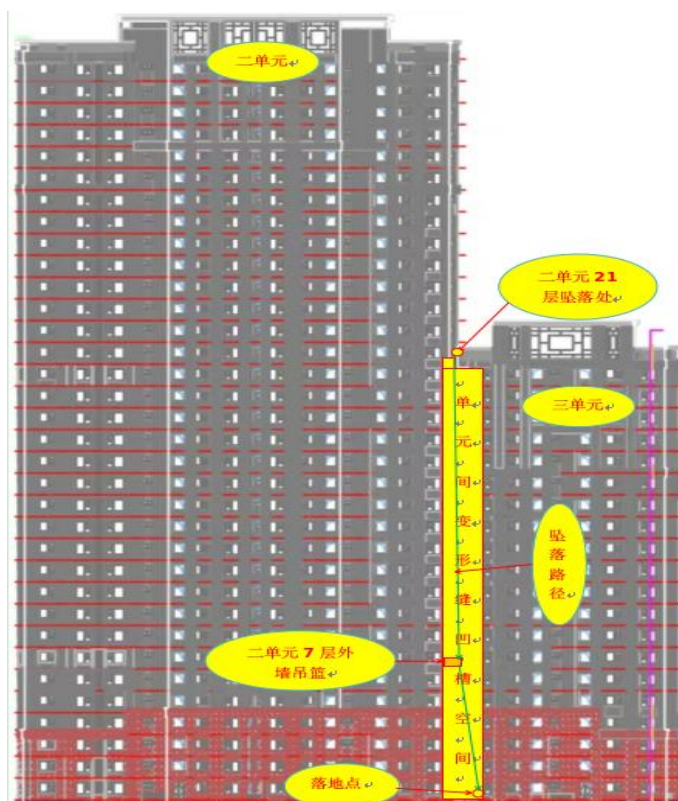
图1 事故发生点位置立面图

事故发生地点位于晋源区泰禾金尊府项目二期外装工程17号楼21层2单元和3单元的变形缝凹槽空间处（见图1、图2、

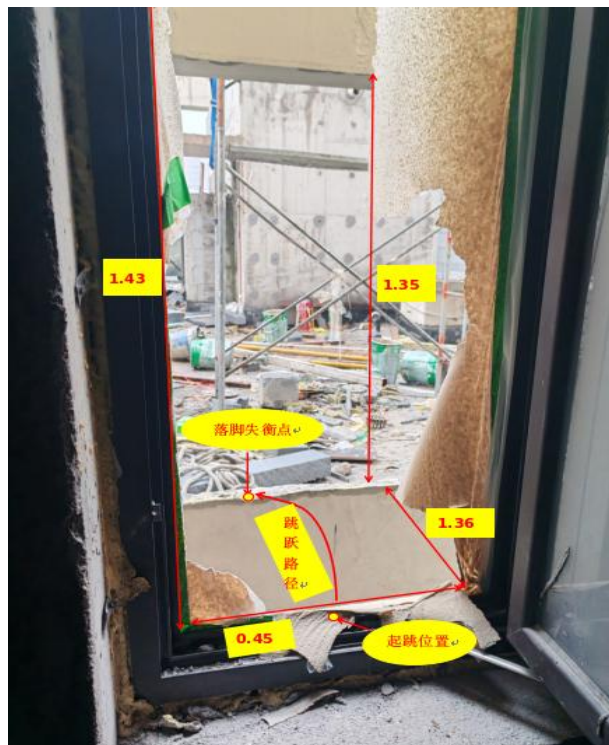
图 2 17#楼二单元 21 层卫生间窗口事故发生点位置现场图

2025 年 8 月 25 日 7 时，山西聚力通达消防设备有限公司工人霍某楼、工人陈某前往晋源区金胜镇泰禾金尊府二期工地进行百叶窗安装作业，二人从 17 号楼 1 单元 1 层开始安装外墙空调机位置的百叶窗。16 时 10 分，二人已施工至 2 单元 34 层，随后去往 17 号楼 3 单元继续进行百叶窗安装，工人霍某楼安排陈某去往楼下进行准备工作，霍某楼直接从 2 单元 21 层与 3 单元之间变形缝处卫生间的窗户向 3 单元 20 层屋顶跳跃，落脚失去平衡坠落地面。霍某楼坠落过程中，将正在 17 号楼 2 单元与 3 单元间变形缝处凹槽空间内外墙涂料涂刷作业的中仪建设科技集团有限公司外墙涂料工人刘某华砸中，最终坠落地点为 17 号楼 2 单元与 3 单元中间的变形缝平台处。工人刘某华被砸中时，

事故直接原因是：工人霍某楼不注重自身安全，自行翻跃建筑高层窗户，不慎坠落，是造成此次事故的直接原因。

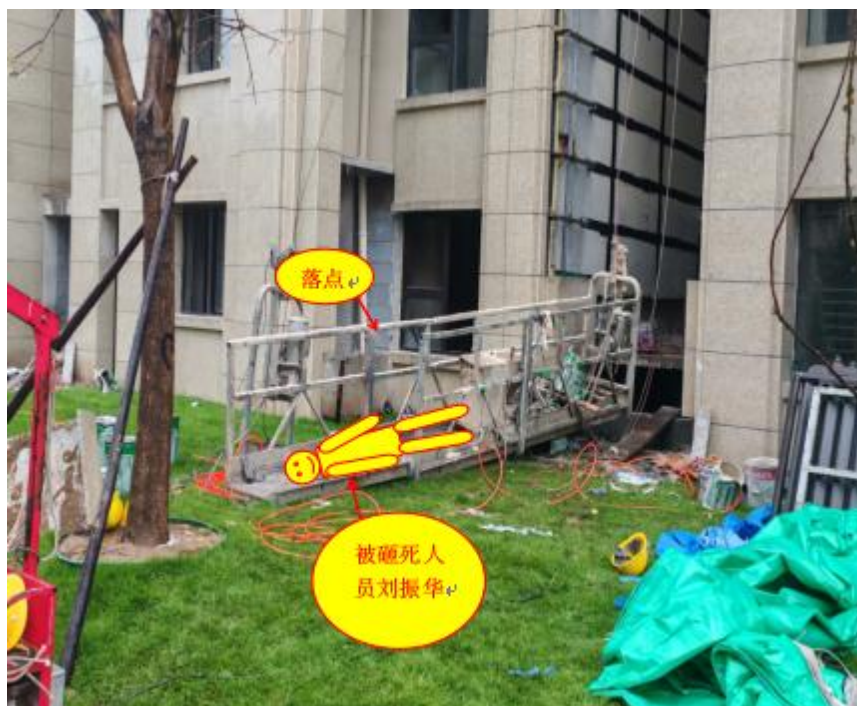
图 4 霍某楼在 7 层吊篮上的落点以及刘某华的位置

同吊篮的中仪建设科技集团有限公司工人祁国红正在进行外墙涂料涂刷作业，听到响声后，转头看到工人刘某华已经栽倒在吊篮内，已无意识。
