# 如皋长江江苏海通海洋工程装备有限公司

## “10·29”一般机械伤害事故调查报告

2024年10月29日6时33分许，位于如皋市长江镇的江苏海通海洋工程装备有限公司钢板预处理车间，生产过程中发生一起一般机械伤害事故，造成1人死亡，直接经济损失约160.8万元。

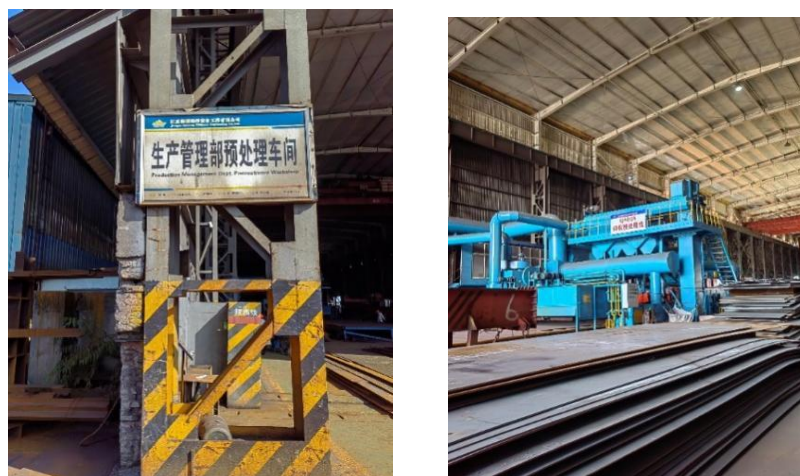
图 1 涉事预处理车间

事发车间情况：事故发生在海通公司钢板预处理车间钢板预处理线北侧区域（烘干段出料口和输出辊道连接处）。

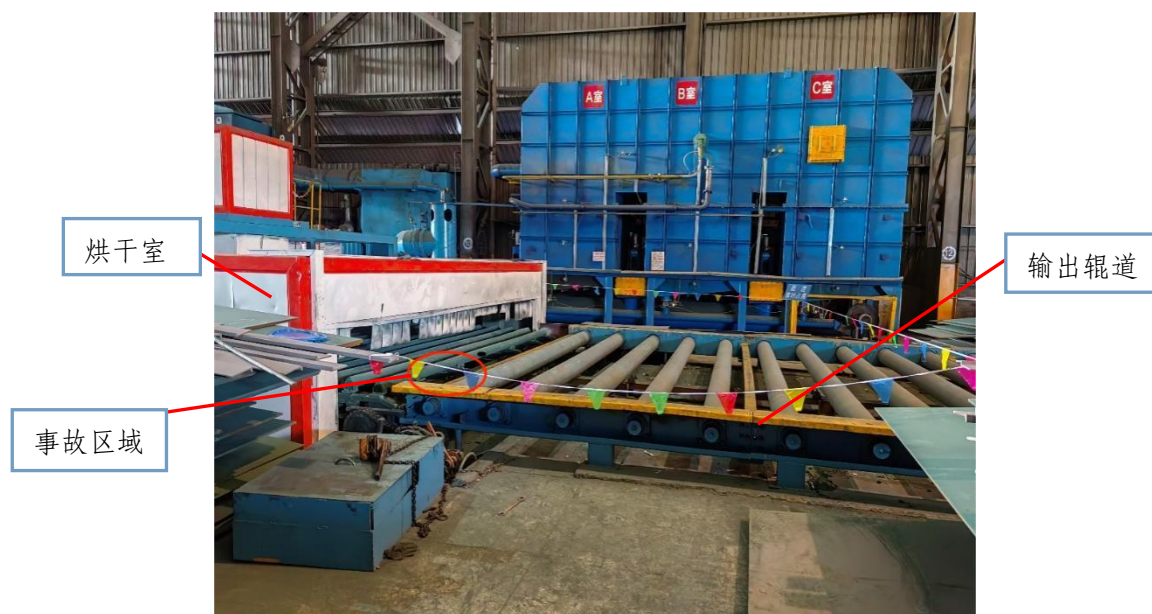
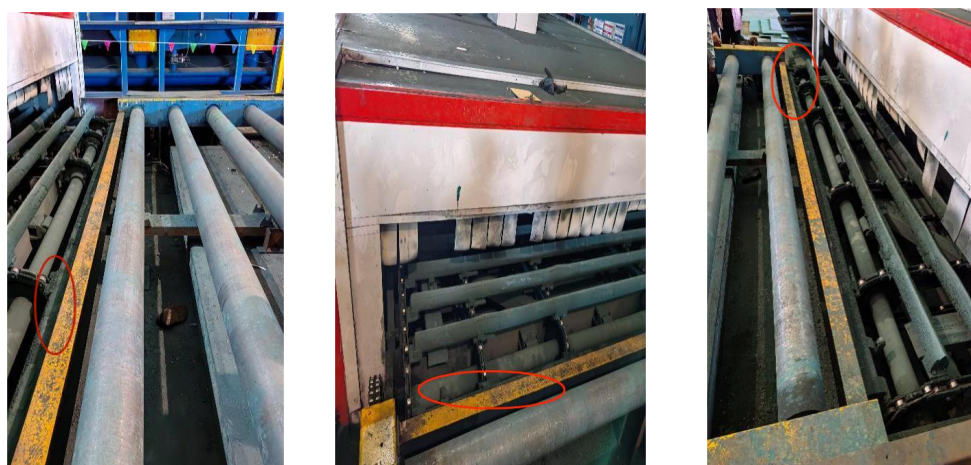
图 2 事故区域（钢板预处理线烘干段出料口）

通过监控视频回放，确认以下时间点，2024年10月29日，6时33分许，成品钢板从预处理线烘干室链板缓慢传送至输出辊道南侧黄色工字钢处，成品钢板东西宽约2米，钢板两端离输出辊道东西两端各有约1米的间距。钢板进入输出辊道后喷码工王萍从辊道西面过道沿工字钢走到钢板上进行喷码，6时33分16秒王美容从辊道东面沿工字钢走上钢板写堆位号，6时33分27秒王萍从辊道西侧离开预处理线，6时33分37秒王美容沿工字钢向东走，准备从东面离开预处理线，行走过程中摔倒，右腿被卡在烘干室链板与黄色工字钢间，上半身少部分也被卡在其中，左腿耷在工字钢北侧辊筒上，面部朝北，发出叫喊。

由东向西视角      烘干室北侧出料口处      由西向东视角

理料工王美容违规站在运行的辊筒线传输的钢板上作业，沿辊道工字钢行走时摔倒，右腿卡在烘干室链板和工字钢间，受烘干室传动链板持续挤压伤亡。

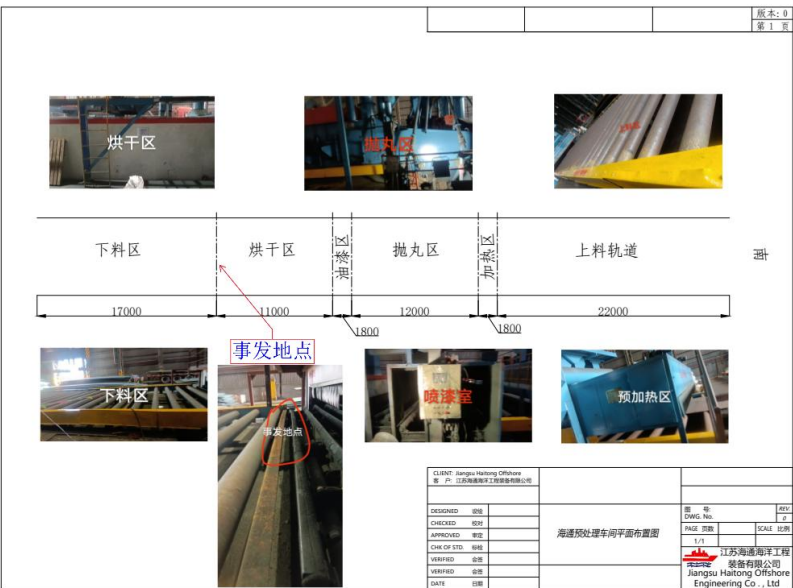
图 3 钢板预处理线的产品合格证      图 4 预处理线设备平面布置图

事故流水线名称为“Q8048 钢板预处理线”（Q8048 为企业内部设备编号），根据企业提供的流水线制造商的技术文件该流水线原名称为“Q6945 型钢板预处理线”。技术文件中明确流水线烘干室采用国标滚子输送链将 V 型板链组串接在一起，V 型板链以标准工字钢为骨架，承重能力强，抗拉抗扭。烘干室链板驱动电机

及减速机型号为 BWD53-187-7.5kw，链板的运行速度为 3m/min。
