# 淮阴王家营街道“12·16” 一般事故调查报告

淮阴区人民政府事故调查组

2026 年 1 月

2025年12月16日下午2时许，淮阴区某小区XX号楼XX室内，两名工人在安装空调过程中因操作不当触电，后被送医救治。事故致一人死亡、一人受伤。

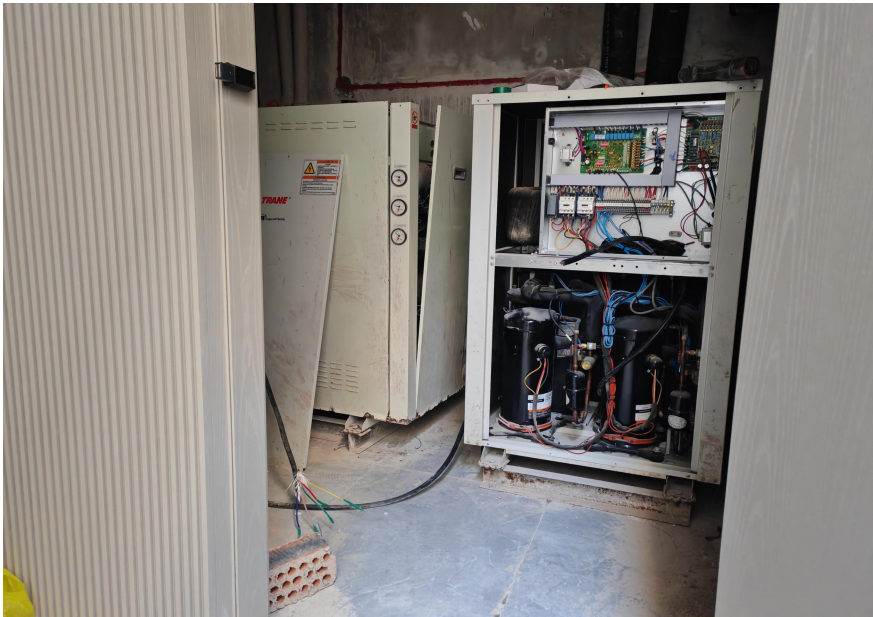
(图一)

事发地点位于淮阴区 XXXX 小区 XXXXX 室负一层内（如图一）

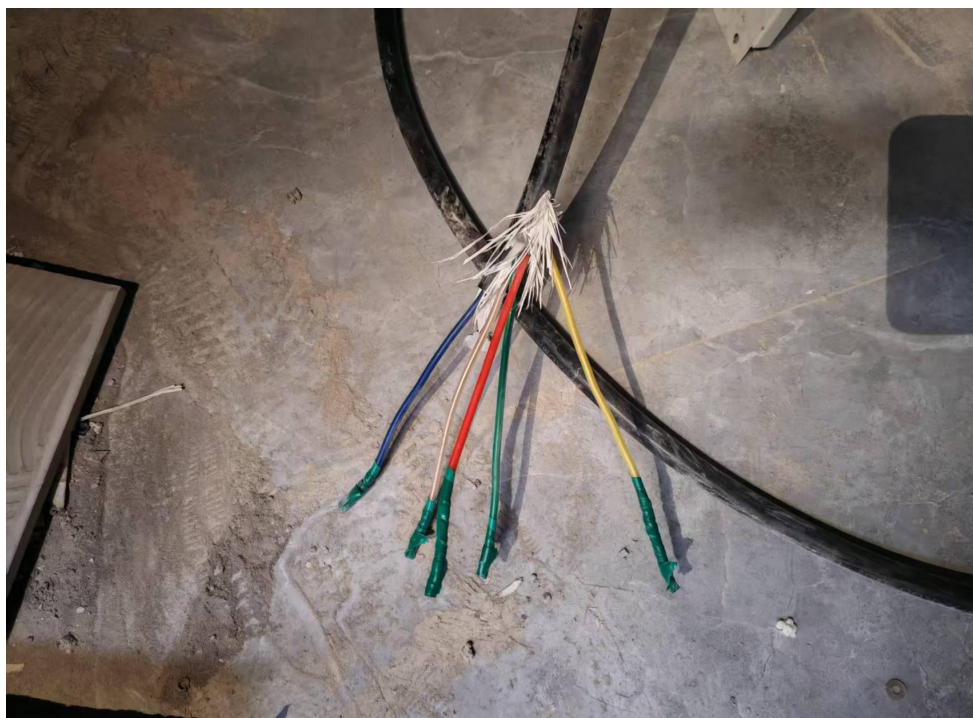
（图二）

该空调主机采用 380V 电源供电，线路包含 3 根火线、1 根零线和 1 根地线。事发时，其中两根火线的绝缘层已被剥离，内部导体处于裸露状态。（所剥火线为红、黄两根，如图二所示。图二电工胶布为事故后包裹）

但在事发当天，嵇某与陈某磊两人现场作业流程倒置与缺失，在空调热熔管道连接未全部完成以及空调电源未断开的情况下，先行对业主家预留的 380V 电源线进行剥线作业。且两人均无相应的低压电工作业资质，严重违反电气作业的规范标准。

1.陈某磊，在防护不到位且未断电的情况下，违章带电作业，接触电线，造成电击，是事故发生的直接原因。
