# 淮阴古清口街道 江苏祺琰某科技有限公司

## “4·17”一般高处坠落事故调查报告

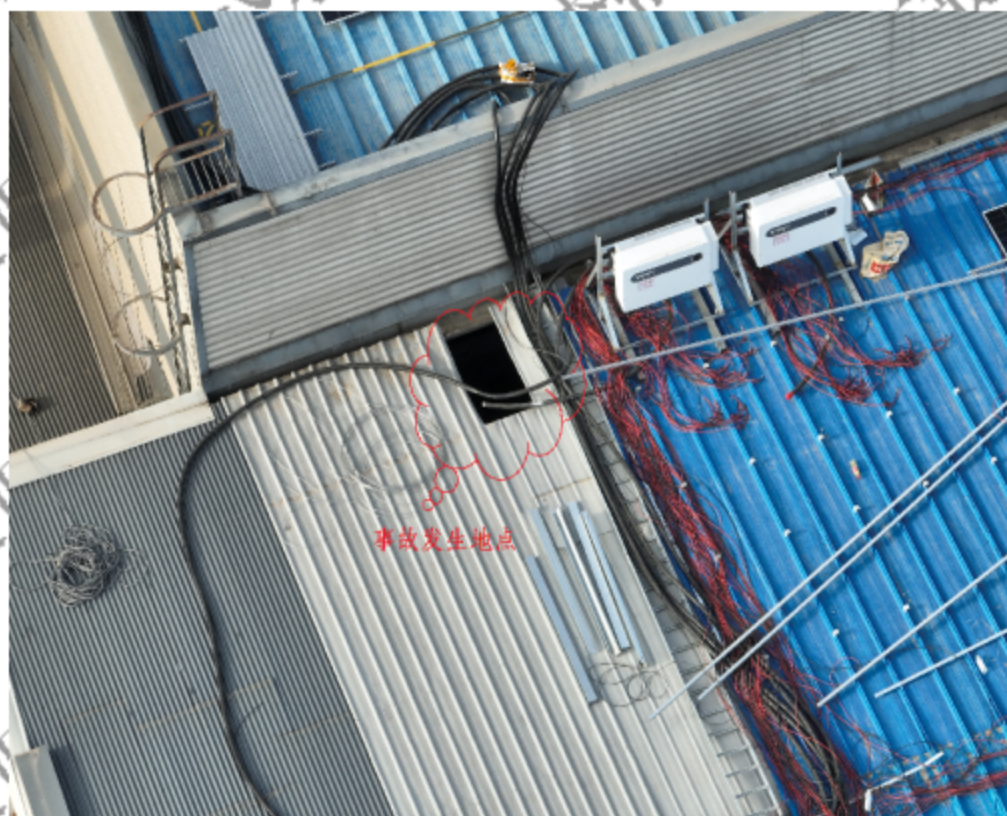
图 1

朱某淮坠落处位于祥华公司三号车间屋面西北角，与地面垂直落差约 12 米，坠落点为三号车间内西北角地面。如图 1、图 2 所示。

朱某淮持有有效的高处作业证（证号：T3208XXXXXXXXXX2512），未做好安全防护，在祥华公司三号车间厂房屋面西北角彩钢板上行走，屋面彩钢板承载力不足以支撑朱某淮的重量，彩钢板塌陷形成孔洞，朱某淮从孔洞处坠落至地面。是事故发生的直接原因。
