# 淮阴山东省某建设集团有限公司 “12·7”一般高处坠落事故调查报告

2024年12月7日上午7时30分左右，山东省某建设集团有限公司在某站主站房屋面更换彩钢瓦作业过程中形成洞口，一名外单位人员踏入洞口从某站站房屋面坠落至地面，后经送医院抢救无效死亡。

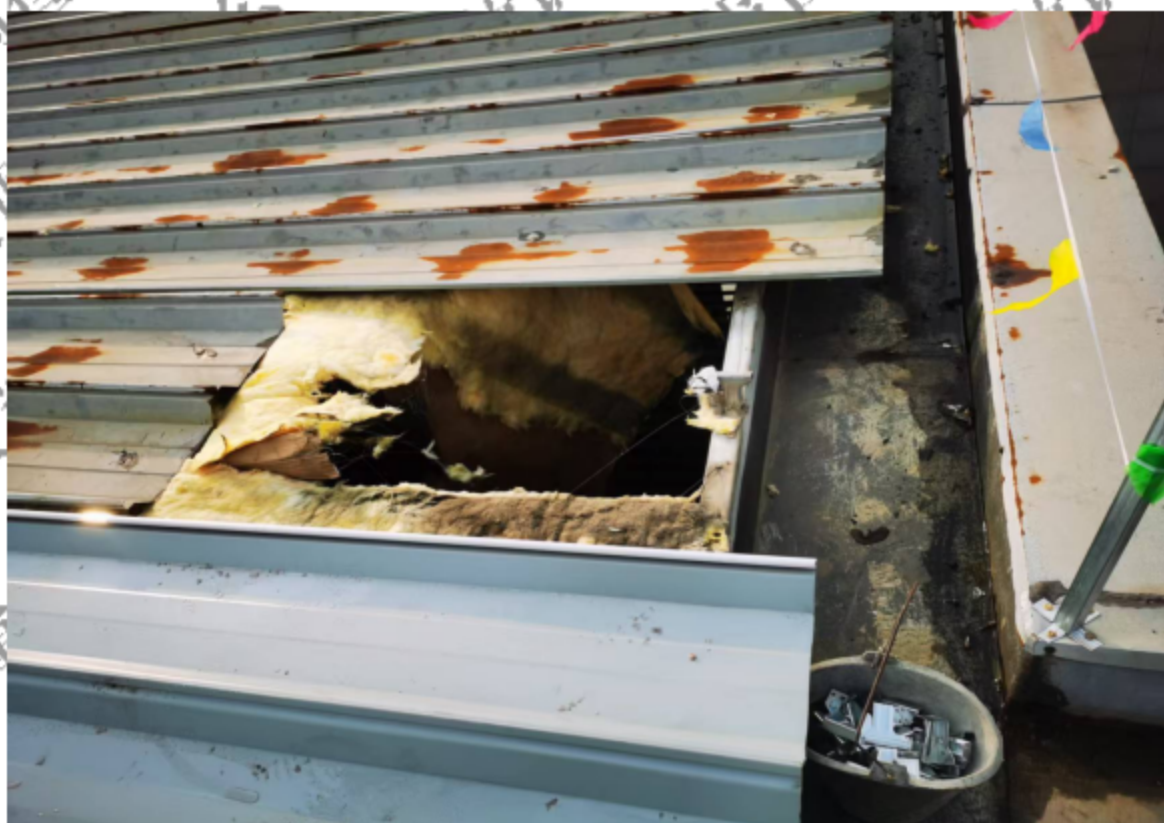
图 1

12 月 7 日早晨 7 时左右，某集团五名工人在某站站房屋面铺设彩钢瓦，该班组正常作业流程为：旧板拆除--边拆边装--屋面板成型--外面板倒运--保温棉铺设--屋面板安装--屋脊帽盖安装、山墙泛水、天沟防水检修安装--零星修补。事发前，该班组的三名作业人员在屋面西北角抽其中一片彩钢瓦，抽到约三分之一时，发现作业点附近没有对应尺寸的新彩钢瓦，无法完成更换，故三人停止抽取作业去寻找合适的新彩钢瓦。此时，抽了三分之一的彩钢瓦处即站房屋面西北角处形成一处长 1.2 米、宽 0.8 米的矩形孔洞（如图 1 所示），该孔洞上有一层岩棉。此时，杨某已在站房屋面，因屋顶彩钢瓦上有霜，杨某拍视频告知王某涛目前无法刷漆，但王某涛未回复，杨某便打电话给王某涛，在打电话过程中，杨某踩入上述矩形孔洞，坠落至候车室二层西侧地面，现场其他作业人员发现后立即拨打了 120、110，经 120 送至某

（5）未及时发现并消除事故隐患。站台屋面更换彩钢瓦过程中不可避免产生孔洞，而孔洞周围无任何安全防护，但某集团一直未能发现该隐患。且某集团对外来人员进出施工现场的管理不到位，未能及时要求杨某立即离开施工现场。

(一) 某集团。禁止将项目发包给不具备资质的单位，加强对承包单位的资质审查，确保其具备相应的施工资质；强化施工现场的组织管理，保证对施工人员的安全教育培训工作，提高其安全意识和操作技能；按规范组织危险作业，作业前必须进行详细的技术交底，配备必要的安全防护设施，安排专人值守，对作业进行实时监控。

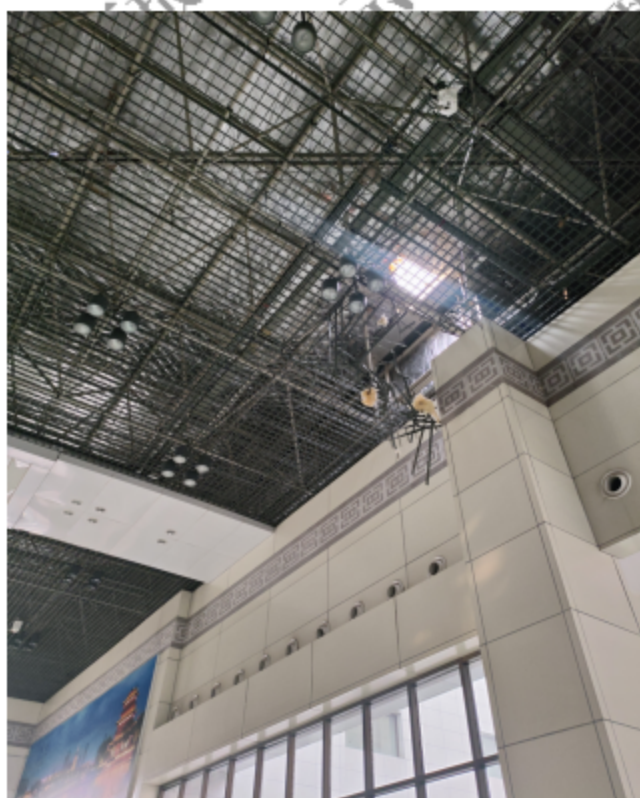
图 2

杨某坠落处位于某站主站房屋面西北角，垂直落差约 13 米，坠落点为候车室西侧北第一列第三座椅与第二列候车座椅之间。
