# 淮阴长江路艾\*\*\*医疗 科技发展（苏州）有限公司

## “2·19”一般机械伤害事故调查报告

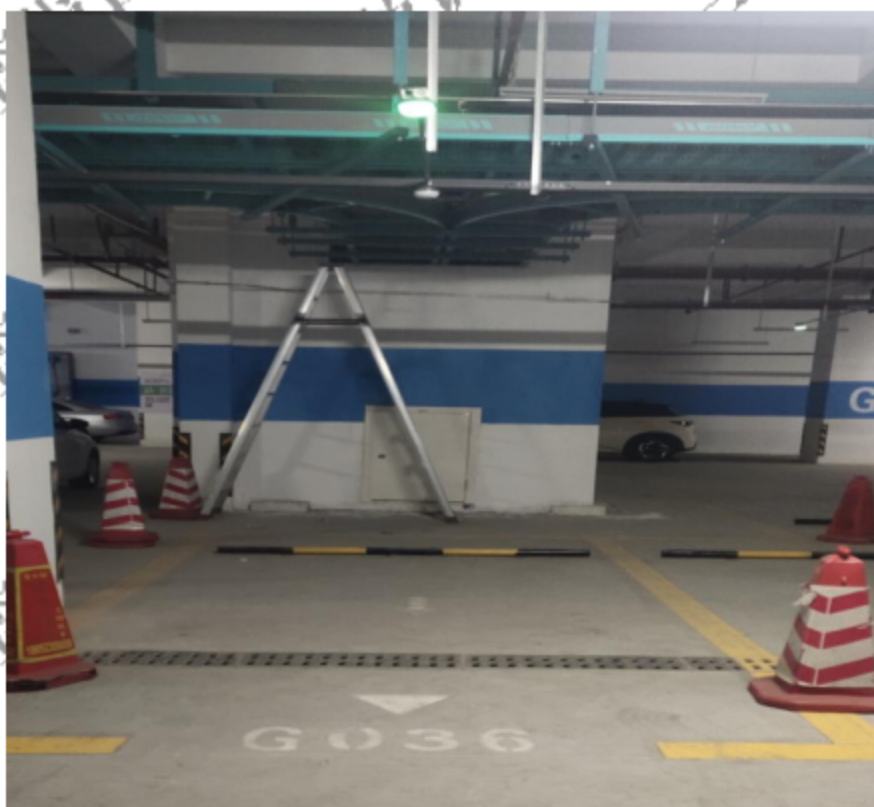
图 3 事故位置（由南向北拍摄）

事故发生在五院地下车库负2层 G036 车位正后方井道内，井道尺寸为 1600mm\*2600mm。杨某某被困于 4 号提升机轿厢与井道壁之间，如图 3、4 所示。

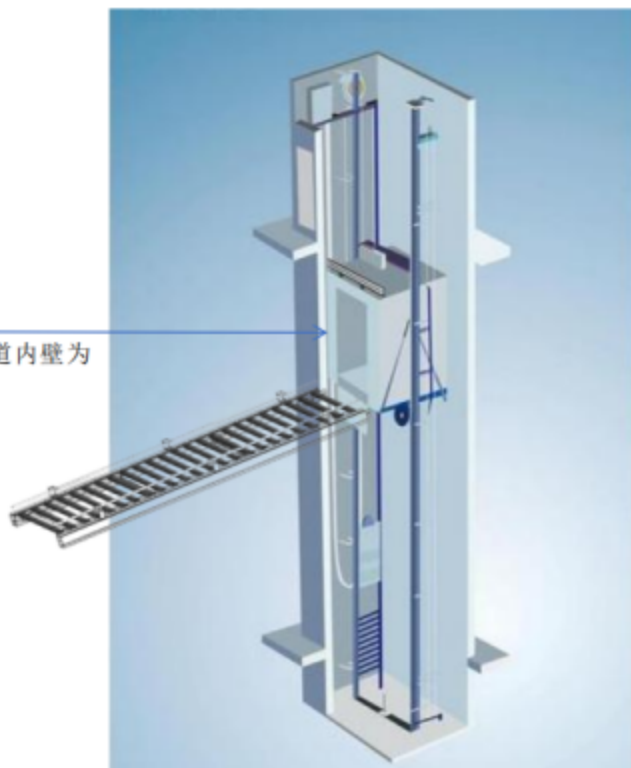
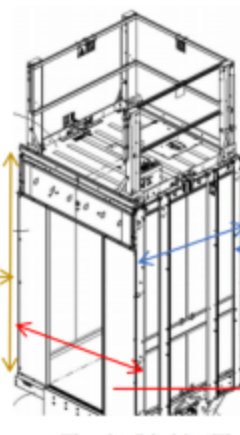
图 5 提升机场景图

4号提升机的轿厢与水平轨道通过接驳口相连，水平轨道离地面约3.7m，轿厢外壁距离井道内壁100mm，轿厢高度为700mm，深度1400mm，宽度1300mm。事发现场有一个高2.9m的梯子。如图5所示。

轿厢外壁距离井道内壁为  
100mm

轿厢高度  
700mm

轿厢深度  
1400mm

轿厢宽度  
1300mm

杨某某的作业地点距离地面超过 2 米, 存在坠落风险, 虽与事故无关, 但突显其缺乏安全意识; 设备正在运行, 存在显而易见的风险, 其无视风险, 在提升机口观察作业; 违反公司《提升机调试及运维安全规范》要求, 独自一人查看故障, 且未把检修运行开关切换到检修状态, 被运行的提升机轿厢夹在了轿厢与井道壁之间。

事故涉及的物流系统，是基于高新技术研发的产品，本质上是为了节省运输药品的时间，从而提高医院的工作效率。该系统中的提升机，在异物进入时会触发光电信号将提升机停止运行，而轿厢与水平轨道连接处的光电感应的范围大小仅为反光板面积（50mm\*50mm），并未像电梯一样形成全覆盖式的保护，从而造成该系统的本质安全度降低。

（一）全面落实整改。艾\*公司立即对该物流系统进行全面复查，未整改合格不得继续作业。切实加强对驻场工程师安全技能和意识的培训，并教育人员严格遵守各项规章制度及操作规程。要加强技改工作，加大提升机的光电感应区间，确保本质安全。主要负责人要抓紧完善安全生产体系，立即配备安全生产管
