# 河南省平灿防水防腐有限公司

## “11·29”一般高处坠落事故调查报告

2023 年 11 月 29 日下午 16 时许，河南省平灿防水防腐有限公司组织人员在对鹿港华府 B 座北外墙燃气管道进行涂刷防腐漆过程中发生一起高处坠落事故，造成 1 人死亡，事故直接经济损失 90 余万元。

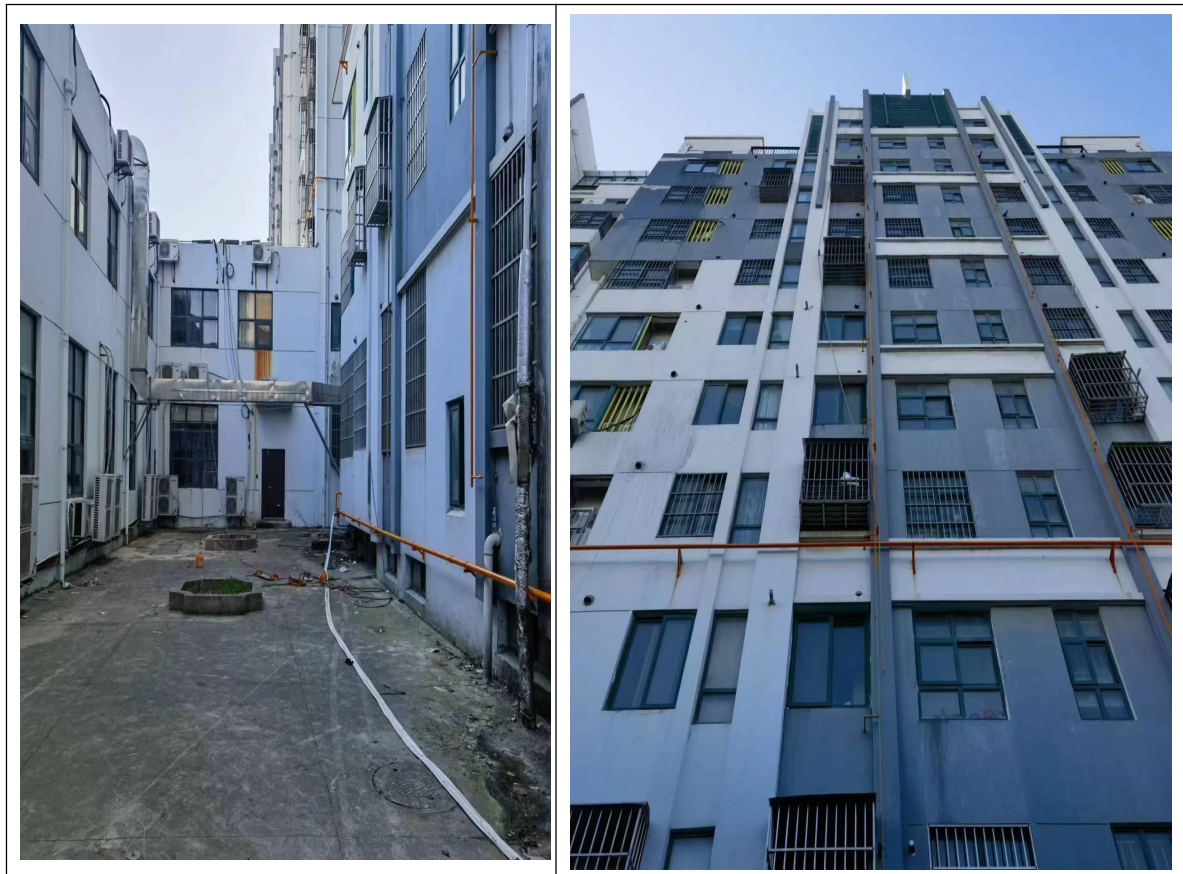
事发位置位于鹿港华府小区 B 栋北墙与北面建筑物南墙之间形成的长方形院内。该院东西 35 米、南北宽 10 米。鹿港华府小区 B 栋共 11 层，院内南墙上通有燃气管道，管道上涂刷有黄色的油漆。墙面有两根绳子从楼顶垂挂，其中一根工作绳断口位于 8 层窗户檐口处，断口松散似摩擦迹象。另一根安全长绳（柔性导轨）位于 3 层窗户处，断口平整。现场地上有一顶黄色的安全帽和油漆桶，安全帽破裂，内衬脱落，帽内有油漆。地面有一个座板式单人吊具（主要部件有吊具、安全短绳、扣具、座板、安全带等），还有一根断绳，绳子断口松散。一只迷彩鞋，一双白色线手套。楼顶绳

图 1：事发位置和墙面情况

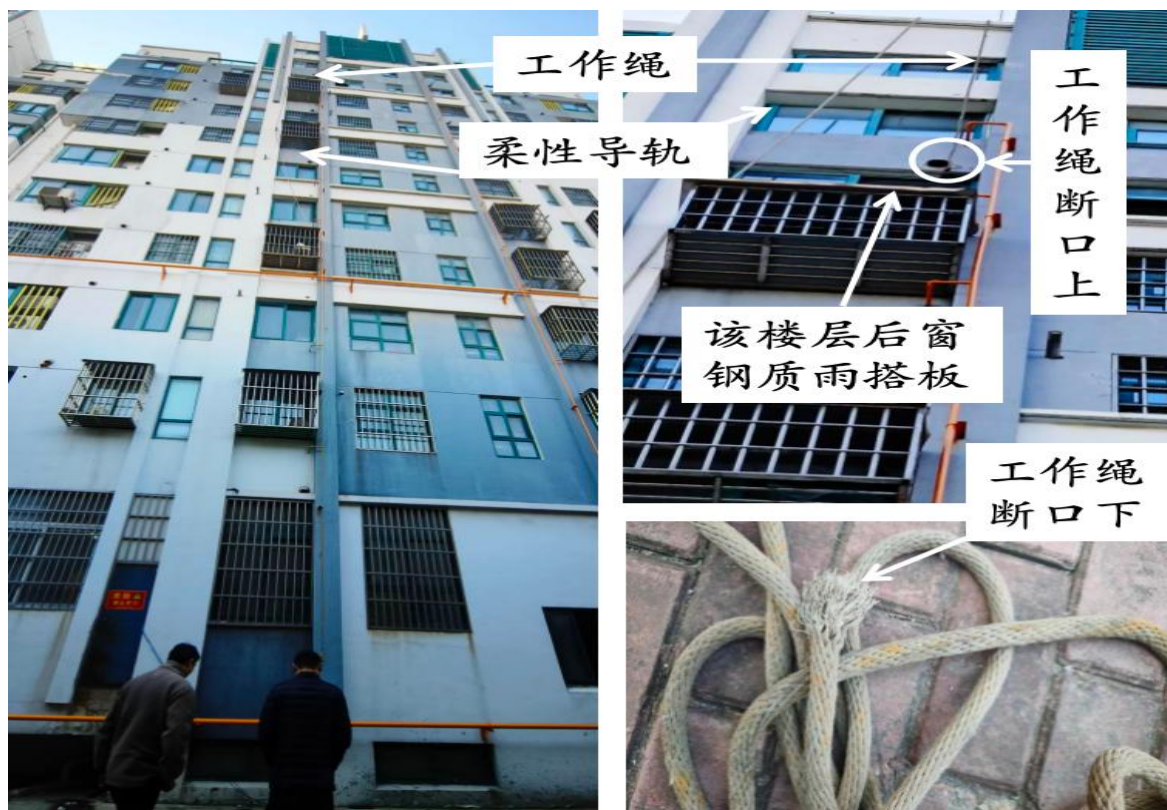
索栓固在南侧消防水管上，向北越过女儿墙向下挂坠，在 8 楼北墙窗檐铁质雨搭上沿工作绳断裂。沿绳索未见在建筑物的凸缘处加垫防止绳索损伤的衬垫或马架或其他预防保护措施（见图 1— 图 5）。

图 2：事发墙面和绳索情况

1.河南平灿防腐组织人员高处悬挂作业时未按规范要求  
在建筑物的凸缘处垫有防止绳索损伤的衬垫或马架等防范措施(《座板式单人吊具悬挂作业安全技术规范》  
GB23525-2009 7.2.4)。

（二）严格规范危险作业全过程监管。在涉及特殊或危险作业前，要安排经过专业培训的安全员到达作业现场，对施工设备、工具各部件的安全有效性、挂点栓固情况、绳轨沿途防磨损防护情况、劳动防护用品正确佩戴情况、作业人员身体及精神状况、天气情况等逐项排查核实，符合安全要求方可开展作业。

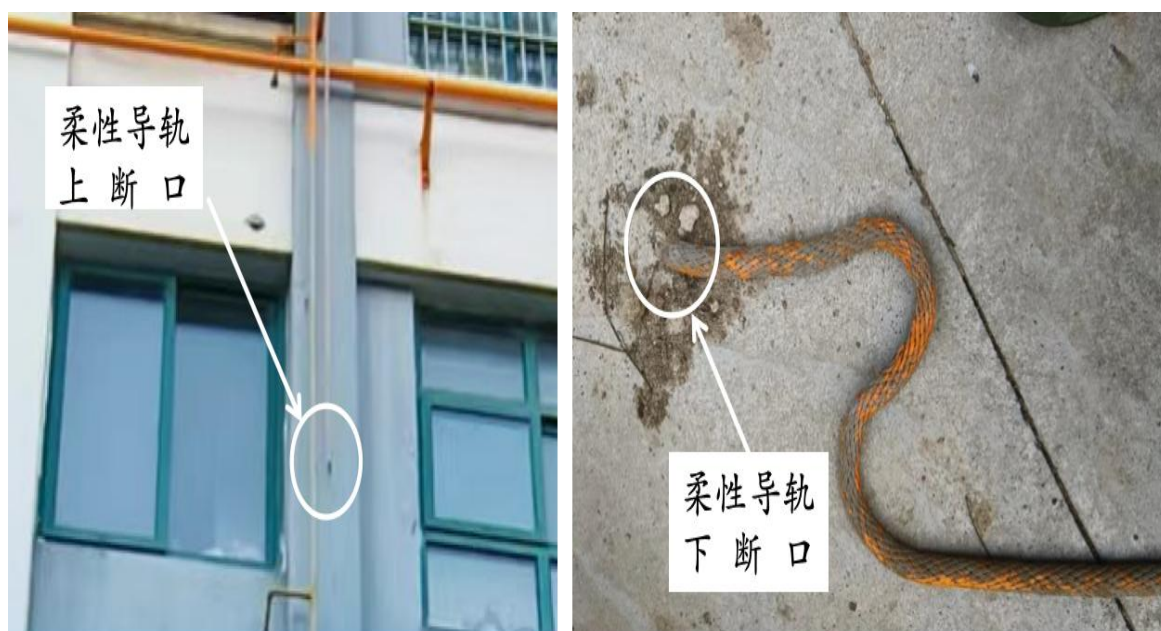
图 3：事发墙面和绳索情况

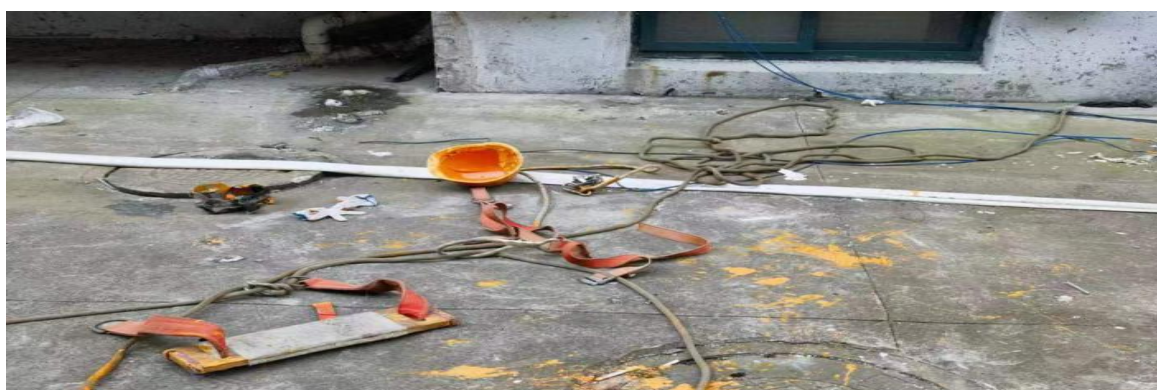
图 4：事发座板式单人吊具情况

2.施工人员安全意识差，高处悬挂作业使用安全短绳不符合规范要求的座板式单人吊具（《座板式单人吊具悬挂作业安全技术规范》GB23525-2009） 5.3.4）。

**4.提供不符合规范要求的悬挂作业工具。**未能提供事故当事人使用的座板式单人吊具购买合格证明和使用保养记录，也没有提供悬挂设备的安装及使用调试操作规范，设备使用的安全短绳不符合规范标准要求。

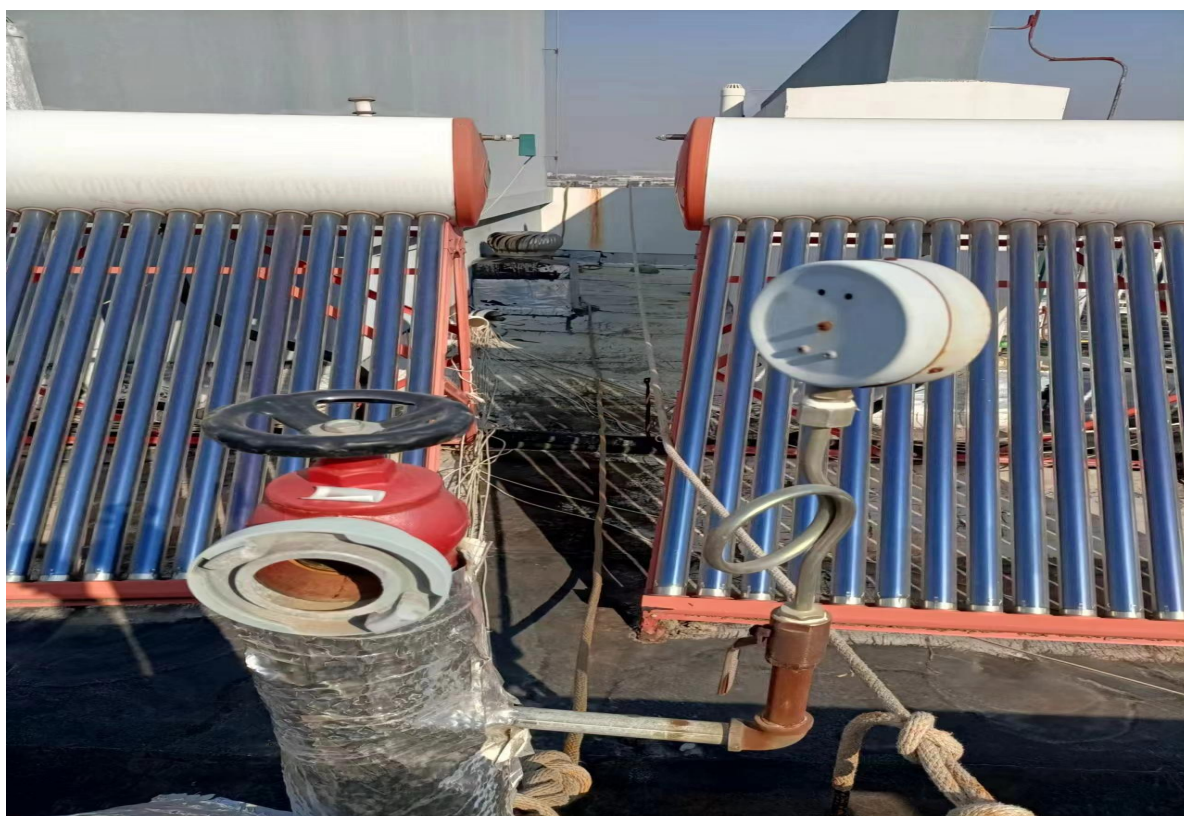
图 5：事发楼顶绳索固定情况
