# 洪泽县高良涧广才吊业服务部

## “8•11”一般触电事故调查报告

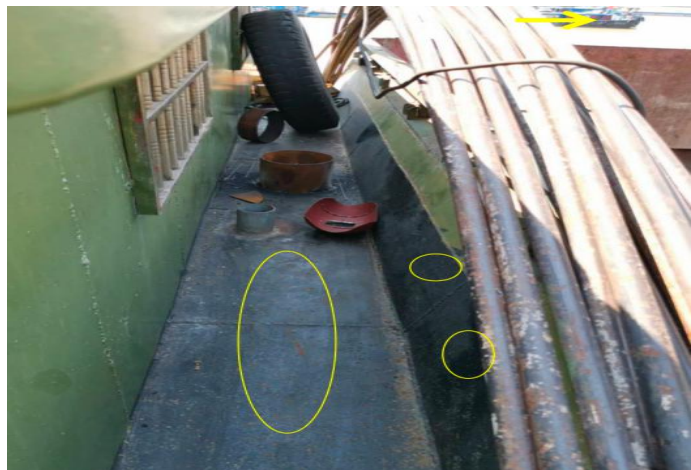
**2.作业空间狭窄，安全条件不足。**事故发生在船舱与驾驶舱之间过道内。过道底部宽 500mm，上口（左仓板到右侧货仓支架管间）宽 520mm，左侧仓板高 1200mm，右侧仓板高 500mm。作业空间狭窄，作业人员在操作的过程中身体触碰到带电体。

事故发生在在修船舶驾驶室与船舱之间过道内（见图 4），焊接船舱排气孔期间。过道底部宽：500mm；左侧仓板高：1200mm；右侧仓板

图 4：事发船舱与驾驶室过道

高:500mm;过道上口(左仓板到右侧货仓支架管间)宽:520mm。

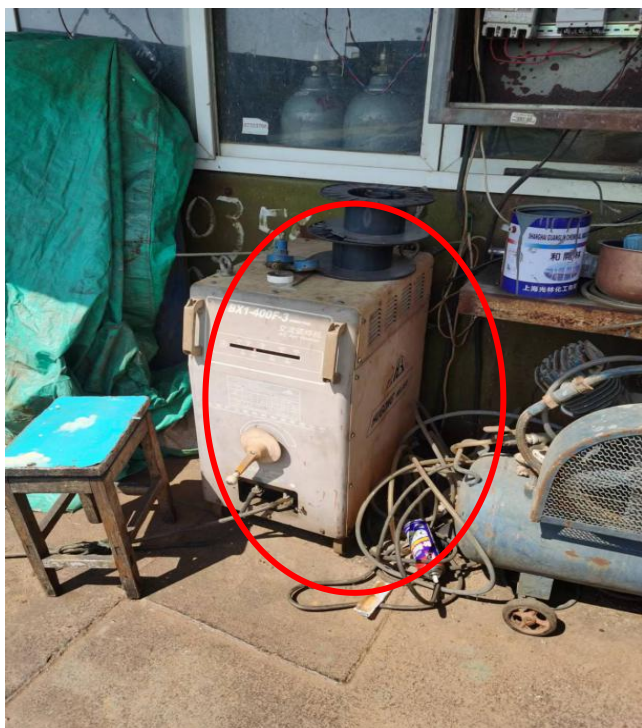
图 5: 事发用电焊机

事发电焊作业使用交流弧焊机(型号:BX1-400F-3,见图5)。该机输入电压380V,输出空载电压74V。负载持续率35%时,焊接电流300A;负载持续率60%时,焊接电流229A;负载持续率100%时,焊接电流177A。适合焊条直径2.5—4.0mm。并利用船体接地(见图6、图7)。

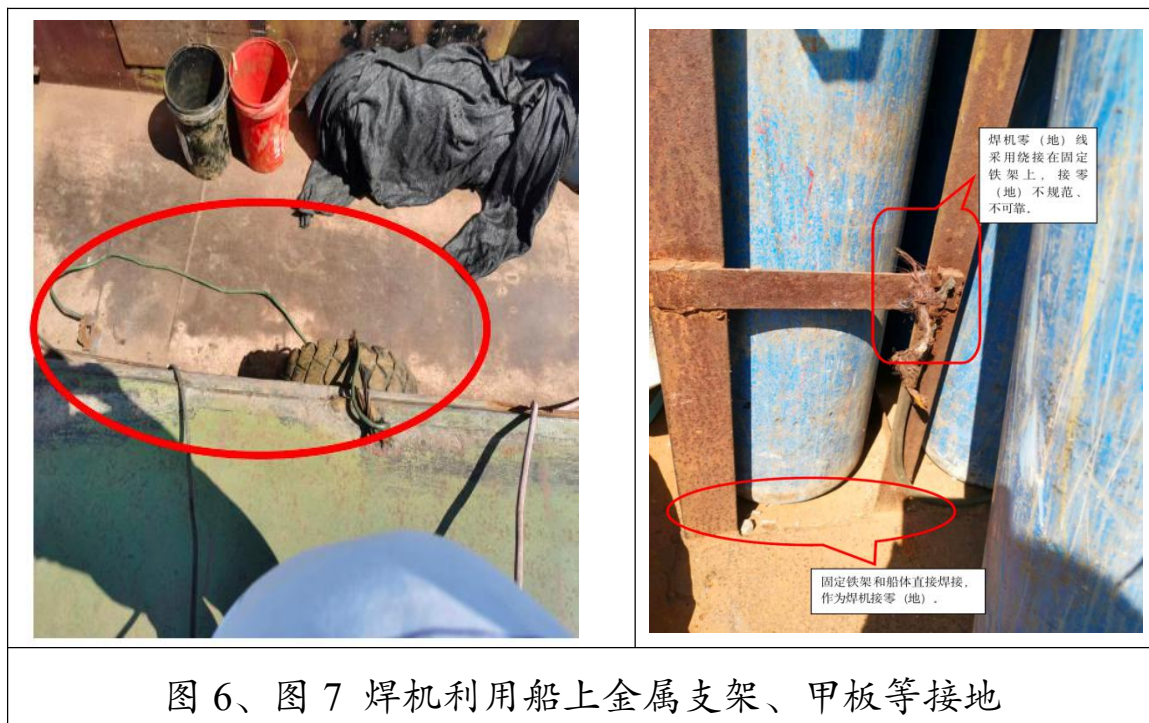
**2.焊接作业接地（或接零）及 RCD 安装不符合规范要求。**电焊工在使用焊机电焊作业时利用船体、焊接工件等多重接地（接零），船上直接接焊机的开关与岸上户外配电箱接电开关均未安装剩余电流动作保护装置（RCD）。违反《焊接与切割安全》（GB 9448-1999）11.3 接地：在有接地(或接零)装置的焊件上进行弧焊操作，或焊接与大地密切连接的焊件(如:管道、房屋的金属支架等)时，应特别注意避免焊机和工件的双重接地。《剩余电流动作保护装置安装和运行》（GB/T 13955-2017）4.4.1: 下列设备和场所应安装末端保护：c)施工工地的电气机械设备；d)安装在户外的电气机装置；h)安装在水中的供电线路和设备。

图 6、图 7 焊机利用船上金属支架、甲板等接地

(2)焊接时接地（接零）不规范。广才吊业服务部长期采取多重接地（接零），长期形成习惯性违章，极易发生触电事故。

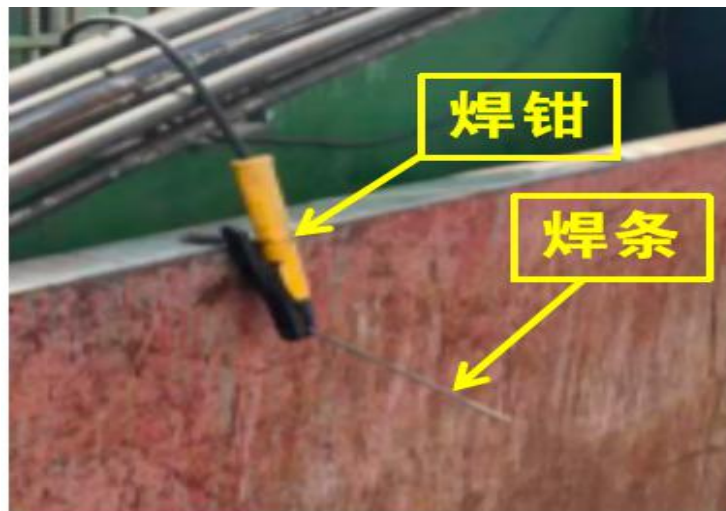
焊钳外观正常，成色较新，未见明显破损；焊条尾部夹在焊钳嘴里，头部圆润凸出，金属光泽完好，药皮无灼烧痕迹（见图8）。

图 8：焊钳焊条外观

(1)电焊时使用焊钳合格；

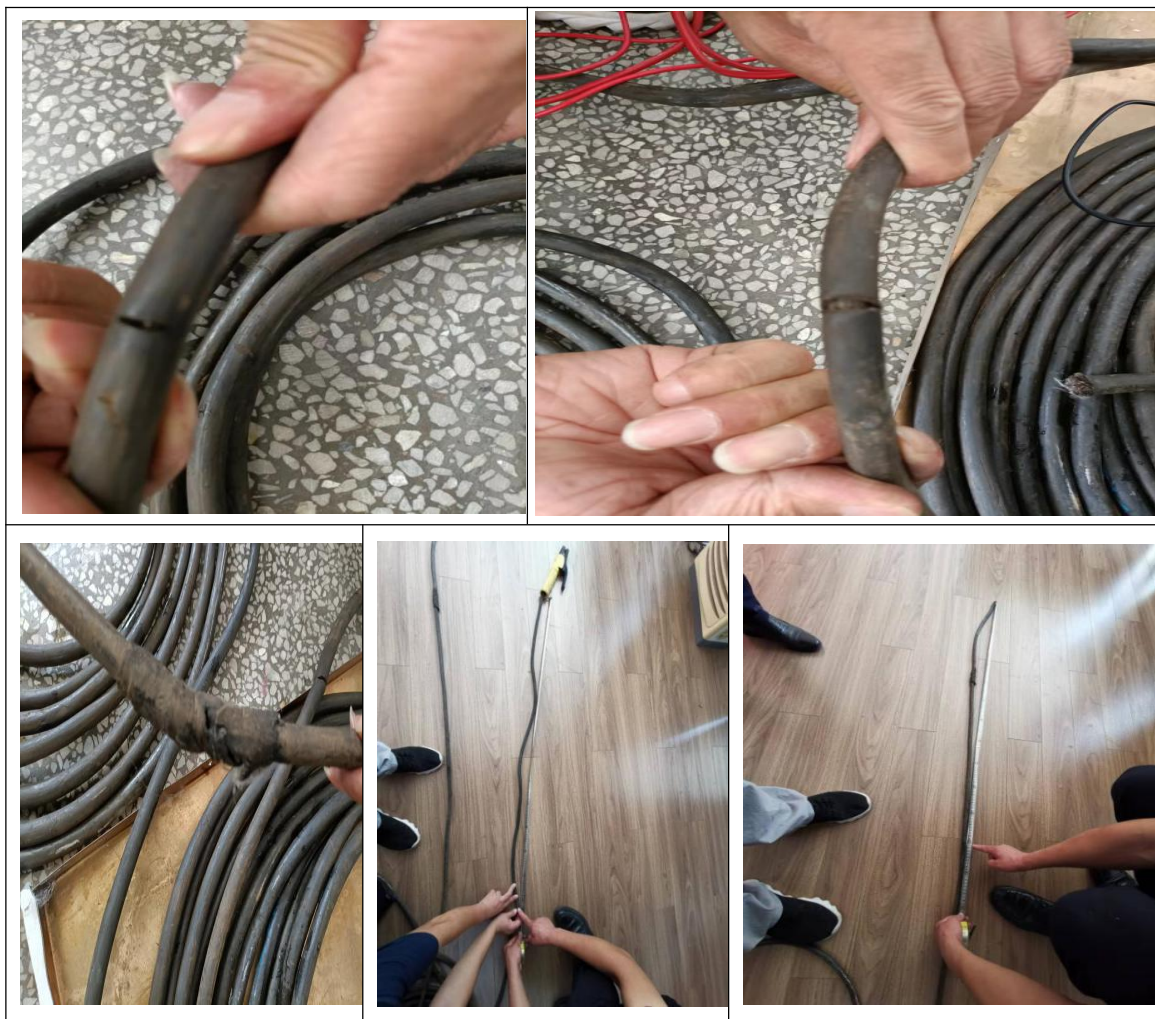
事发电焊机用电缆线有2处裂口深入内部见到铜丝和1处对接头，其中第1处裂口距焊枪1.4米，第二处裂口在焊机引线根部1.2米，1处接头在焊机引线根部0.5米（见图9）。

图 9：电焊机用电缆线外观

(2)电焊时连接焊钳电缆不合格：绝缘偏低、漏电电压偏大、电缆有 2 处裂口和 1 处对接。

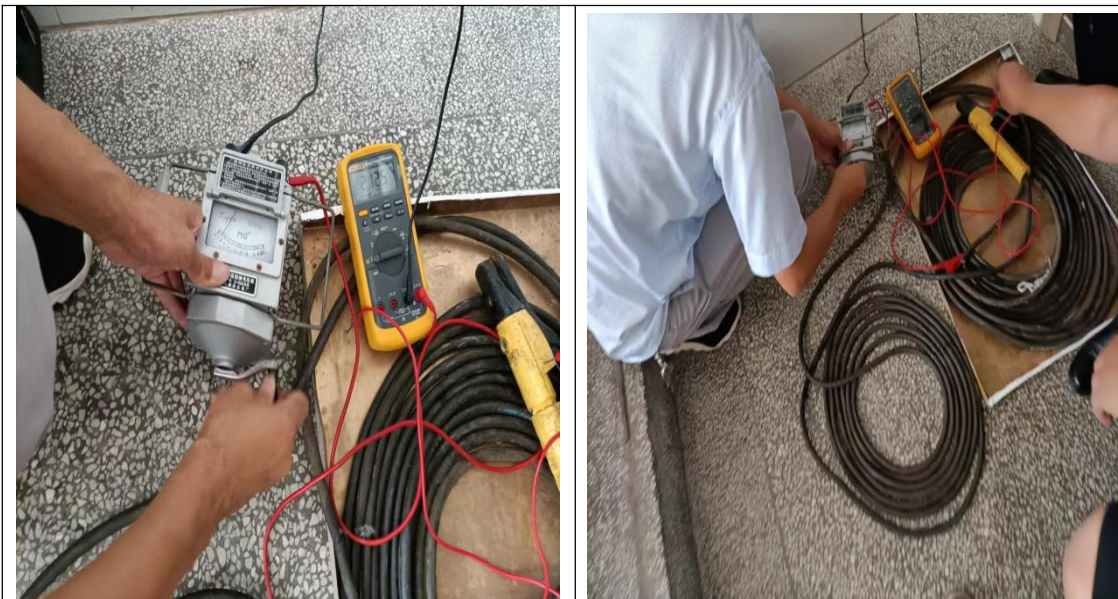
(1)电焊机电缆线。用 500V 摇表测绝缘为  $0.5\text{M}\Omega$ ，漏到外表的电压为 2.125V，漏电压小于 36V 安全电压。外绝缘为  $0.5\text{M}\Omega$  刚刚达标，绝缘偏低，漏电压合格（图 10、图 11）。

图 10、图 11 电焊机电缆线绝缘偏低，漏电压合格

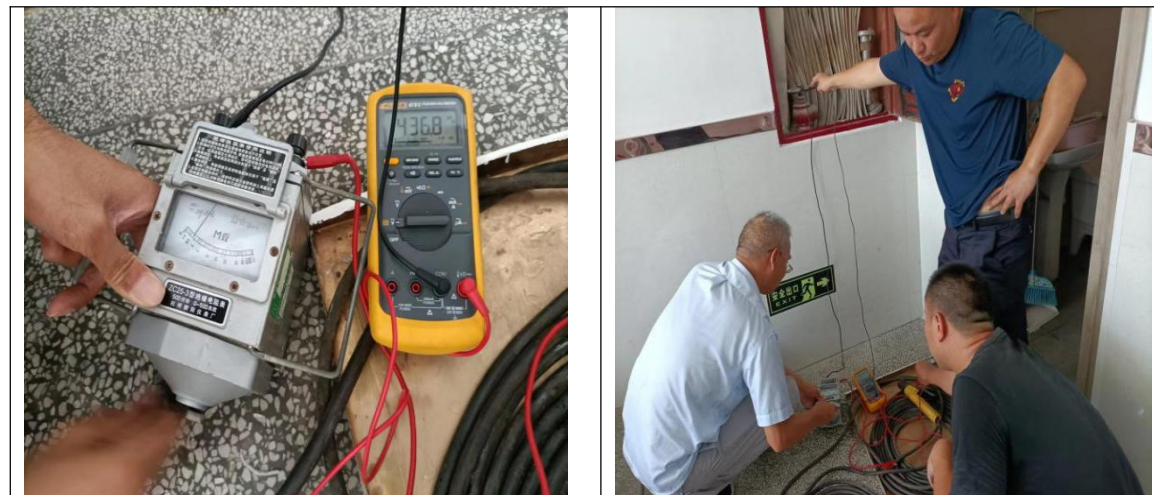
(2)电焊机焊钳。用 500V 摇表测绝缘为  $0.7\text{M}\Omega$ ，漏到外表的电压为  $0.4368\text{V}$ ，漏电压小于  $36\text{V}$  安全电压。漏电压、外绝缘合格（图 12、图 13）。

图 12、图 13 电焊机焊钳外绝缘、漏电压检测合格

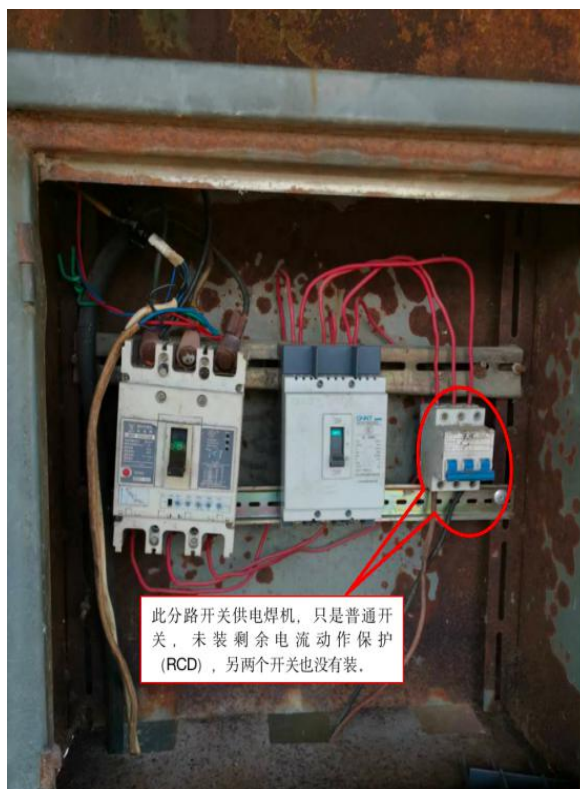
(3)船上接焊机的开关未安装剩余电流动作保护装置（RCD）（见图 17）。因广才吊业服务部趸船配电箱中连接焊机的开关未装剩余电流动作保护装置，当焊钳、焊条等带电部分经人体发生漏电触电事故时，电路不能及时断电。

图 17：接焊机开关无漏保

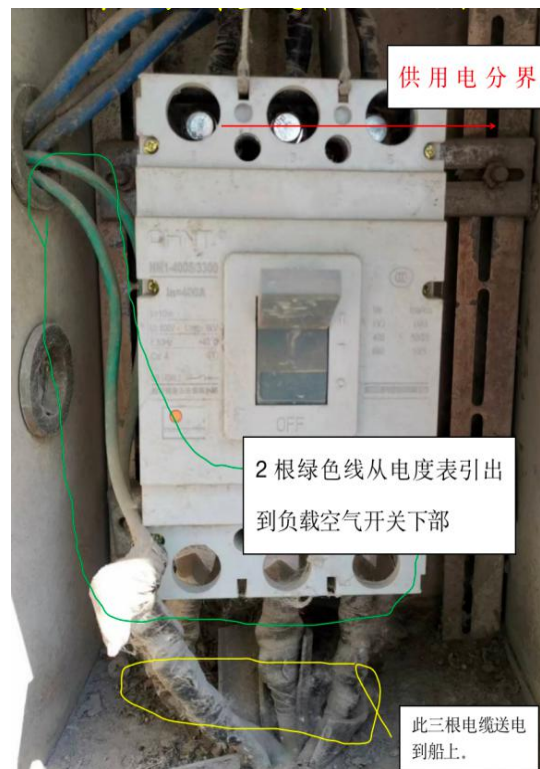
(4)岸上户外配电箱内负载空气开关未安装剩余电流动作保护装置（RCD）（见图 18）。趸船上的施工电源通过水下电缆，取自岸上配电室，接至户外配电箱内的负载空气开关未装剩余电流动作保护，造成漏电时也不能及时断电。

图 18：户外空气开关无漏保

**(三)强化对户外用电设施的安全管理和维护。**区供电公司要对户外供电设施、安装在水中的供电线路和设备、施工工地的供电设备、临时用电的电气设备等容易发生触电事故的用电设施强化日常安全检查和维护，对发现的问题和隐患要及时整改纠正，及时消除不安全因素。对事发户外供电设备管理有责任的人员要严肃追责问责，压实管理责任。
