# 洪泽县宏港毛纺有限公司

## “3·31” 高处坠落一般事故调查报告

洪泽县宏港毛纺有限公司  
“3•31”高处坠落一般事故调查组  
2022年6月1日

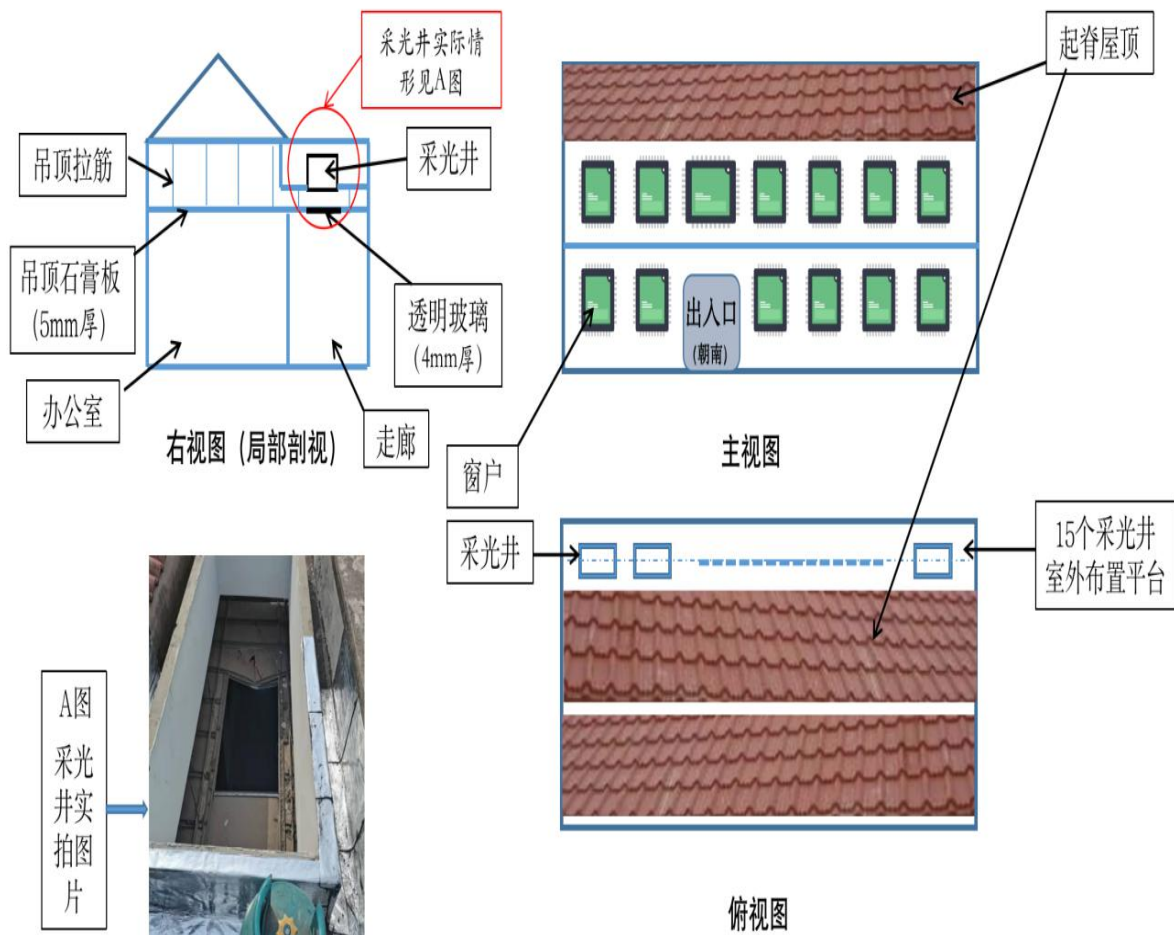
图2 事发建筑物示意图

该楼为两层建筑，东西走向，楼内北端为内走廊，起脊琉璃瓦坡屋顶。屋顶北侧为 1.67 米宽的平台，从东往西依次布置 15 个采光井，供二楼走廊采光所需。二楼走廊层高 3500 mm，石膏板吊顶（其中吊顶高 60 mm），采光井位置中间吊顶为 4 mm 平板玻璃，供光线透过，见图 2—图 4。

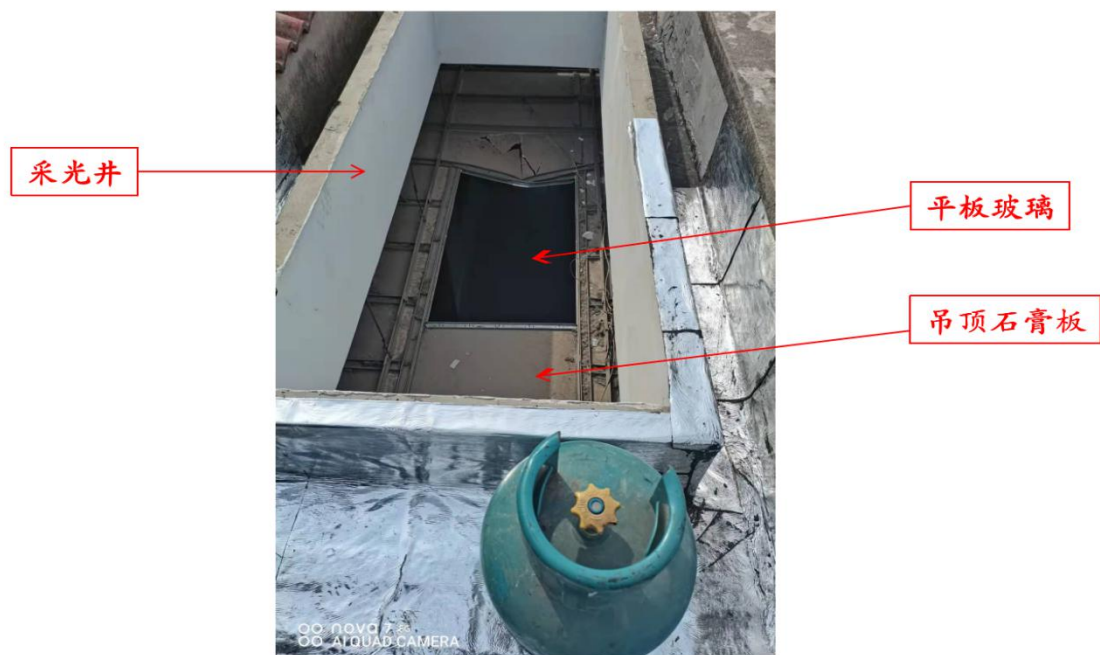
图4 采光井俯拍照片

1.从作业环境分析。一是楼顶采光井平台虽然宽度为 1.67 米，但采光井南北两侧分别距离楼顶瓦檐北端和女儿墙内侧的间隙仅有 220mm 和 250mm，间隙非常狭窄，仅能插进一只脚。通过采光井时，必须一只脚落在一侧的间隙里，一只脚踏在采光井的上口井沿上，且采光井井口无任何防高空坠落的安全防护措施。二是楼面和采光井沿口端面长期经受风吹日晒雨淋，摩擦系数

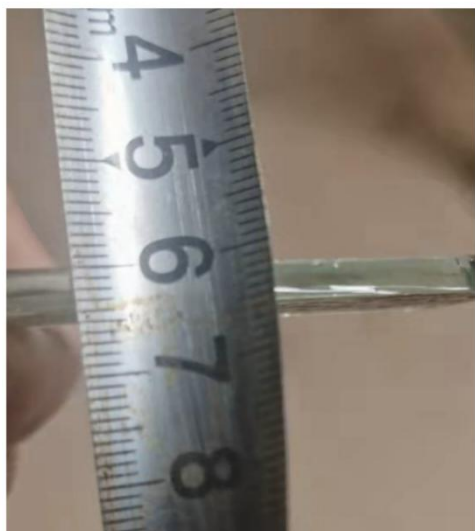
图5 坠落井洞口透光玻璃实测厚度

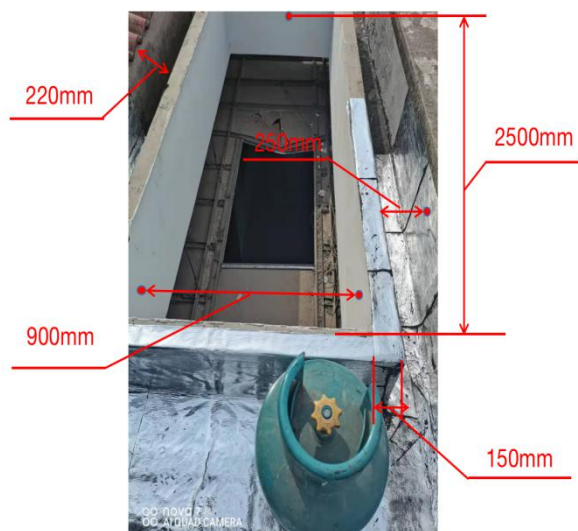
图6 事发采光井及周边实测示意图

事故发生在宏港毛纺原办公楼二楼楼顶北瓦檐外侧平顶由西向东第七个采光井洞口处。该采光井洞口呈东西向，洞口内径长 2500mm,宽 900mm,壁厚 150mm，壁高 300mm。楼顶瓦檐北端距采光井洞口南外壁 220mm,采光井洞口北外壁距女儿墙 250mm,女儿墙高 550mm，见图 6。

1.施工单位组织人员高处施工作业，未按规定在垂直洞口临空一侧设置安全防护栏杆，并采用密目式安全立网或工具式栏板封闭等防坠落措施（《建筑施工高处作业安全技术规范》JGJ80-2016 4.2.1.1）。

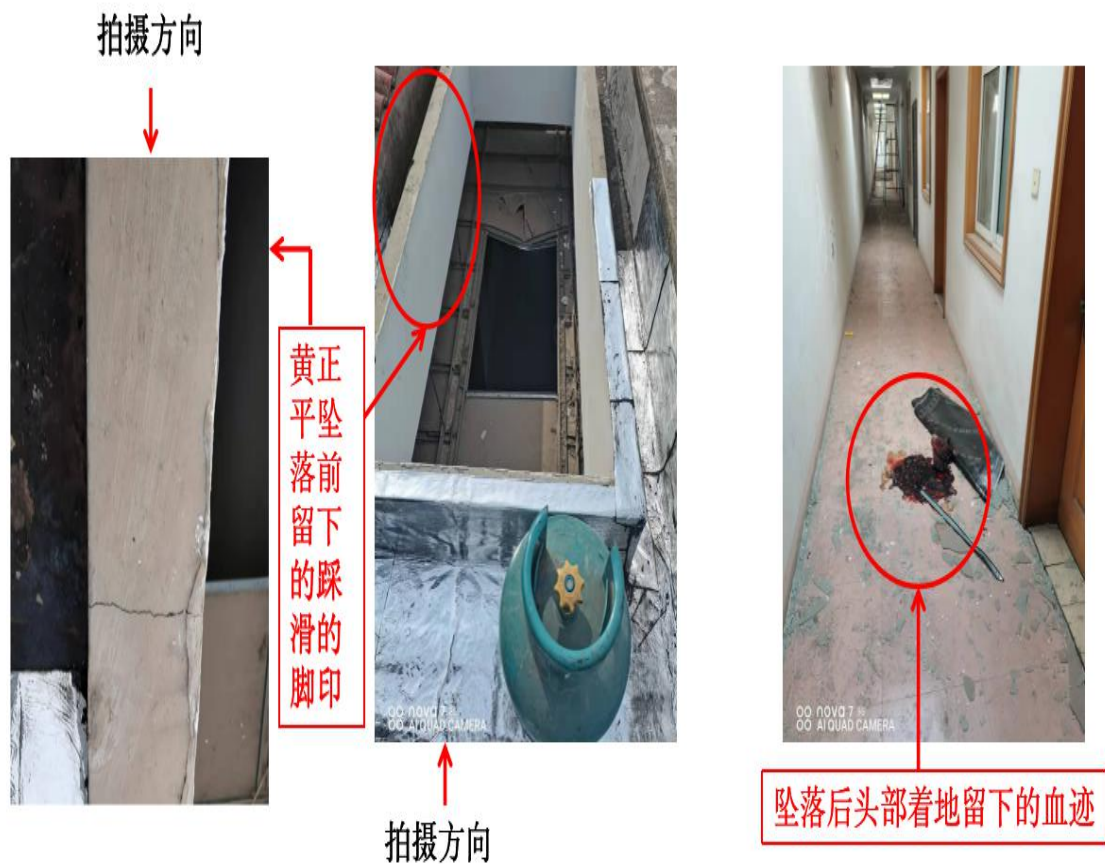
施工人员黄\*平在宏港毛纺花二车间（老办公楼）楼顶进行防水卷材铺贴作业。由于楼顶采光井南北两侧可供插脚的间隙很窄，仅有 220mm 和 250mm 宽，每一侧仅能插进一只脚。而采光井口宽度方向有 1200mm 的跨度，不能两只脚同时踩在采光井两侧的间隙里，只能要么一只脚插在一侧的间隙，而另一只脚则需踏在采光井洞口的沿面上；要么两只脚踩在同一条间隙里，但这样行走很慢，且无法作业；要么两只脚分别站在采光井两侧的沿面上，这样站立并行走的风险显著增大。3 月 31 日下午 15:35 左右，黄\*平（死者）在铺贴防水卷材到西边第 7 个采光井口约一半部分时，其一只脚踩采光井南侧沿口上，另一只脚抬起移动身体位置，人的重心完全落在踏在洞口沿面的脚上，因脚底突然打滑身体瞬间从无任何防高空坠落安全措施的第 7 个采光井洞口摔落，砸破二楼吊顶玻璃，坠落在二楼走廊上，坠落高度为 3800mm。

图9—图11 黄正平坠落位置及踩滑的脚印

2.施工人员洞口临空高处危险作业未按规定配备及使用个体劳动防护用品（《建筑施工劳动和防护用品配备及使用标准》

JGJ184-2009 2.0.4)。
