# 柯桥区钱清街道浙江华通健康科技有限公司 “7·8”一般机械伤害事故调查报告

绍兴市柯桥区人民政府事故调查组

2025 年 11 月

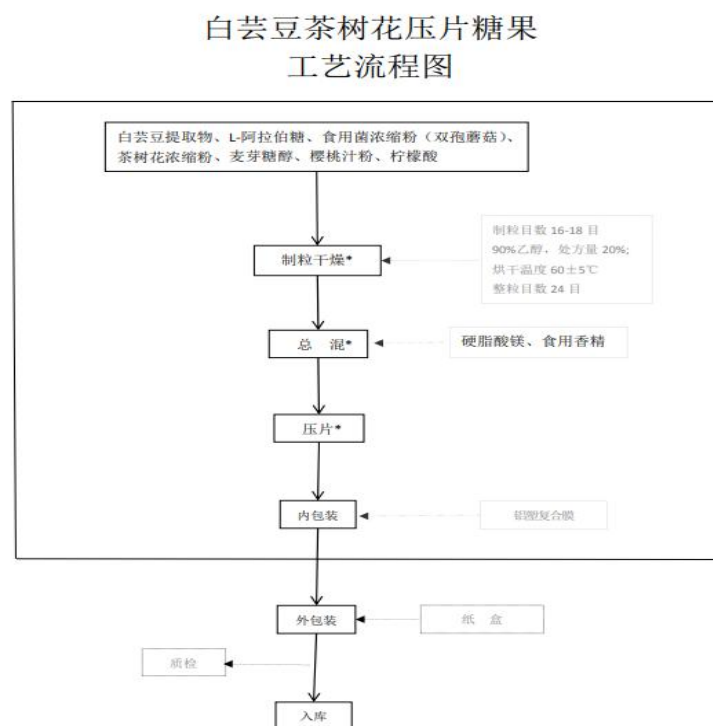
图1 事发生产工艺流程图

1. 事发操作工艺情况。事发工艺主要是对白芸豆茶树花压片糖果进行试生产，具体流程详见图1。

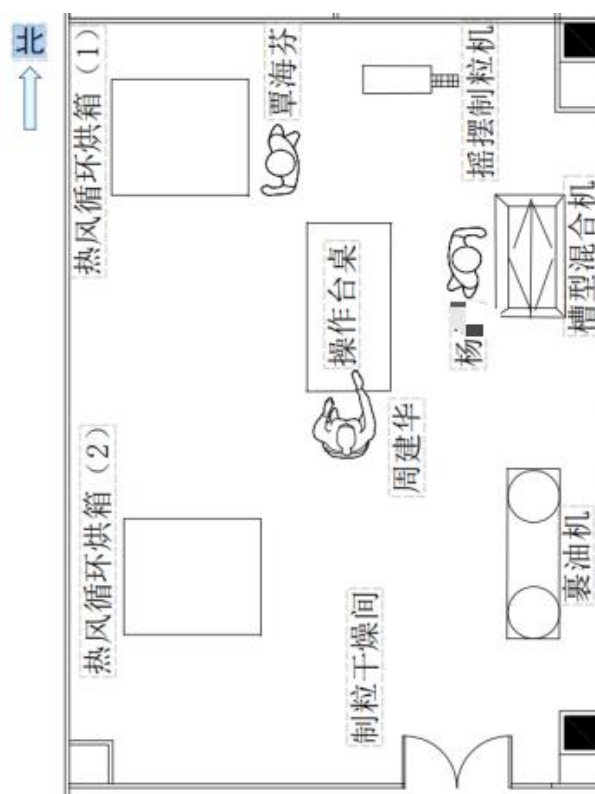
图 2 事发现场人员具体位置

2. 现场勘查情况。事发现场位于浙江华通健康科技有限公司生产车间制粒干燥间。经现场测量，槽型混合机槽斗总

高度 98.5 厘米，槽内深度 62.5 厘米，放置于制粒操作间东北角。经询问，事发时杨\*面朝槽型混合机站立，其身后是操作台桌，周建华面朝北站立在操作台桌旁，覃海芬面朝西站立在热风循环烘箱旁。具体站立位置详见图 2。

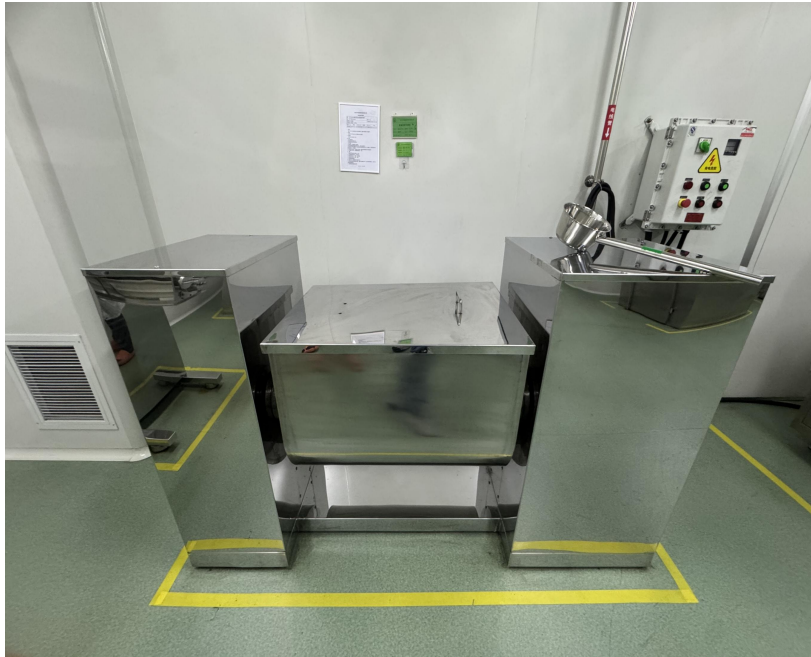
图 3 事发槽型混合机

中途出现长时间停顿，导致软材因粘合剂挥发发生结块。杨\*发现后，遂将手违规伸入槽型混合机容器内将结块的物料捏碎，此时正在旋转的搅拌桨不慎将杨\*卡住，使其上半身卡在搅拌桨和机器内壁之间，持续挤压直至搅拌机彻底卡死。

3. **事发设备情况。**事发设备名称为槽型混合机，为常州市震华干燥设备有限公司生产，经该厂检验合格后于 2017 年 4 月出厂，规格型号 CH-200，出厂编号：17030，工作容积：200L，电机功率：5.5kW（主电机）0.75~1.5kW（倒料电机），搅拌转速：24r/min，倒料角度：105 度，重量约 650KG，外形尺寸：2300\*750\*1350，主要用于混合粉状或湿性物料，使不同的比例主、辅料混合均匀。该设备在日常运行良好，功能正常，未发生过设备故障、运行异常等情况。详见图 3。

事故调查组通过事故调查询问，现场勘查、分析论证等方式，综合认定事故直接原因为：杨\*安全意识淡薄，违反安全操作规程，在槽型混合机运行过程中，擅自将手伸入容器内作业，上半身不慎被搅拌桨卡住，在持续受到撞击挤压后昏迷，出院后病情加重，导致其死亡。

浙江华通健康科技有限公司要深刻吸取本次事故教训，切实抓好员工安全生产教育培训，如实记录安全生产教育培训记录，特别要重视生产过程中有关机械设备操作的培训，强化现场管理，及时修订公司安全生产规章制度及安全生产操作规程，督促教育员工严格执行安全操作规程；同时要加大安全生产投入力度，对公司开展一次全面的安全生产大检查，要保持生产车间的疏散通道畅通，及时消除事故隐患，隐患治理情况要如实记录并公开通报；要定期开展应急演练，让从业人员熟练掌握风险防范技能和事故应急措施，形成“人
