# 绍兴柯桥硕运纺织有限公司“3·5” 一般机械伤害事故调查报告

绍兴市柯桥区人民政府事故调查组

2023 年 12 月

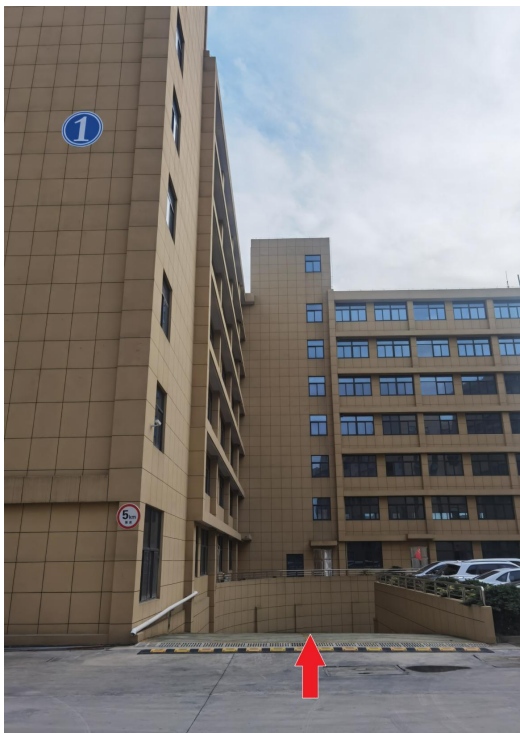
图2 事故发生单位进口处

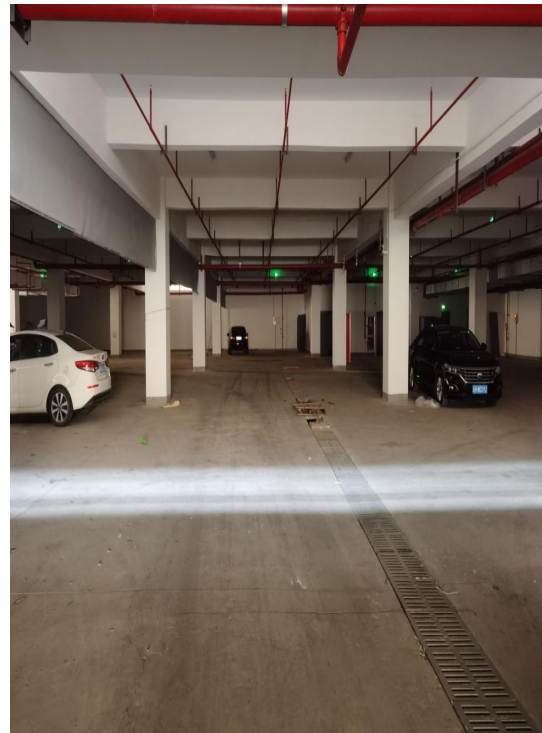
图3 事故现场（事故企业已搬离）

2023年3月5日8时许，硕运纺织扞经工陈长荣在厚创新材料综合楼1号楼地下1楼西北侧2号扞经机旁整理扞经机里的花式丝，在整理扞经丝过程中，因操作不当身体不慎被机器卷入，后卡在扞经机轴盘上无法动弹。8时20分许，陈长荣被附近工友发现，附近工友大声呼喊，后合力将陈长荣从扞经机上解救下来。9时16分许，陈长荣被送至绍兴市中心医院进行紧急抢救，后于当日14时31分许因救治无效死亡。

现场作业人员陈长荣安全意识淡薄，未穿戴任何劳动防护用品的情况下，因操作不当不慎被卷入扞经机。同时作业现场安全管理混乱，扞经机滚轴无安全防护罩，设备四周未设置安全防护栏、安全警示标志等防护措施。

（一）进一步压紧压实企业主体责任。全区生产经营单位，特别是硕运纺织、厚创新材料，要深刻吸取事故教训，全面开展安全风险分级管控和隐患排查治理双重预防机制，落实落细全员安全生产责任制，明确从企业主要负责人到一线从业人员的安全生产岗位职责，按规定设置安全生产管理机构，按标准配备专兼职安全生产管理人员，持续健全完善安全生产规章制度和操作规程，督促企业从业人员严格落实到位，强化安全生产教育和培训，进一步加强现场安全管理，及时制止和纠
