## 宁波市北仑区应急管理局 关于要求批复北仑霞浦宁波钢铁有限公司“2·5” 一般车辆伤害事故调查报告的请示

# 北仑霞浦宁波钢铁有限公司“2·5”一般车辆 伤害事故调查报告

编制单位：北仑区生产安全事故调查组

2025 年 3 月

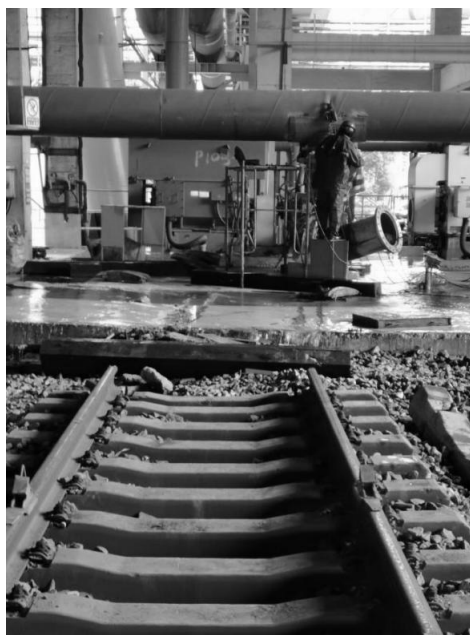
1. 事故现场勘验情况。事故发生区域为宁波钢铁有限公司1#高炉炉下厂房。勘验可见：厂房区域自北向南铺设有高16道、高15道两条平行铁轨，长约55m，两轨间距约10m。高15道向西终止于作业通道，以铁质弧形止冲挡与通道隔离，止冲挡西侧7.2米处为1#高炉软水回水管道，与地面平行南北向铺设，高约2.5米。14#鱼雷罐车（车长23.9米）冲出西侧轨道尽头，止冲挡被车头调车棚撞断，罐车下方第一轮对与车体脱离，第二、三、四轮对已脱轨行驶至厂房作业通道，调车棚与1#高炉软水回水管道碰撞后变形，管道被冲撞破裂。186#内燃机车挂23#空鱼雷

图一 1#高炉厂房高 15 道终端（由东向西拍）

2. 物的不安全状态：铁质弧形止冲挡在车列冲击下，无法起到有效的止挡作用。

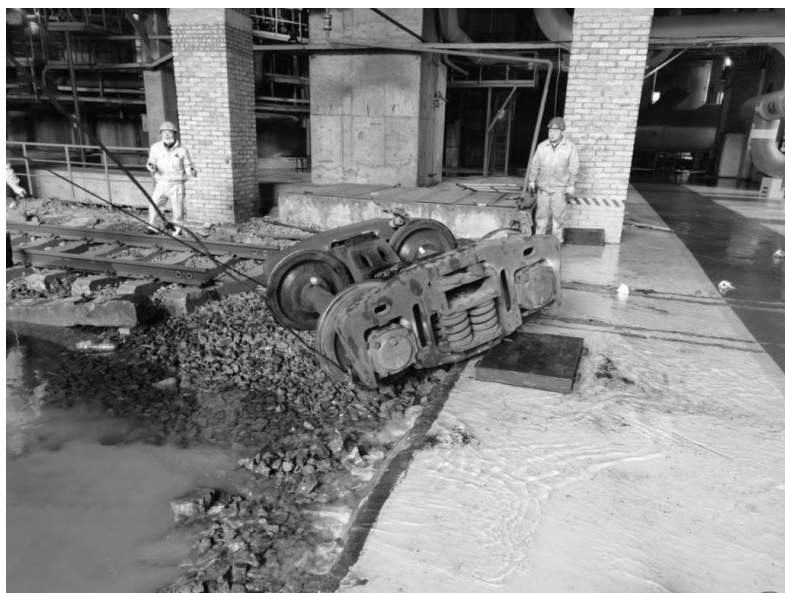
图二 脱轨的第一轮对（由北向南拍）

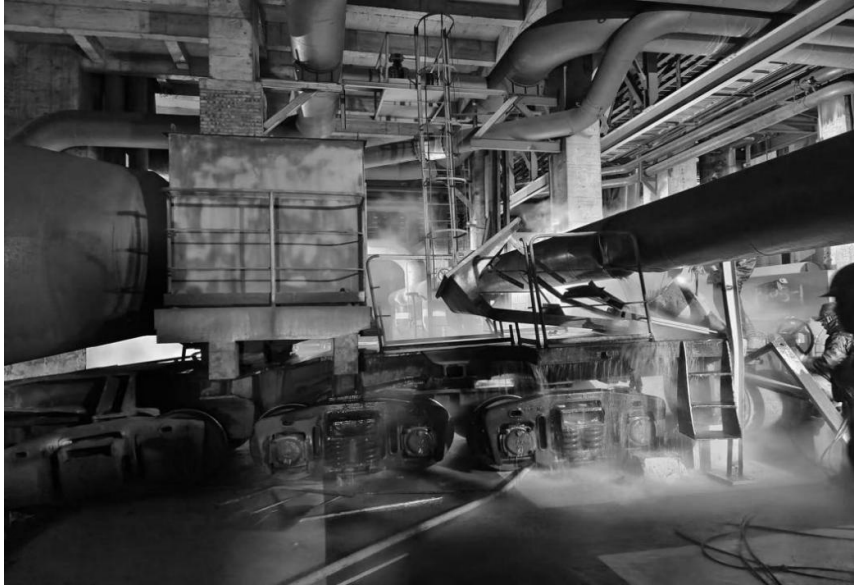
1#高炉东北约 500 米处的站 42 道待命，物流部铁运调度室向石斌发出电子作业通知单，作业任务为：由高 15 道推进至 1#高炉炉下进行对位作业，石斌收到指令后开始执行作业计划。23 时 43 分，石斌下车执行行试拉；23 时 44 分，石斌步行进入车列南端的 14#鱼雷罐车调车棚内，遥控驾驶车辆以二档车速（约 10km/h）沿高 15 道向西南方向推进；车列自东向西驶入 1#高炉炉下厂房并到达对位区域后，并未按原计划制动停车，而是继续保持二档车速行驶状态，遥控器也未发出停车信号。23 时 47 分，车列一直向前撞倒铁轨尽头的止冲挡，14#罐车脱轨行驶至厂房作业通道，机车开始制动，4 秒钟后调车棚撞裂前方的 1#高炉软水回水管道，车列停止，石斌被挤压在调车棚与管道之间。

图三 机车从高 15 道冲出后调车棚与管道发生碰撞

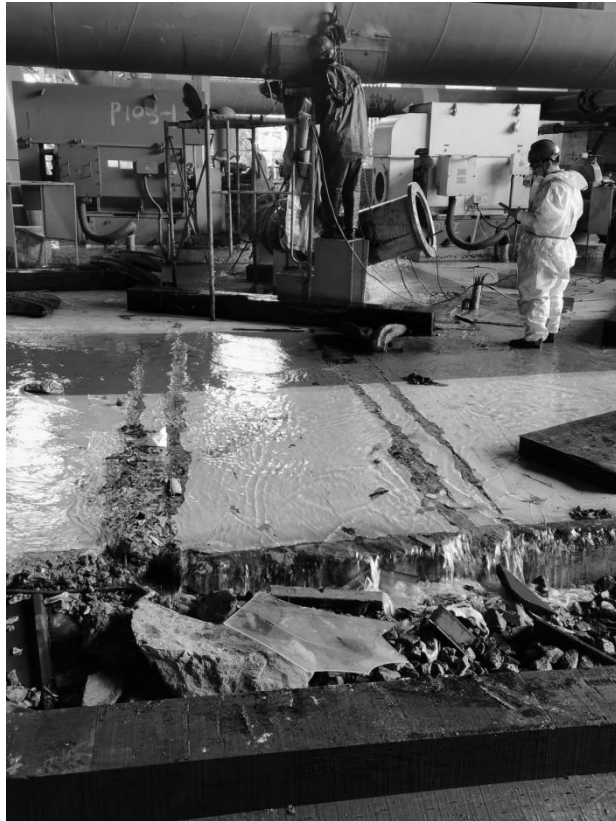
图四 环氧地坪上脱轨轨迹（由东向西拍）
