## 宁波市北仑区应急管理局 关于要求批复宁波市盛丰钢塑管制造厂“5.12” 一般起重伤害事故调查报告的请示

# 宁波市盛丰钢塑管制造厂“5.12”一般起重伤害事故调查报告

编制单位：北仑区生产安全事故调查组

2024 年 6 月

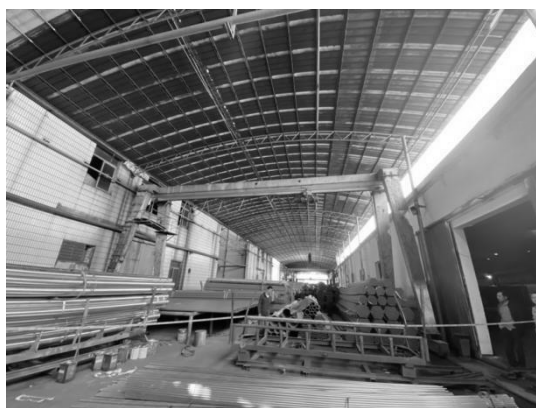
图一 事故发生地钢塑管仓库

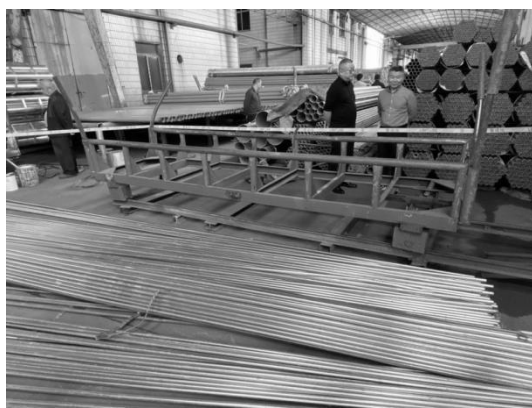
图二 轨道转运车

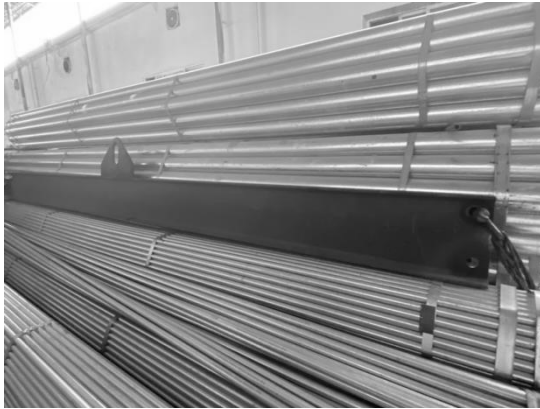
图三 吊运使用的工型钢支架

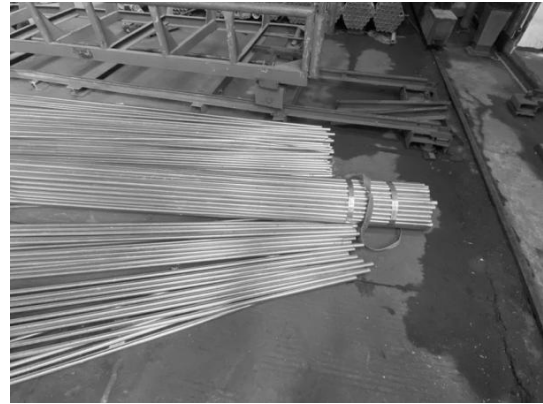
图四 脱钩后散落地面的塑钢管

1. 物的不安全状态：套挂钢塑管两端的尼龙带长度存在差异，导致起吊后管件处于倾斜状态，重心不稳，在平移过程中较高一端的管件自尼龙带脱落；

1. 盛丰制造厂要深刻吸取事故教训，迅速开展事故举一反三和整改落实工作。要全面落实安全生产主体责任，建立健全安全生产各项规章制度，加强厂区内设施设备的安全管理，严格落实各项操作规程；不断强化员工日常安全教育培训工作，提高员工的安全意识和风险辨识与防范能力；常态化开展安全生产事故隐患排查治理，全面辨识厂区车间、仓库作业中的各类安全风险，认真落实管控措施，坚决防止事故发生。

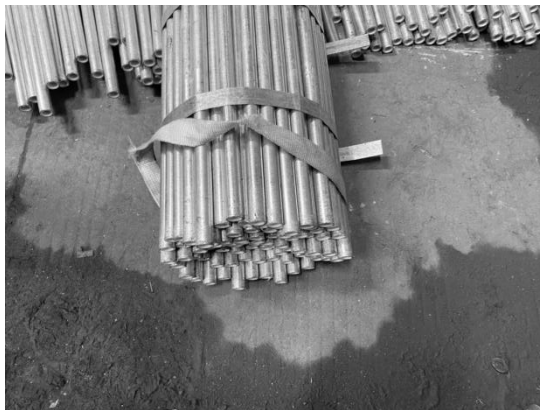
图五 行车吊运塑钢管使用的尼龙带

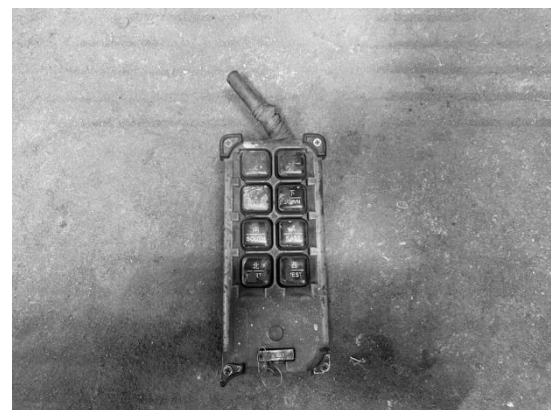
图六 控制仓库行车的地操盒
