# 上虞浙江新时代中能科技股份有限公司 “7·15”一般火灾事故调查报告

2025年7月15日17时13分许，位于浙江省杭州湾上虞经济技术开发区纬七东路5号的浙江新时代中能科技股份有限公司发生一起火灾事故，未造成人员伤亡。

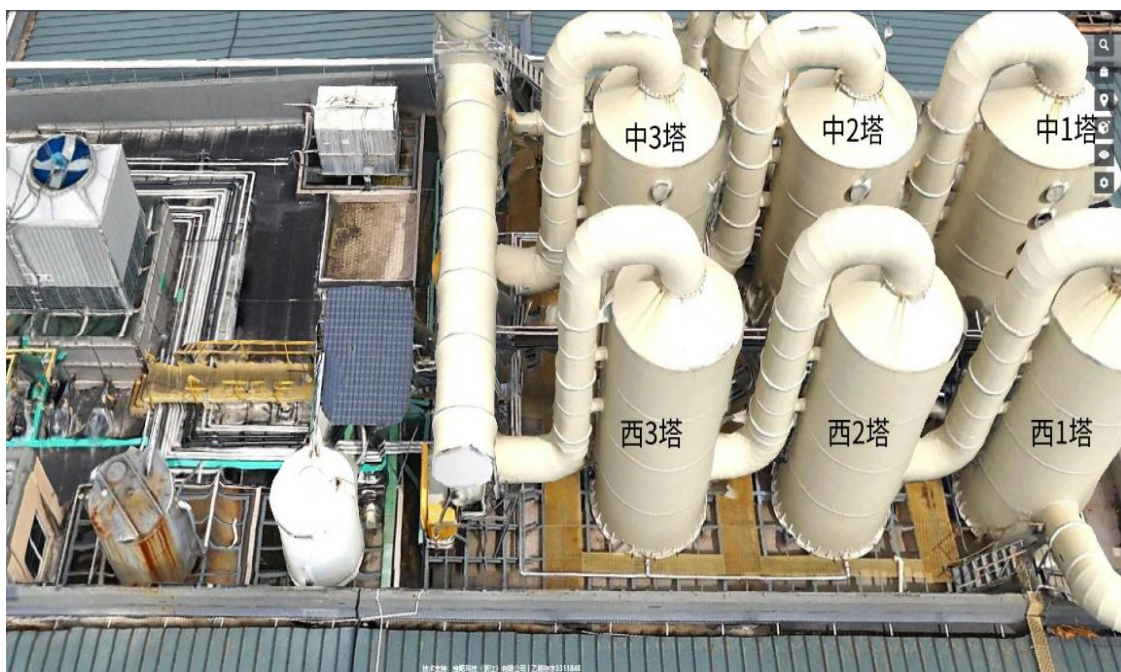
图2 废气处理装置航拍图(由西往东 )

**1.起火部位：**根据园区管委会远景摄像头视频，周边公司屋顶视频，中能公司员工手机视频和相关人员笔录等证据查证，起火部位为浸出2#车间屋顶设备平台的废气处理装置中1塔、中2塔和西1塔之间三角区域（详见图2，图3）。

事故调查组通过现场勘验、视频分析、专家论证、人员询问等方法，排除了遗留火种、物料自燃、静电、雷击、人为放火等引发火灾的可能。结合笔录问询及检测鉴定，认定起火原因为中1塔附近的电气设备及其线路发生故障引燃周边可燃物引起火灾。

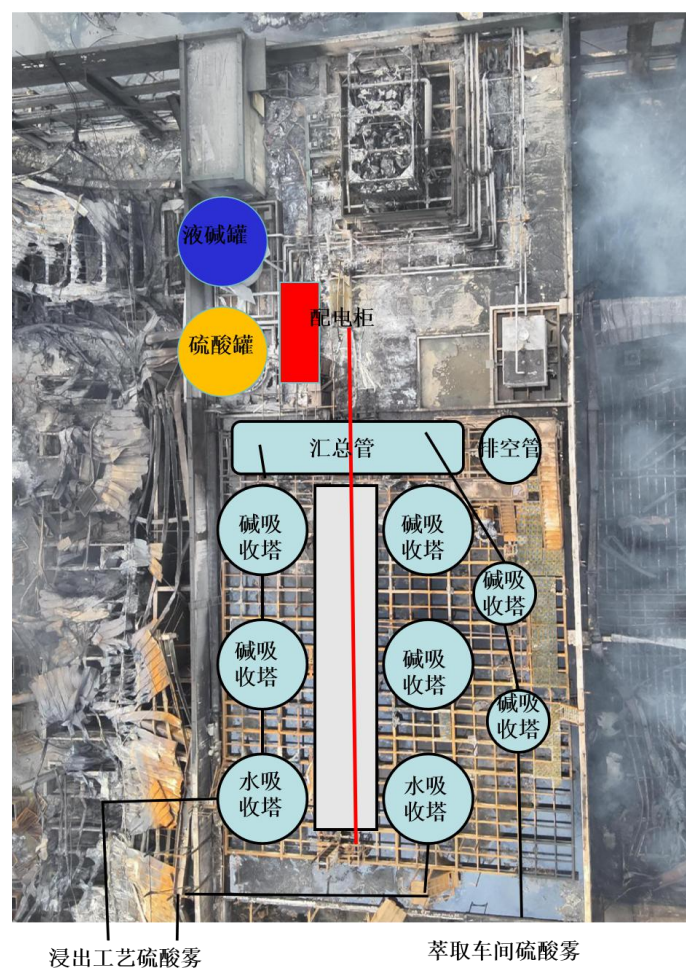
图5 废气处理装置设备平台布置图

**1.事故现场情况：**事故现场为浸出2#车间与萃取2#车间之间设备平台。如图5所示，该平台共设有3套废气处理装置，其中西侧3个塔体为一套，中间3个塔体为一套，东侧2个塔体为一套，西侧和中间两套装置连接浸出2#车间，东侧装置连接萃取2#车间。吸收装置的北侧有配电柜，控制楼顶所有电器；配电柜西侧有液碱罐、浓硫酸罐。据现场工作人员笔录反映，屋顶放置有竹扫把、布拖把、塑料桶、塑料水管等打扫工具。
