# 鉴 定 书

起火单位：“7.21”宁波市奉化艾尔达铝业有限公司火灾事故

应急管理部消防救援局天津火灾物证鉴定中心

编号：SX240413

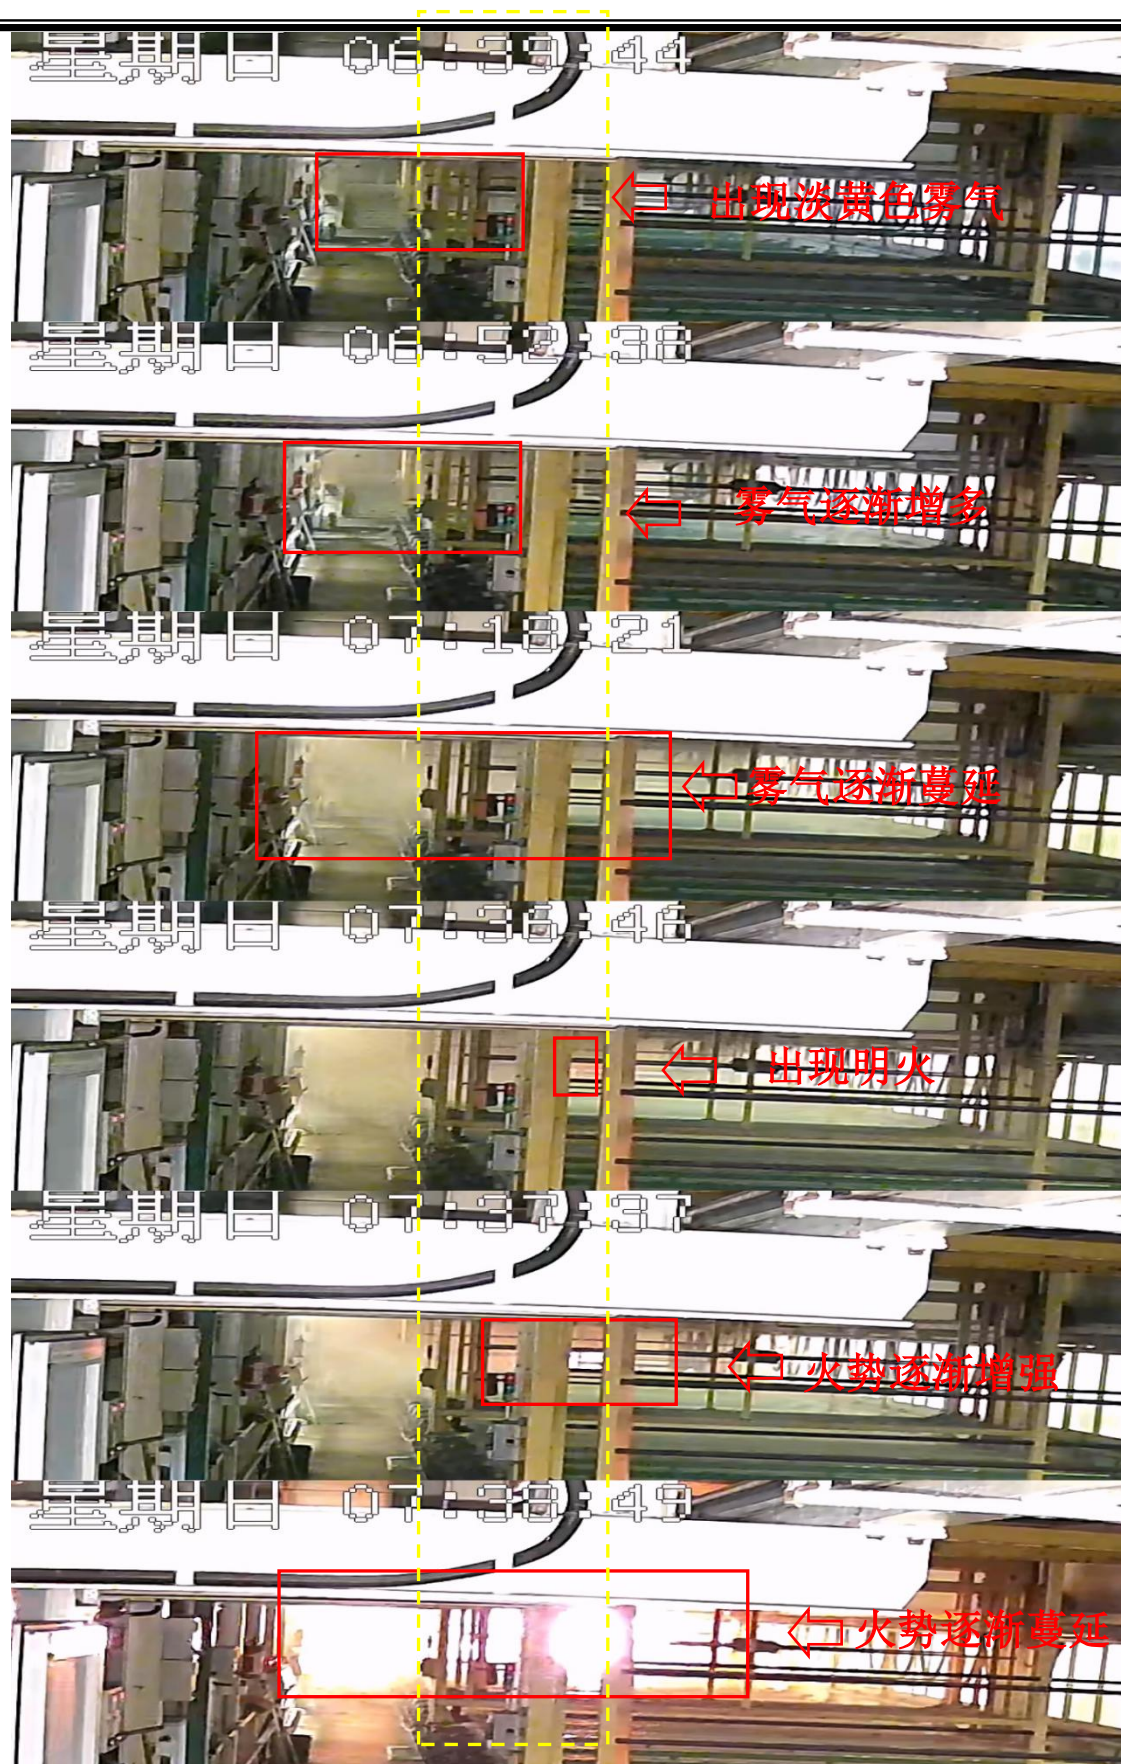
图 5 检材 SX240413-S04 火势发展过程

经查看检材 SX240413-S04 画面，监控视频时间“2024 年 07 月 21 日 06 时 39 分 44 秒”（北京时间 2024 年 07 月 21 日 06 时 39 分 44 秒）许，监控视频画面显示奉化艾尔达铝业有限公司 1 号车间内东部区域出现淡黄色雾气，随时间推移，雾气逐渐增多并蔓延；监控视频时间“07 时 36 分 46 秒”（北京时间 07 时 36 分 46 秒）许，奉化艾尔达铝业有限公司内东侧中部区域出现明火，随时间推移，火势逐渐增强并蔓延（见图 5）。

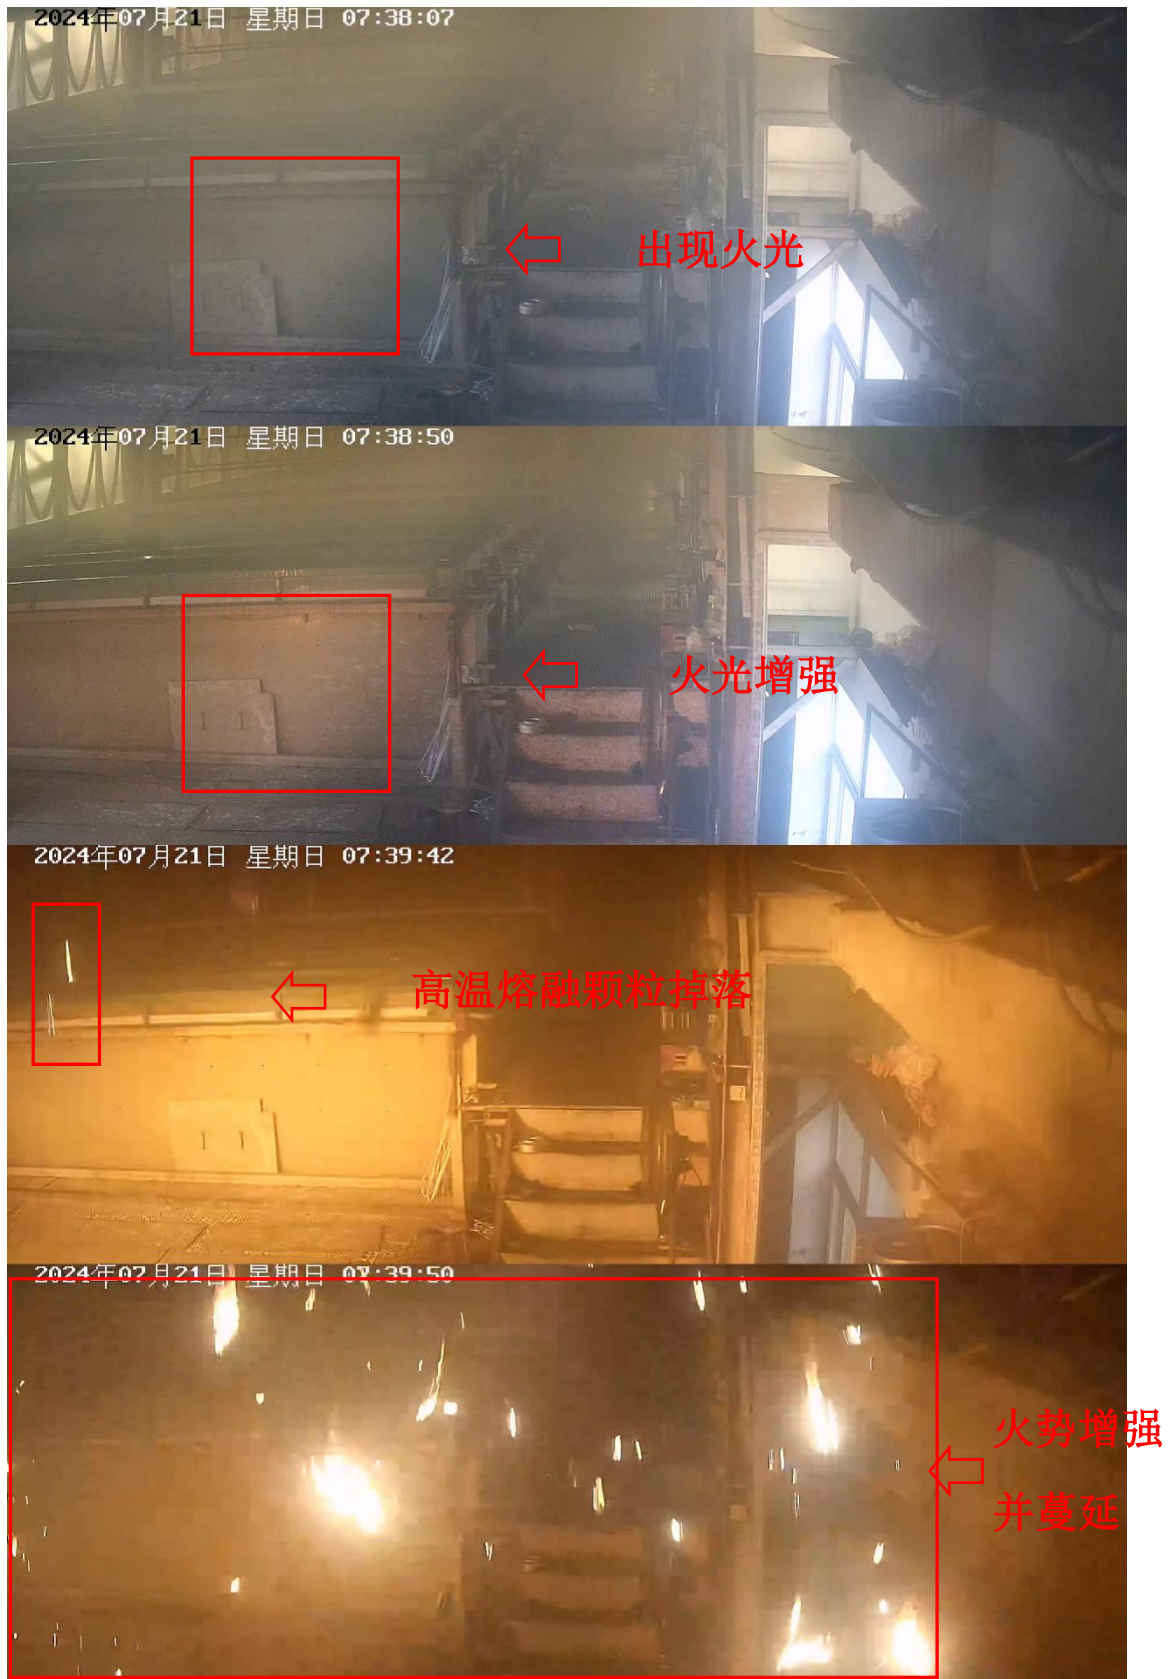
图 6 检材 SX240413-S01 火势发展过程

经查看检材 SX240413-S01 画面，监控视频时间“07 时 38 分 07 秒”（北京时间 07 时 37 分 47 秒）许，监控视频画面显示奉化艾尔达铝业有限公司 1 号车间内二层该检材监控的南侧墙壁上出现火光映射，随时间推移，火势逐渐蔓延，火光映射逐渐增强，范围逐渐扩展；监

控视频时间“07时39分42秒”（北京时间07时39分22秒）许，该检材监控的南侧高位有高温熔融颗粒掉落并，随时间推移，火势逐渐增强并蔓延（见图6）。

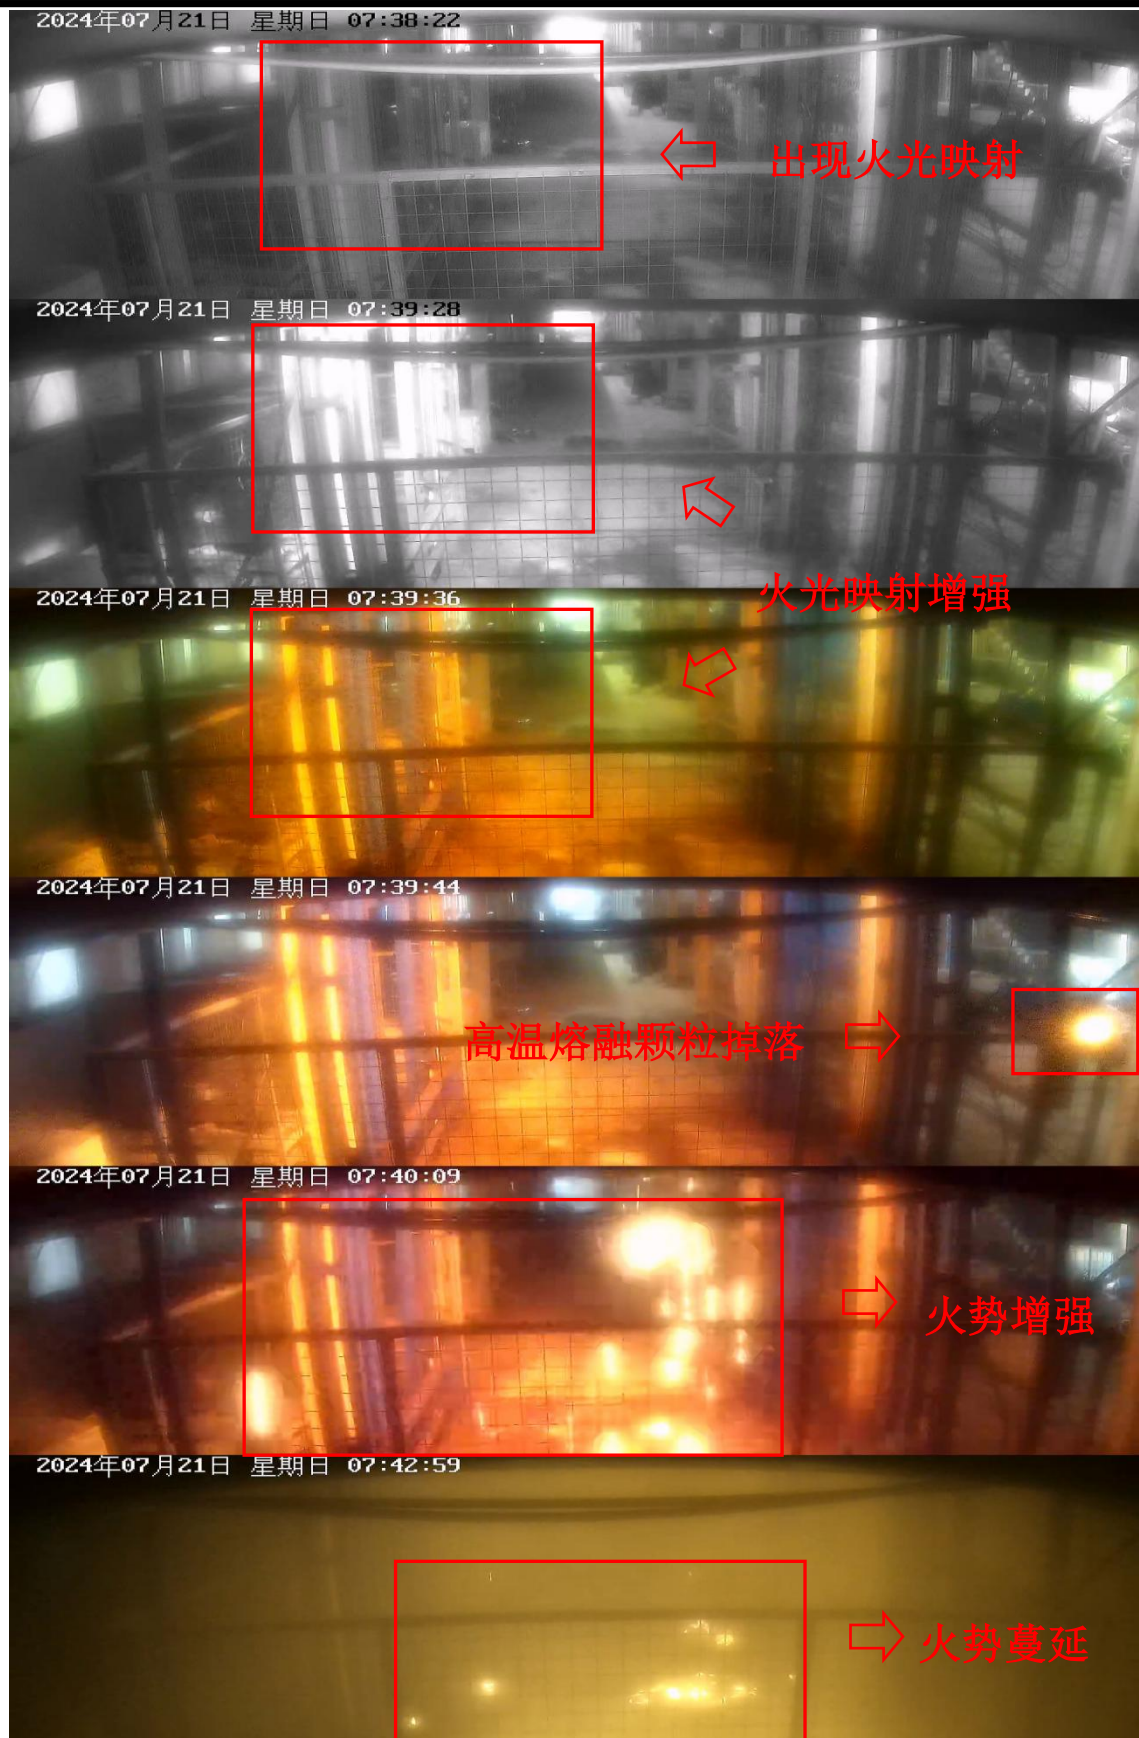
图 7 检材 SX240413-S02 火势发展过程

经查看检材 SX240413-S02 画面，监控视频时间“2024年07月21日07时38分22秒”（北京时间2024年07月21日07时38分02秒）许，监控视频画面显示奉化艾尔达铝业有限公司1号车间内一层东侧中部区域的货梯的西南侧立柱的东北面出现火光映射，随时间推移，火光映射逐渐增强，范围逐渐扩展；监控视频时间“07时39分44秒”（北京时间07时39分24秒）许，货梯北侧有高温熔融颗粒掉落，随时间推移，火势逐渐增强并蔓延（见图7）。

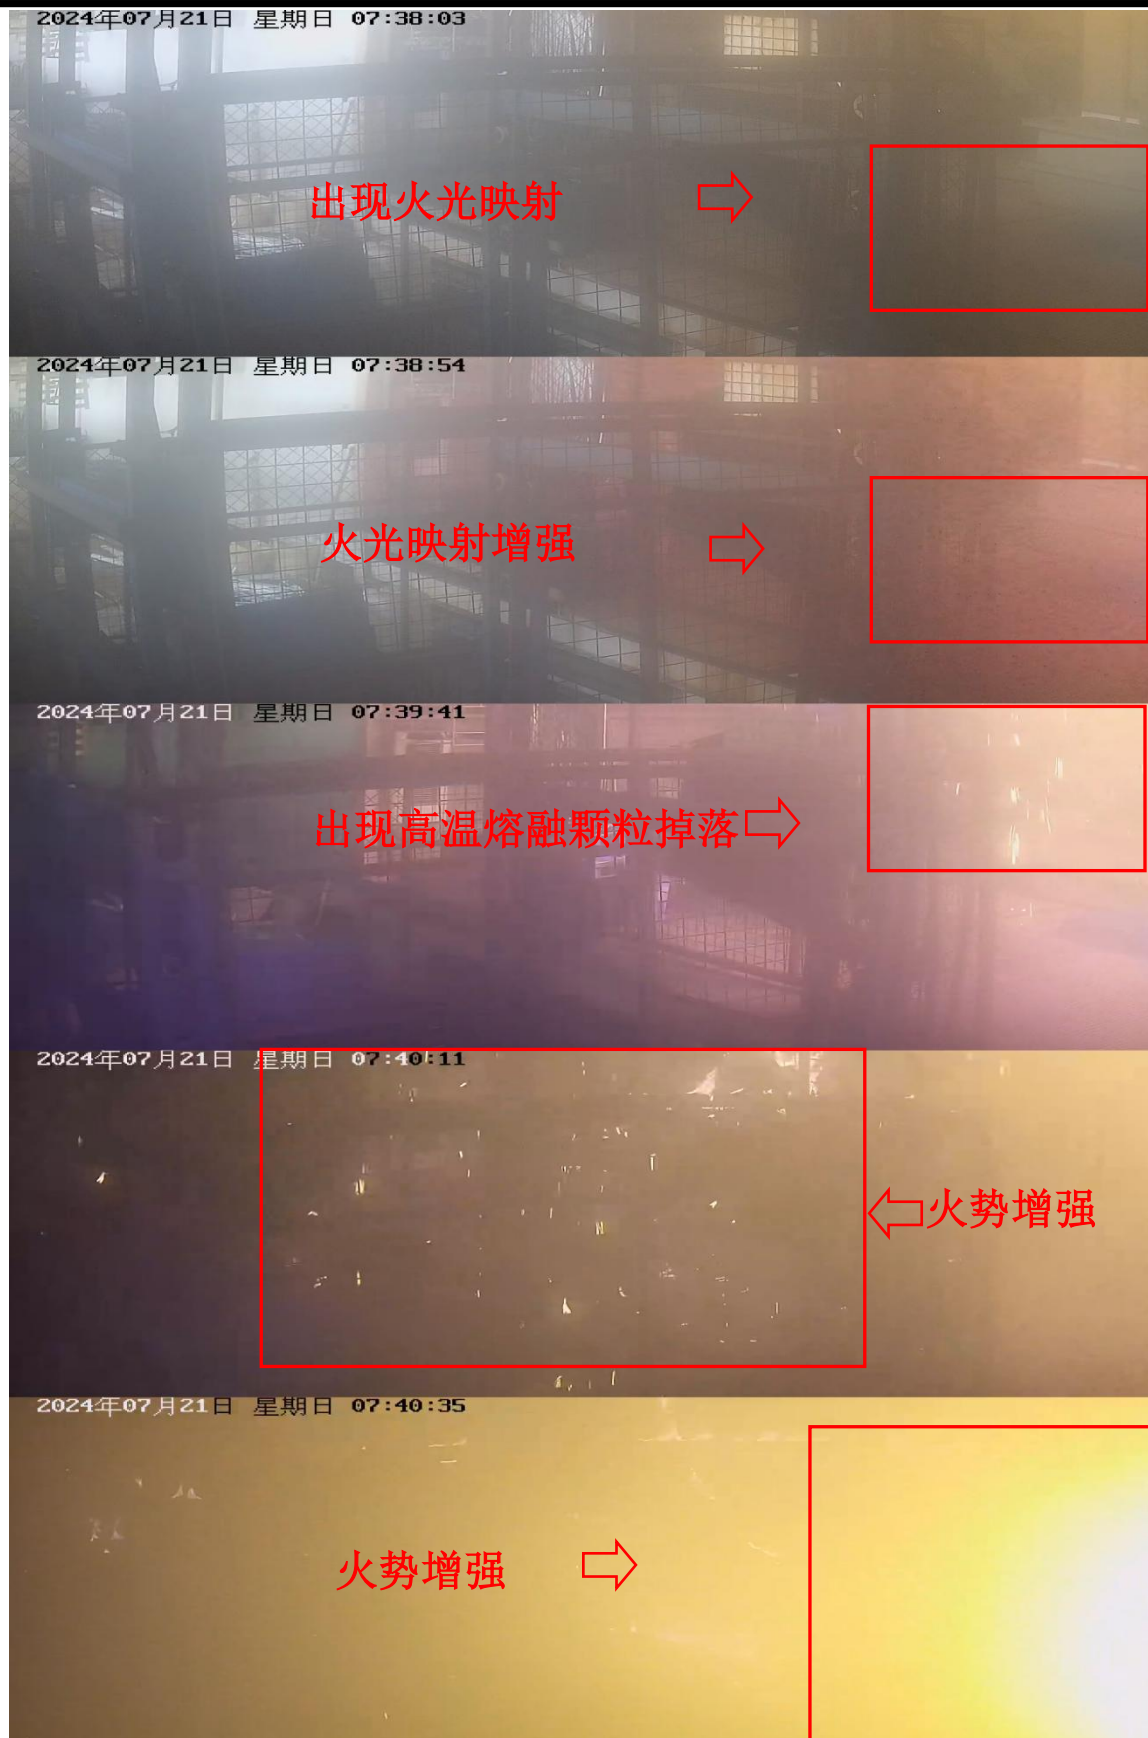
图 8 检材 SX240413-S03 火势发展过程

经查看检材 SX240413-S03 画面，监控视频时间“2024年07月21日07时38分09秒”（北京时间2024年07月21日07时37分49秒）许，监控视频画面显示奉化艾尔达铝业有限公司1号车间内二层东侧中部区域的液池表面的东北部出现火光映射，随时间推移，火光映射逐渐增强，范围逐渐扩展；监控视频时间“07时39分41秒”（北京时间07时39分21秒）许，该检材监控的东北侧高位有高温熔融颗粒掉落，随时间推移，火势逐渐增强并蔓延（见图8）。

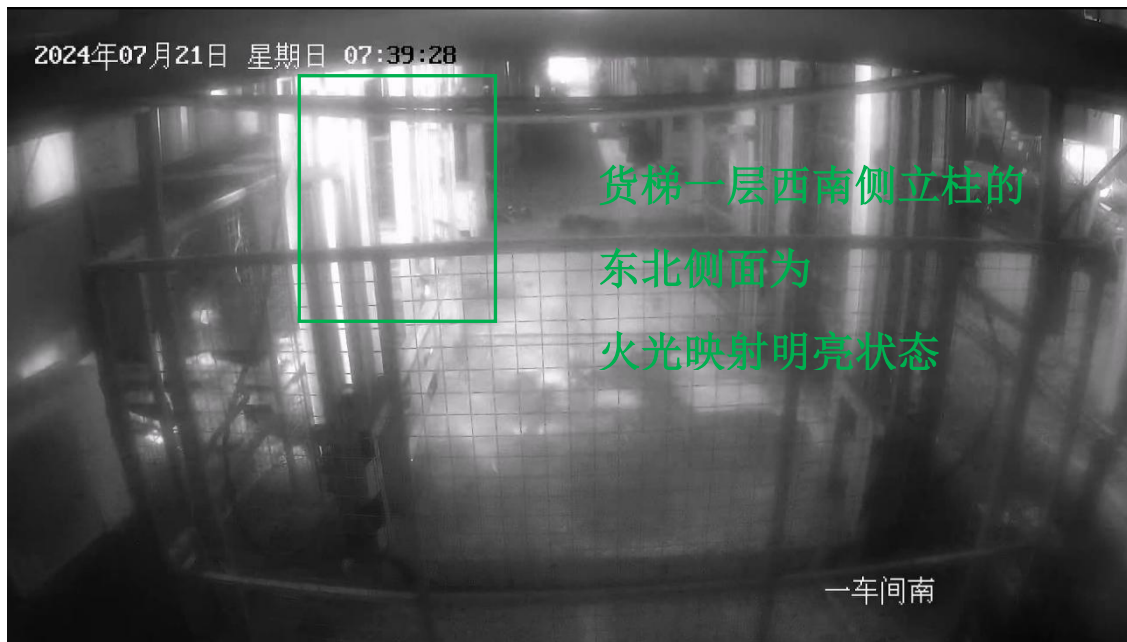
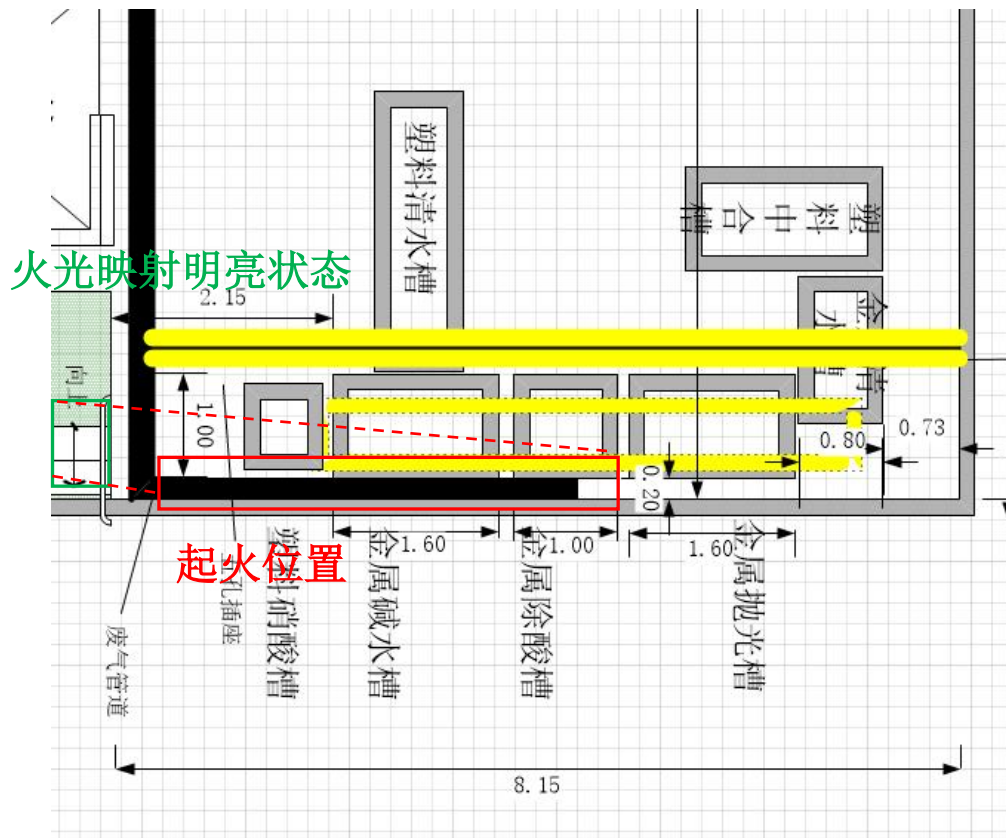
图9 起火位置分析 01

经查看检材 SX240413-S02 画面并于起火前视频对比，起火初期，一层货梯的西南侧立柱的东北侧表面出现火光映射，此时其他区域无明显火光映射，表明出现明火部位位于一层货梯的东北侧高位区域，即二层的东北侧槽区域；经查看检材 SX240413-S01 画面，起火位置位

于二层的检材监控东南侧区域；经查看检材 SX240413-S03 画面，起火位置位于二层东北侧液池的东北侧区域；综上所述，出现明火位置为二层东北侧的除酸槽、碱水槽、硝酸槽处（见图 9、10）。

综上所述，根据所送视频检材分析，出现明火位置为宁波市奉化艾尔达铝业有限公司 1 号车间内二层东北侧的除酸槽、碱水槽、硝酸槽区域，出现明火时间为检材 SX240413-S04 画面监控视频时间“2024 年 07 月 21 日 07 时 36 分 46 秒”（北京时间 2024 年 07 月 21 日 07 时 36 分 46 秒）许。起火前约 1 小时许，该区域出现大量淡黄色雾气；起火前未见有人员于起火区域活动，未观测到空中有飞火、飘落物等外来火源。

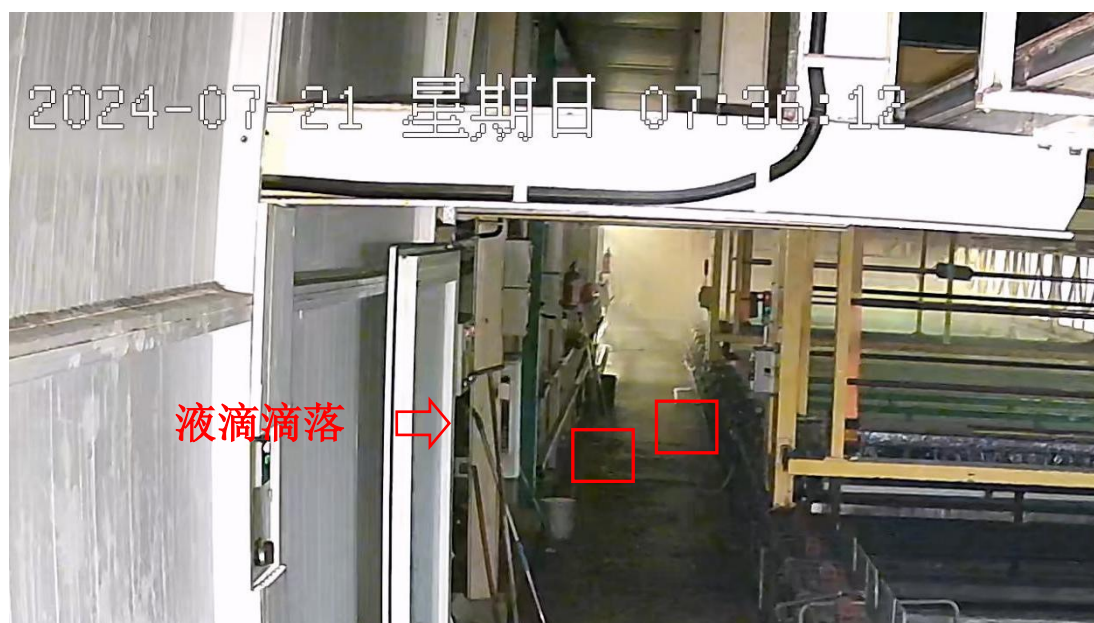
图 11 异常现象分析

经查看检材 SX240413-S04 画面，监控视频时间“2024 年 07 月 21 日 07 时 36 分 12 秒”（北京时间 2024 年 07 月 21 日 07 时 36 分 12 秒）许，监控视频画面显示奉化艾尔达铝业有限公司 1 号车间内二层北部过道有液滴滴落（见图 11）。
