# 象山贤庠宁波日月精华精密有限公司 “7·17”一般灼烫事故调查报告

象山县人民政府事故调查组

2024 年 8 月

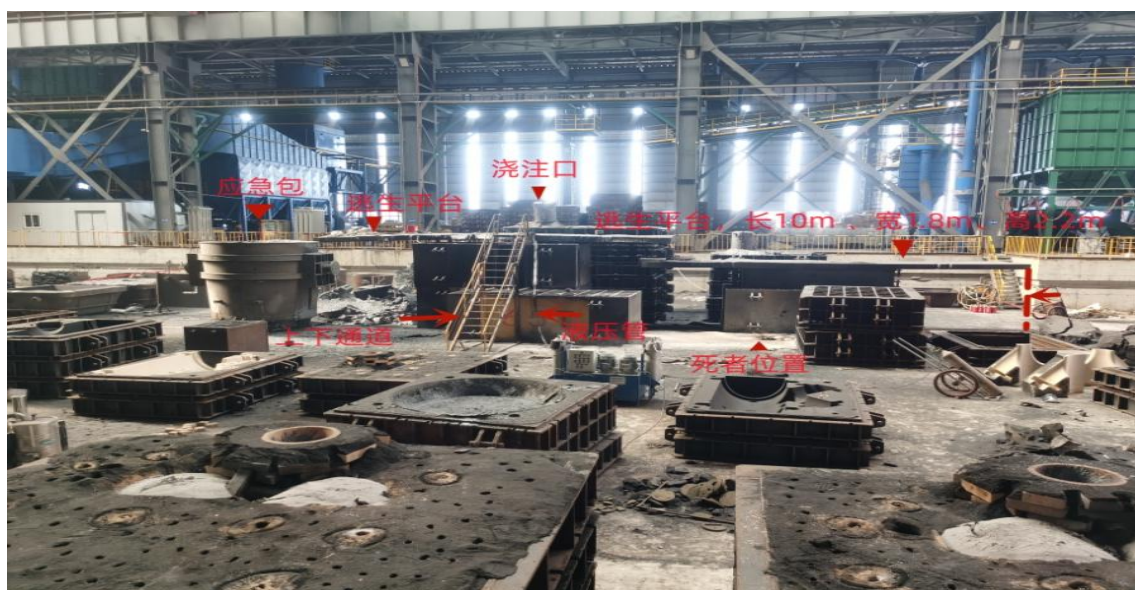
图一 浇注作业现场

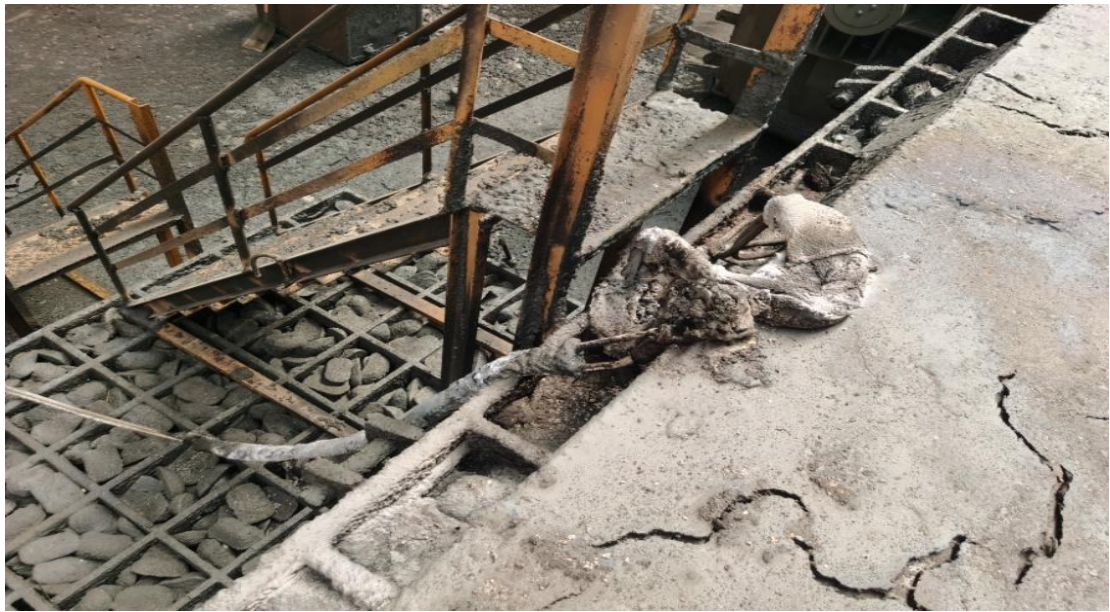
图二 液压管烧毁情况

（三）使用非耐高温液压管。日月制造公司采购的液压缸液压管合格证显示，未能有效证明为耐高温软管。当出现返钢时，高温钢水将液压管烧断，致使液压缸无法正常工作，钢包底阀闸门无法立即关闭，形成持续漏钢。

2.采购耐高温液压缸液压管。

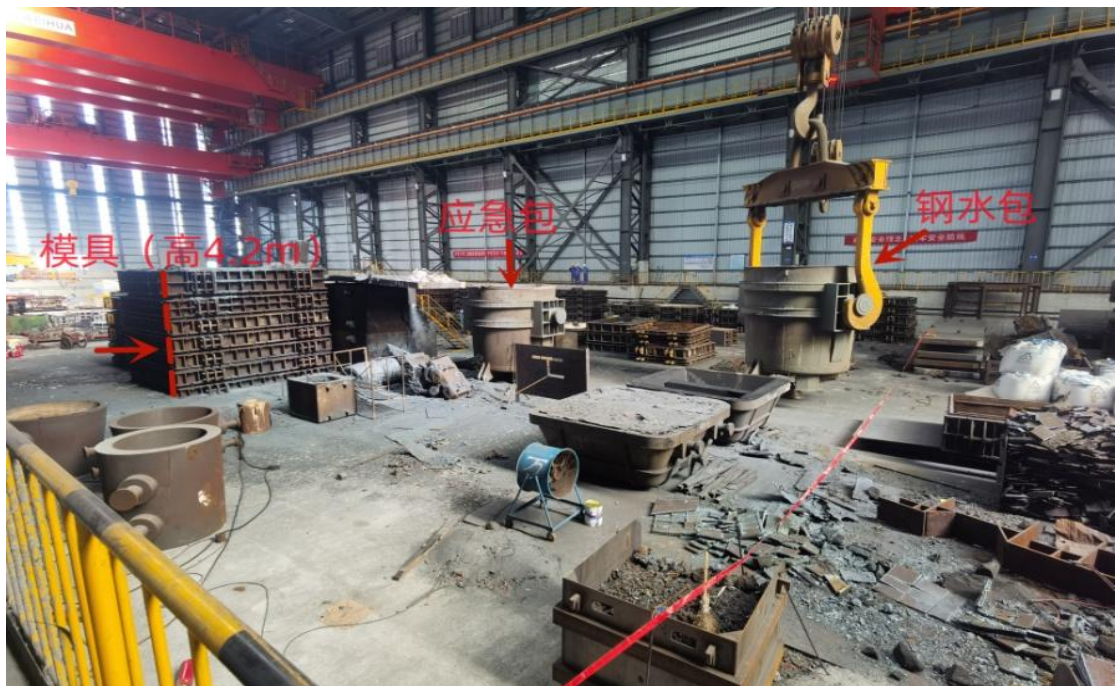
图三 浇注作业现场

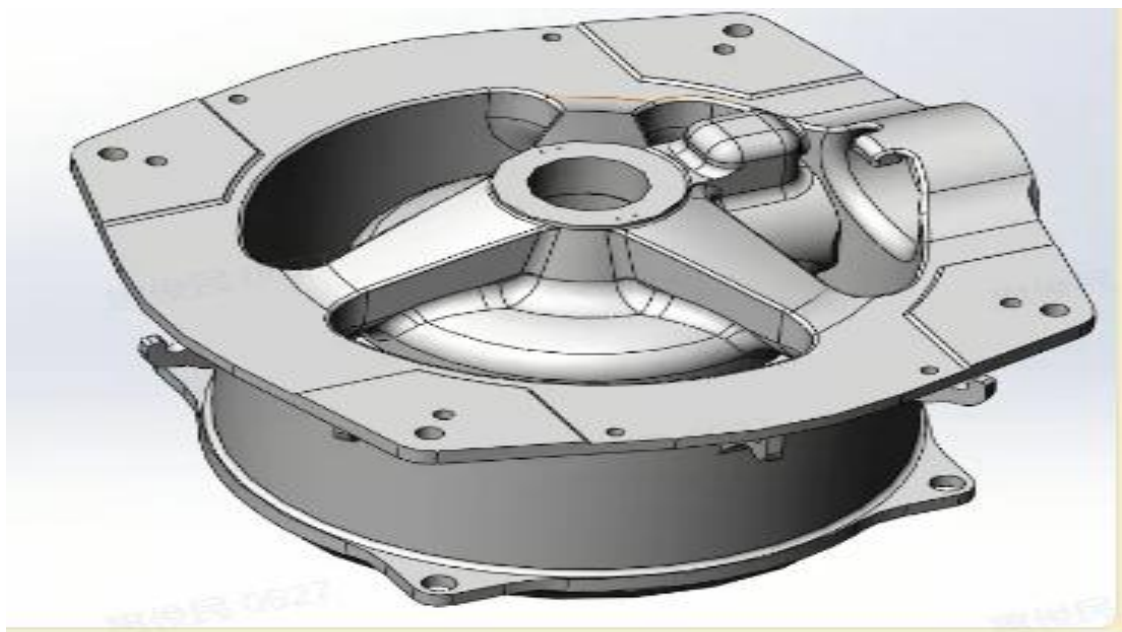
图四 产品信息：产品重18453kg，浇注总重29000kg
