# 象山鹤浦浙江东红船业有限公司“7·5”一般 高处坠落事故调查报告

象山县人民政府事故调查组

2025 年 8 月

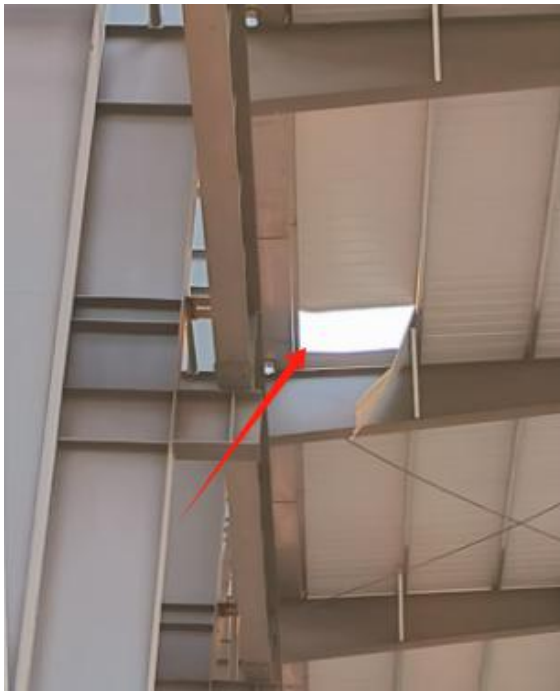
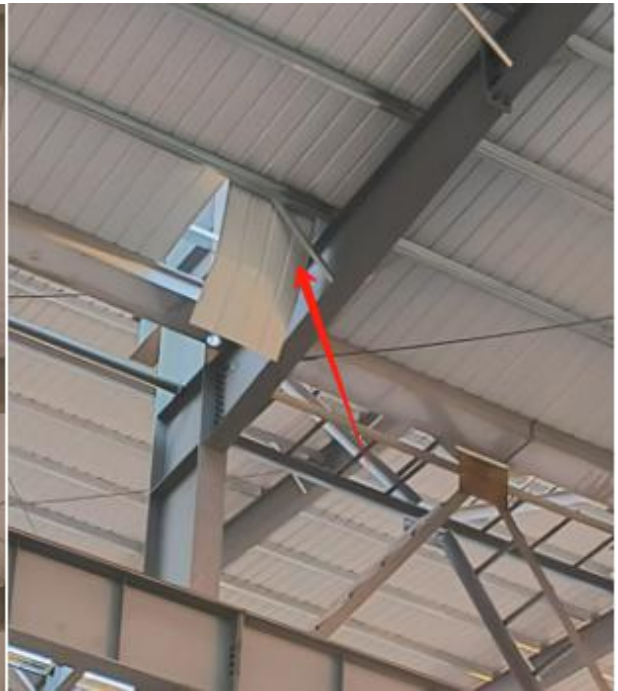
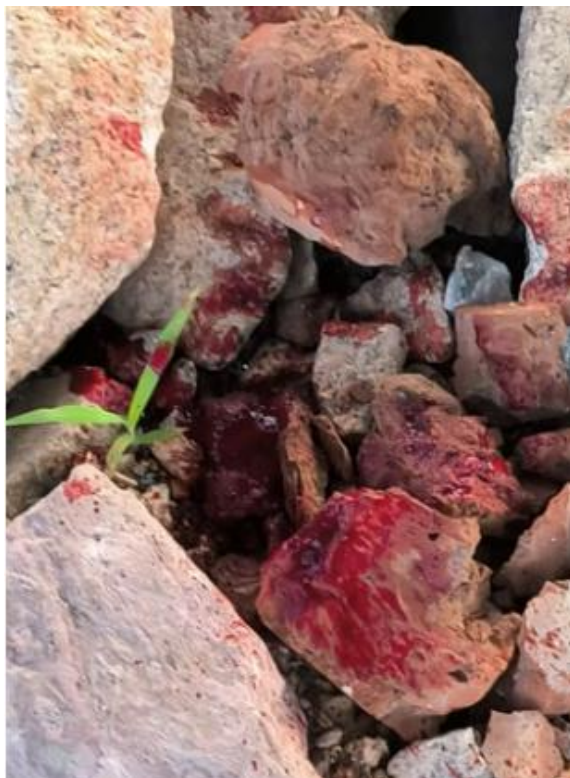
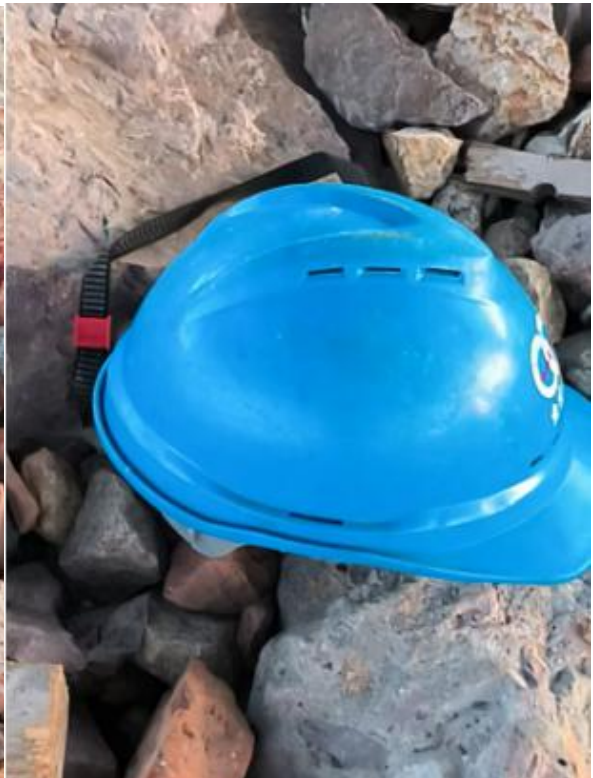
18时11分许，走在最后面的肖顺涛移动至排水天沟部位，在移动过程中，肖顺涛不慎踩踏在未经固定的屋面彩钢板上，彩钢板凹陷脱落后，肖顺涛从屋面孔洞处坠落至车间的塘渣回填地坪上，人当即失去生命意识，口鼻等部位都有出血。

1.事故发生部位位于东红公司《舾装车间》钢结构工程5~6/J~K轴屋面处，作业人员（肖顺涛）从屋面坠落至一层塘渣地坪上，坠落高度约15.8m。

（二）肖顺涛对施工现场情况不熟悉，在从钢结构屋面移动至排水天沟过程中，不慎踩踏在未经固定的屋面彩钢板上，因彩钢板不具备足够的承载力而凹陷脱落，肖顺涛在已解除安全带防护的状态下，从屋面坠落至车间的塘渣回填地坪上，直接导致事故发生。

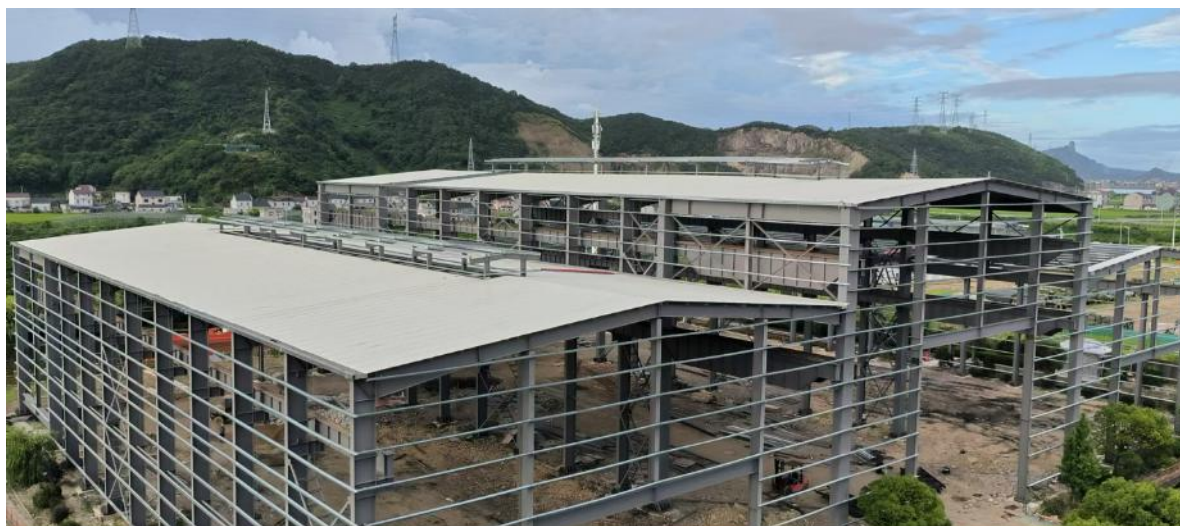
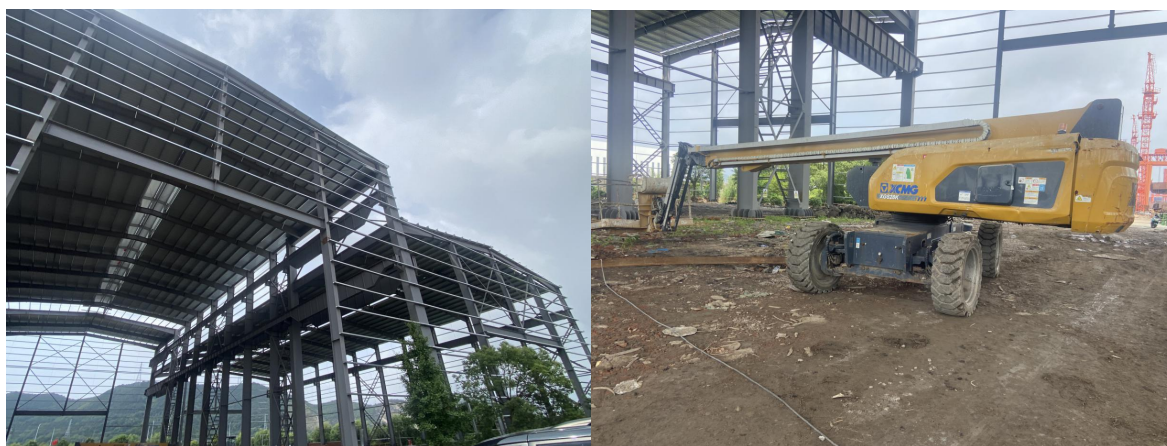
2.现场新建车间厂房四周及内部均未搭设施工脚手架，也未搭设供施工人员上下作业的专用通道，现场有 2 台登高作业车。因无人员上下通道，施工人员高处作业和登高进出屋面层，须利用登高车升高至一定高度的位置后，再通过攀爬方能到达屋面。
