# 北仑大碶庆达西（宁波）钢构制造有限公司 “8·15”一般物体打击事故调查报告

编制单位：北仑区生产安全事故调查组

2025 年 12 月

2025年8月15日19时13分，位于宁波市北仑区宁波出口加工区扬子江南路16号的庆达西（宁波）钢构制造有限公司第五车间内发生一起物体打击事故，造成一人死亡，直接经济损失人民币200.33万元。

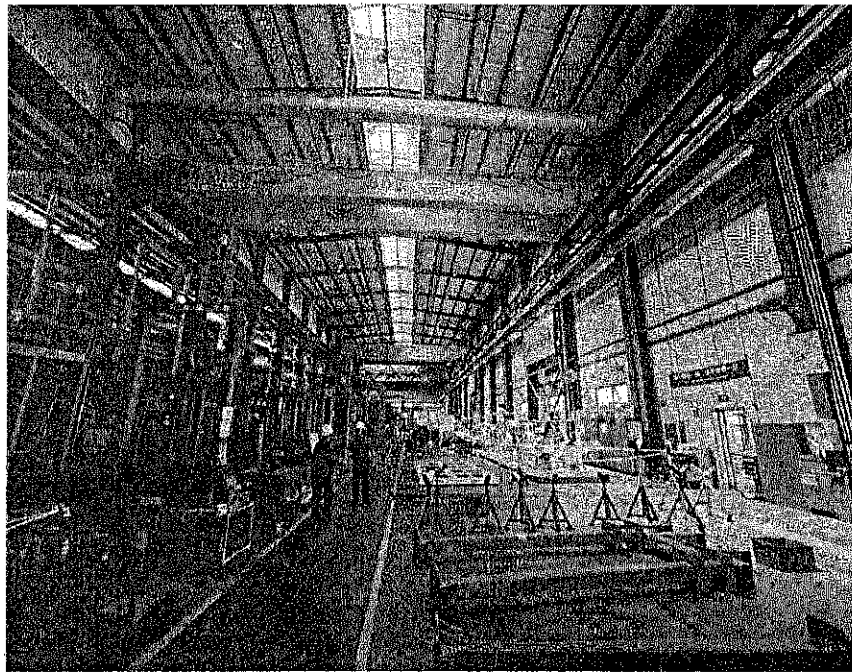
图 1 第五车间（由北向南拍）

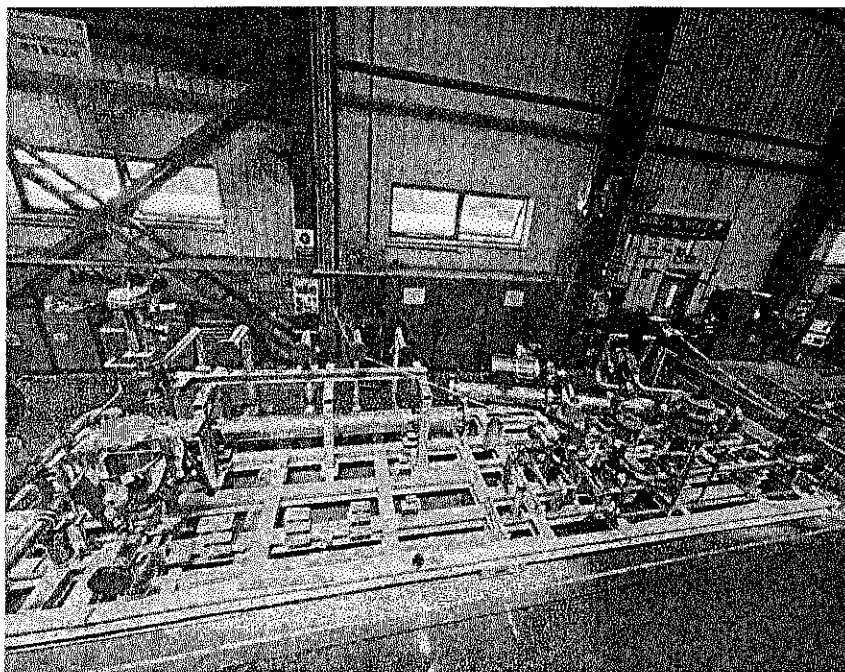
1. 事故现场勘验情况。事发地点为庆达西公司模块组装车间（第五车间）西侧 B-8 区域管道装配工位。现场勘验可见：事发工位标线内放置有一台底面矩形镂空钢结构基座框架，基座上方南北向放置两段燃料气体供应管件，南侧管件已完成燃气切断阀、排气阀的安装，北侧管件脱出基座向西倾倒，整体由临时支架配合行车吊带进行支撑固定，管件中部的空气截止阀门已突出至工位标线以外。阀门西侧地面可见大量血迹、一顶破损的安全帽、1 副护目镜。管件下方设置有三处非标滑块治具，其中南侧治具管托高 0.25m，已通过螺栓与基座固定，管托上方可见黑色

图 2 B-8 区域事发工位基座支架（由东向西拍）

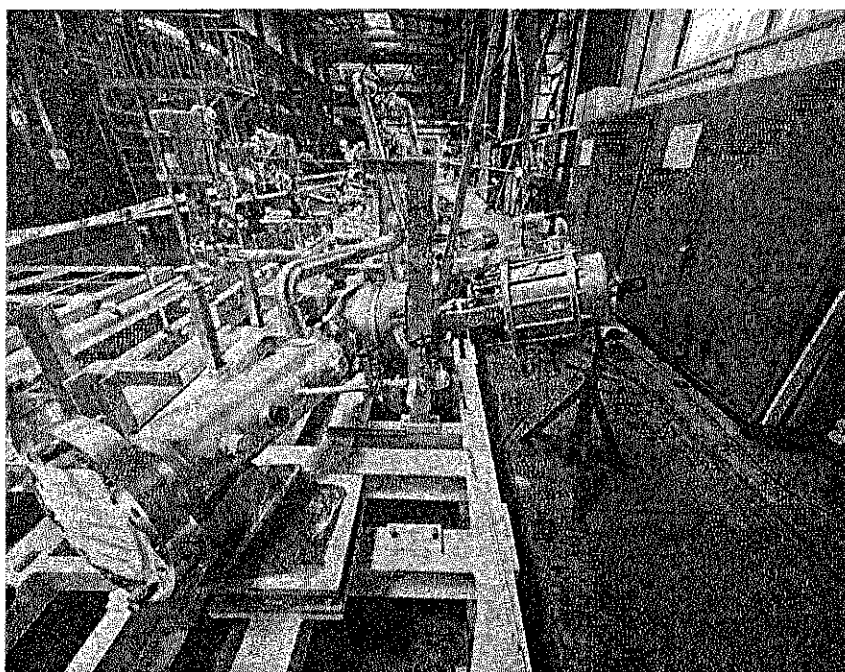
图 3 倾覆的管道及上方的阀门（由北向南拍）

2. 物的不安全状态：管件在顶升过程中，与下方滑块治具配合失效，治具失去对管件的有效支撑，且管件整体重心与顶升点存在偏差，在受力抬升过程中失稳发生倾覆。

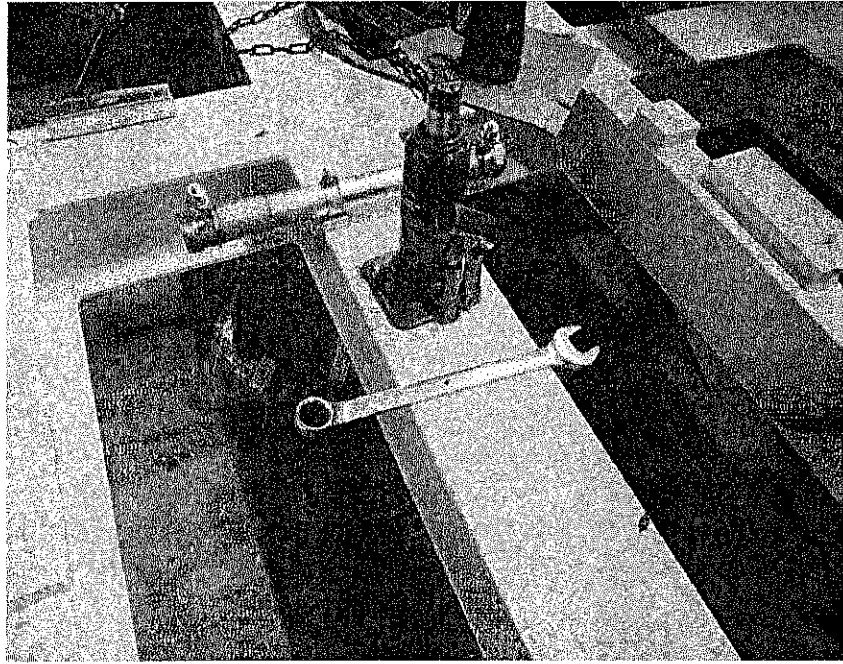
图 4 事发时用于顶升管道的千斤顶  
和用作压力杆的扳手

1. 人的不安全行为：郑栋刚在未确定管件平稳状态、未采取防倾倒措施的情况下，盲目使用千斤顶大幅顶升管件。

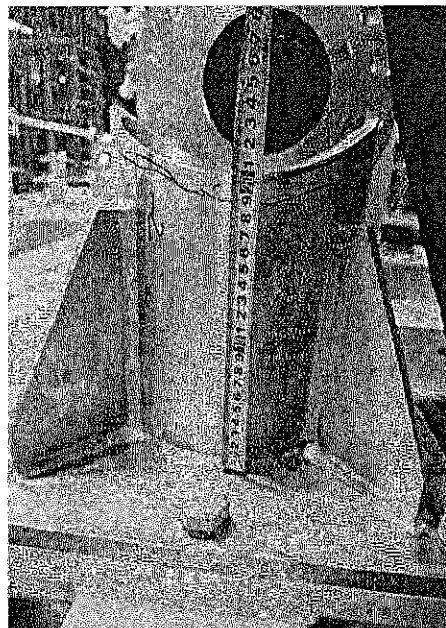
图 5 事发管件南侧首位圆柱治具  
(由南向北拍)

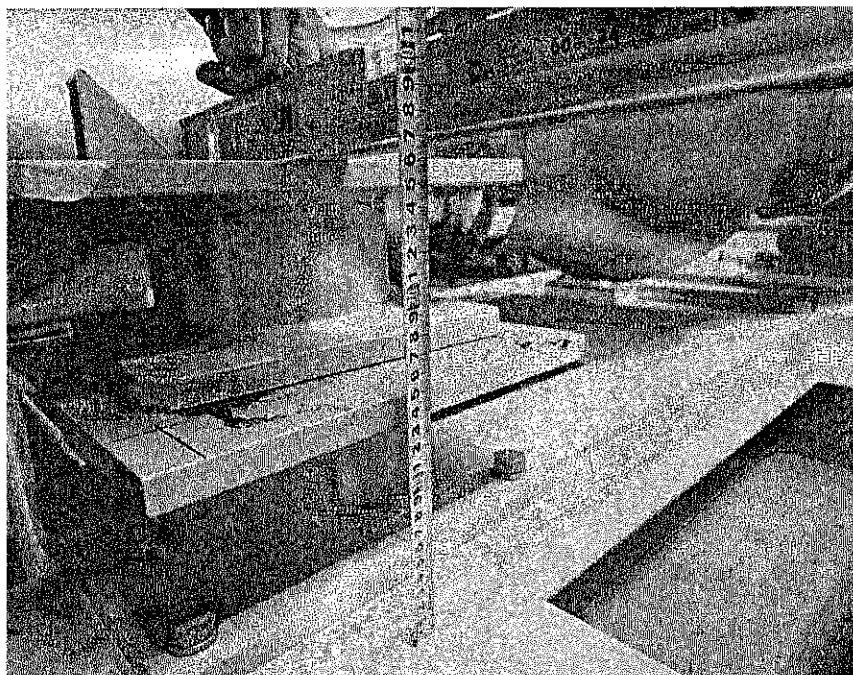
图6 未固定的管托滑块治具（由南向北拍，二号治具）
