## 宁波市北仑区应急管理局 关于要求批复北仑大碶宁波市海歆再生资源有 限公司“8·25”一般机械伤害事故调查报告的 请示

# 北仑大碶宁波市海歆再生资源有限公司“8·25” 一般机械伤害事故调查报告

编制单位：北仑区生产安全事故调查组

2025 年 12 月

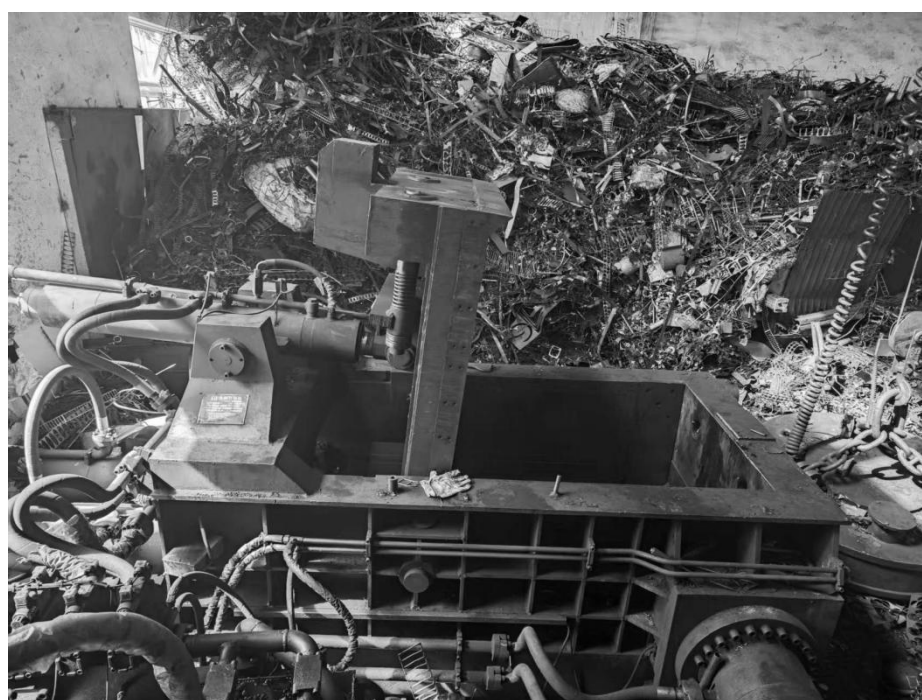
图 2 海歆公司打包车间涉事打包机（由南向北拍）

2. 物的不安全状态：打包机料仓空间狭小，进出受限，紧急状态下难以及时逃离，且维修过程中未断电，设备遥控器按键标识模糊，易引发误触。

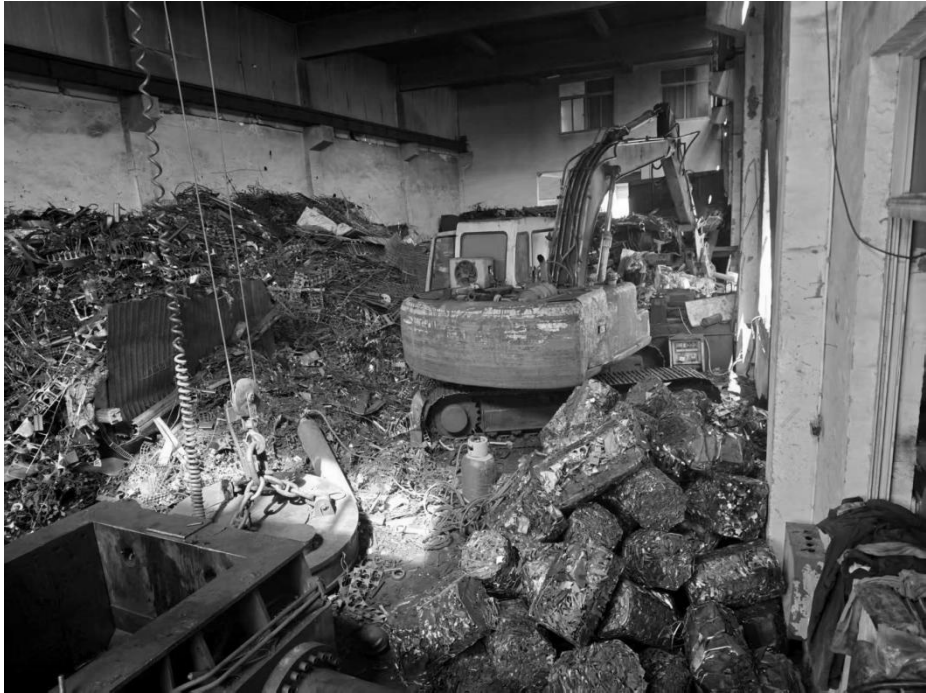
图3 车间内的抓料机、打包机、金属压缩包块（由西向东拍）

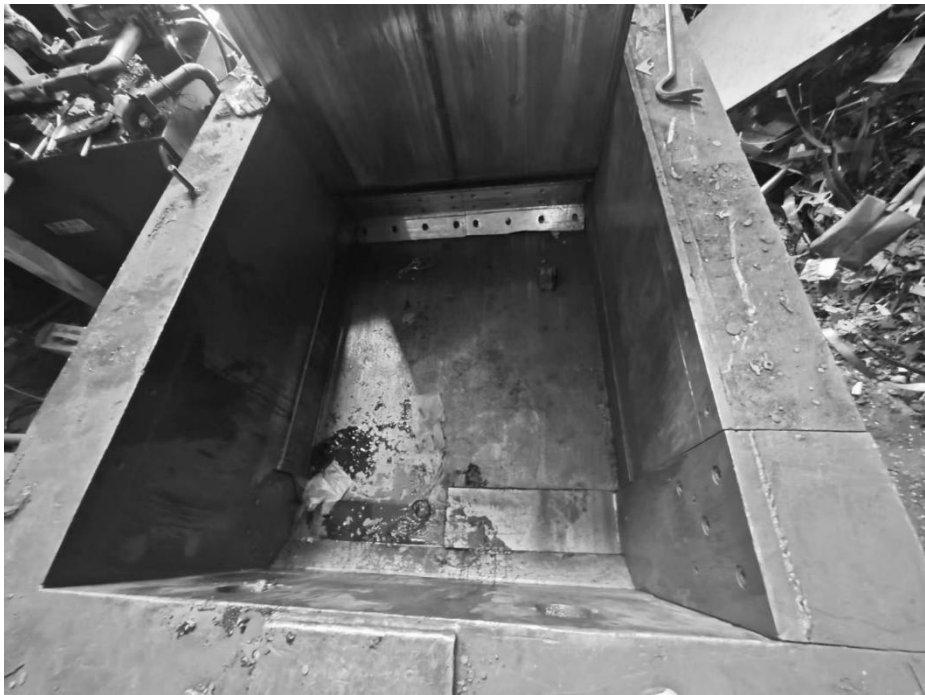
图4 打包机内部血迹

1. 人的不安全行为：覃林生置身于打包机料仓危险区域内，手持遥控器调试设备，不慎误触打包机盖板按钮，致盖板下压。

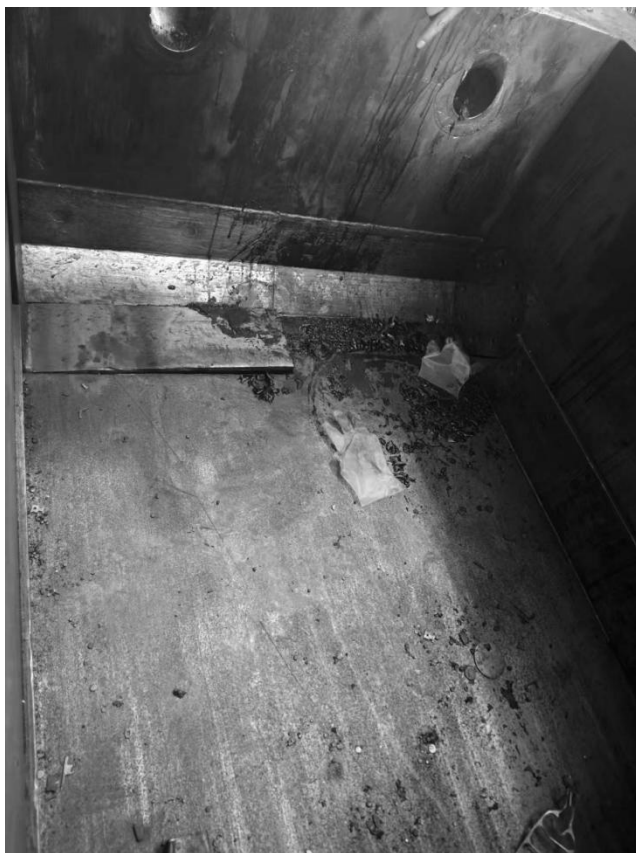
两侧，且将西侧打包机作业岗位与东侧出入口隔断，不可正常通行，需从车间南侧露天巷道绕行后翻窗进入。事发液压金属打包机由江阴市鑫宸机械科技有限公司于 2021 年 11 月生产，型号 Y81-2000，最大作用力 200KN，工作压力 20MPa，打包机长度约 290cm，宽度约 165cm，外侧面离地高度约 115cm，内部料仓尺寸 160cm\*120cm\*800cm。勘验可见料仓内部地板留有大量血迹，压缩包翻板突出底板约 3cm，翻板上可见明显灼烧痕迹。在打包机北侧边沿发现一根长度约 88cm 的金属撬棍，东侧约 1m 处地面堆放有已完成打包压缩的圆柱形金属包块，包块直径约 30cm，长度 40cm 至 60cm 不等，在东侧地面还发现有一顶未损坏的红色安全帽，内衬后延有部分血迹。打包机控制台位于机器南侧约 1 米处，控制台高度约 0.9m，控制台上方发现一块手持式打包机无线遥控器，长度约 18cm，宽度约 7cm。经现场测试，该打包机盖板、侧缸及主缸均能正常使用，且无线遥控器可实现打包机半自动化操作。（详见勘验图及照片）

图 5 打包机内留有加热痕迹突起的矩形翻板

**2. 现场作业情况。**经事故调查组询问现场作业人员后查明，海歆公司现有四名车间操作员工，均能够熟练使用场内打包机、履带式抓料机、行车电磁吸盘等设备设施，场内故障机械设备均由死者覃林生负责维修。涉事打包机于 2025 年 7 月进场安装完成后，海歆公司未针对打包机维修制定安全操作规程，截止事发时料仓底部翻板已多次卡阻翘起，均由覃林生维修后继续投入使用。

1. 海歆公司要深刻吸取事故教训，严格依法履行安全生产主体责任，建立健全各项安全管理制度和操作规程，全面辨识作业场所的安全风险，及时排查治理事故隐患；要充分评估机械设备使用、维修过程中的安全风险，制定可靠的安全操作规程并严格落实；要认真组织开展从业人员安全教育培训，不断提高全员安全意识和避险自救能力；要加强作业现场安全管理，严格监督，及时纠正、制止员工违章作业、冒险作业的行为，杜绝类似事故再次发生。
