# 宁海桃源宁海县桃源街道 25-20 地块项目 “7·24”一般起重致害事故调查报告

宁海县人民政府事故调查组

2026 年 10 月 8 日

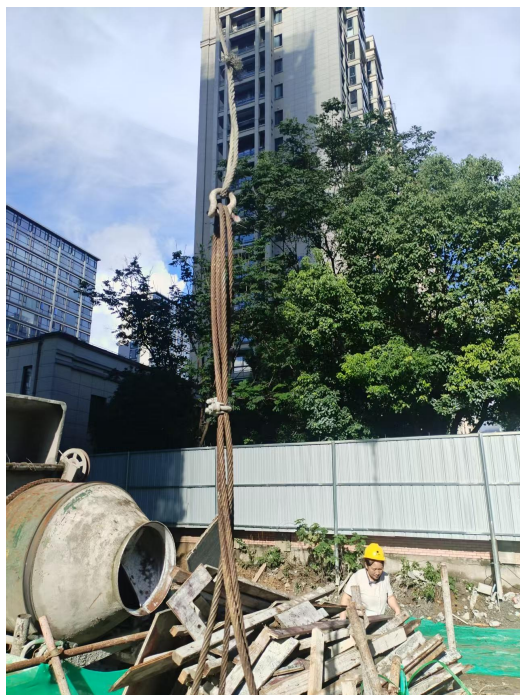
图 3 现场模拟照片

事发时吊物：料斗，材质为铁质，料斗上沿绑有两根钢丝绳当做吊带，与料斗连接完好，钢丝绳上存在部分水泥块。

（3）吊运吊物（料斗）时，未将原先吊运钢筋的钢丝绳拆下，直接将吊物（料斗）挂在了其中一根吊运钢筋的钢丝绳下端的卡扣上进行连接。

（1）泥工洪\*\*使用两段钢丝绳通过卸扣对接而成，不符合吊索制作规范要求，吊运至 4~5 米作业高度过程中吊索索具失效，料斗发生滑落坠落。
