# 宁海西店浙江松峰建设工程有限公司“6·14” 一般高处坠落事故调查报告

宁海县人民政府事故调查组

2026 年 8 月 11 日

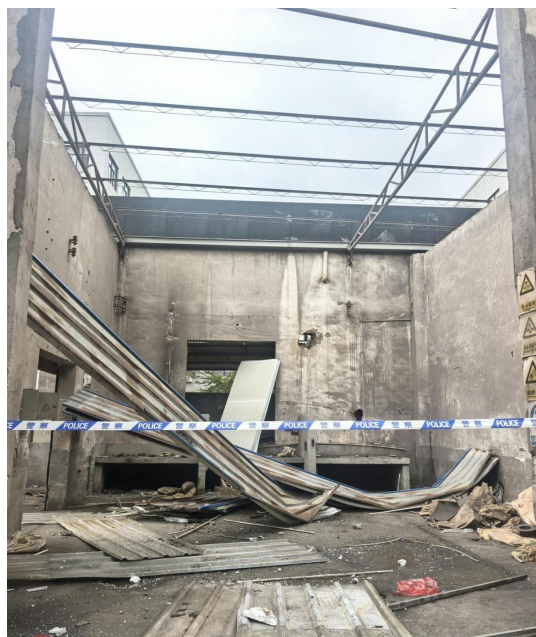
图 2 事故发生点现场照片

（3）防护设施情况：现场拆除的屋面夹芯板部分已处于松动状态，未搭建临时走道板、未张挂安全平网，且现场未发现任何有效的防坠落措施。

防护缺失：死者刘\*\*在拆除轻质型材屋面过程中，站立于已拧松螺丝、不稳固的夹芯板上进行作业，梁下未支设安全平网等安全防护措施，导致构件失衡，人员随之坠落，该起事故违反《建筑施工高处作业安全技术规范》（JGJ 80-2016）第 5.2.8 条<sup>[2]</sup>5.2.3 条<sup>[3]</sup>之规定。

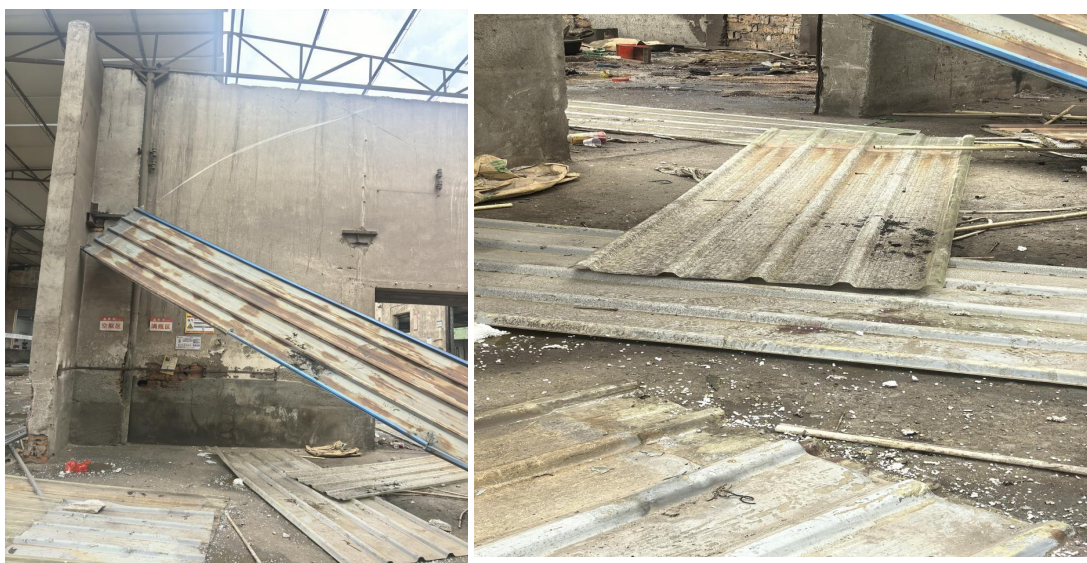
图 3 事故发生点现场散落的夹芯板照片

（1）作业环境：事发地点为一处正在拆除的老旧厂房，屋顶为钢架结构铺设夹芯板，面积约 2000 平方米。
