# 宁海大佳何嵊泗县北鼎星船舶修造有限公司 “4·25”一般起重伤害事故调查报告

宁海县人民政府事故调查组

2026 年 7 月 6 日

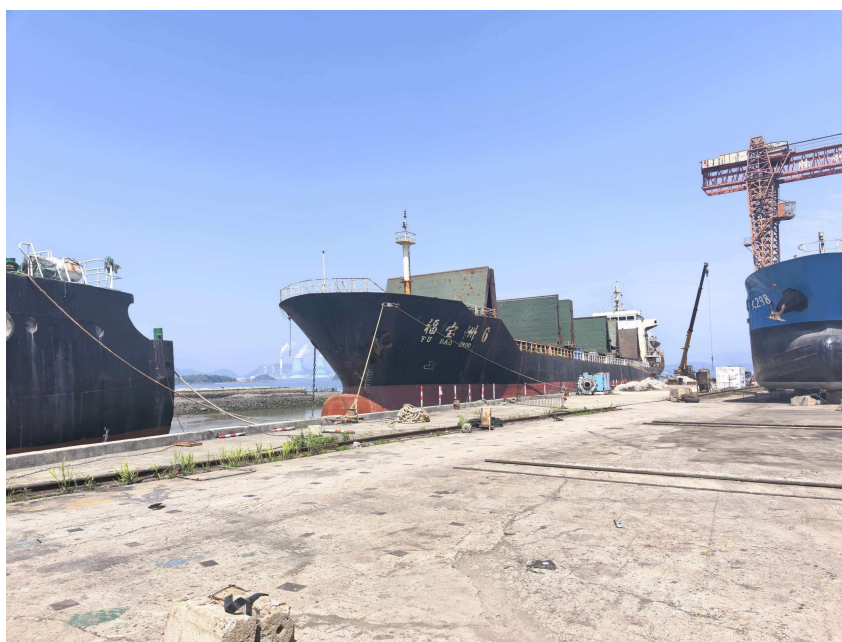
图 2 码头现场照片

(3) 汽车起重机位于轮船福宝洲 6 散货船东侧，起重机操作工位无法看到船舱内部情况，处于视觉盲区。

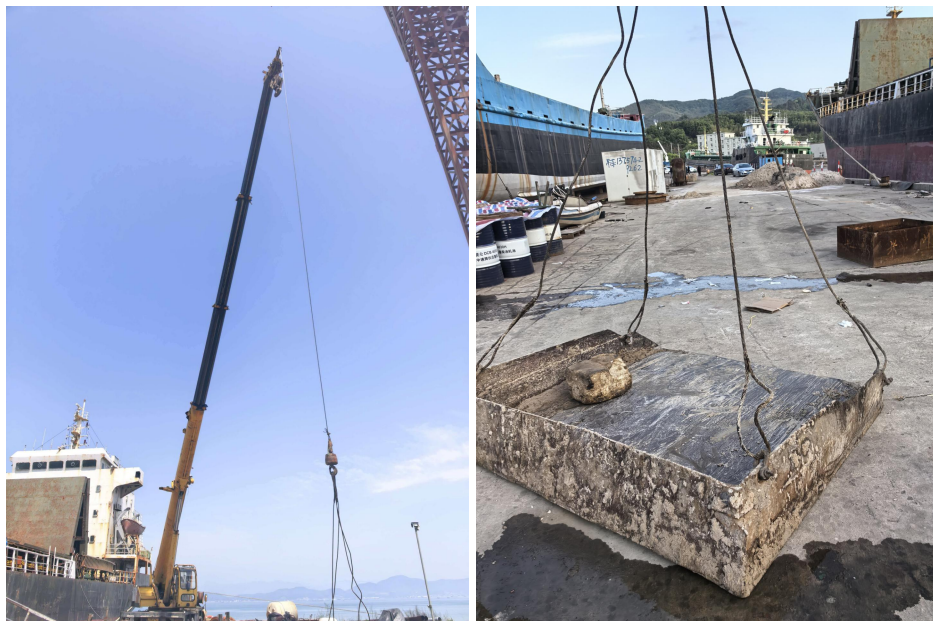
图 3 汽车起重机照片

(1) 汽车起重机由中国徐州工程机械集团有限公司制造，车辆识别代号 LXGBCA26X7A006063，型号 XZJ5267JQZ20B，最大额定总起重质量 20000 千克；吊斗长宽约 1800mm×2000mm。

（1）起重机司机因船舱船体遮挡视线受阻，存在视觉盲区，无法实时观察船舱内的情况；高处作业人员位于吊装危险区域，指挥人员未能及时预警并制止。违反了《船厂起重作业安全要求》（CB 3660-2012）第 6.1.2 条<sup>[1]</sup>、6.2.1 条<sup>[2]</sup>和 6.4.9 条<sup>[3]</sup>之规定；

（一）严格落实企业安全生产主体责任。1、嵊泗县北鼎星船舶修造有限公司要认真吸取事故教训，强化作业现场的安全管理，加强作业现场安全巡查、安全检查和隐患排查治理工作，及时发现并消除事故隐患。加强吊装等危险作业安全管理，杜绝违

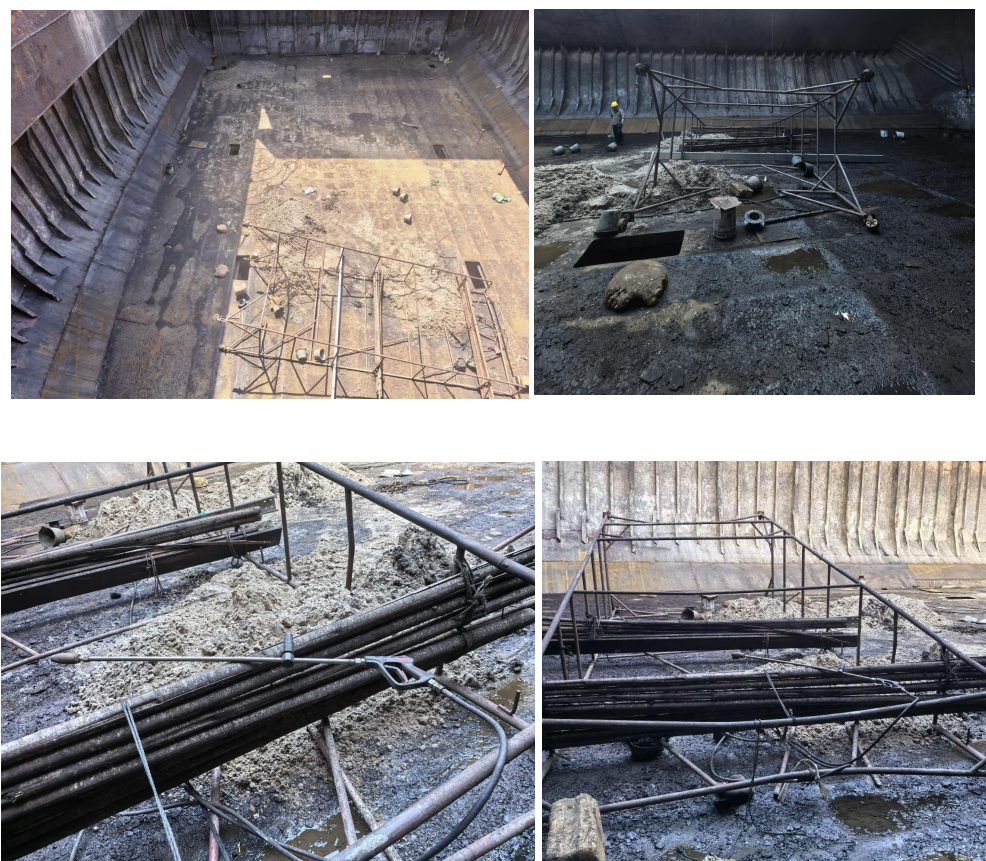
图 4 船舱内现场照片

(2) 自制可移动铁架总高度约 7600mm，宽度约 3200mm，架子站人高度离地约 6850mm。

汽车起重机起吊后吊斗碰倒自制可移动铁架，致使在铁架上的汪某平坠落；是此起事故的直接原因。

1、死者汪某平安全意识不强，作业前未确认作业环境安全，对自制可移动铁架也未固定，且其作业时未佩戴、使用劳动防护用品，导致其死亡；是此起事故的间接原因之一。
