# 绍兴柯桥排水有限公司“1·18”一般坍塌 事故调查报告

绍兴市柯桥区人民政府事故调查组

2025 年 6 月

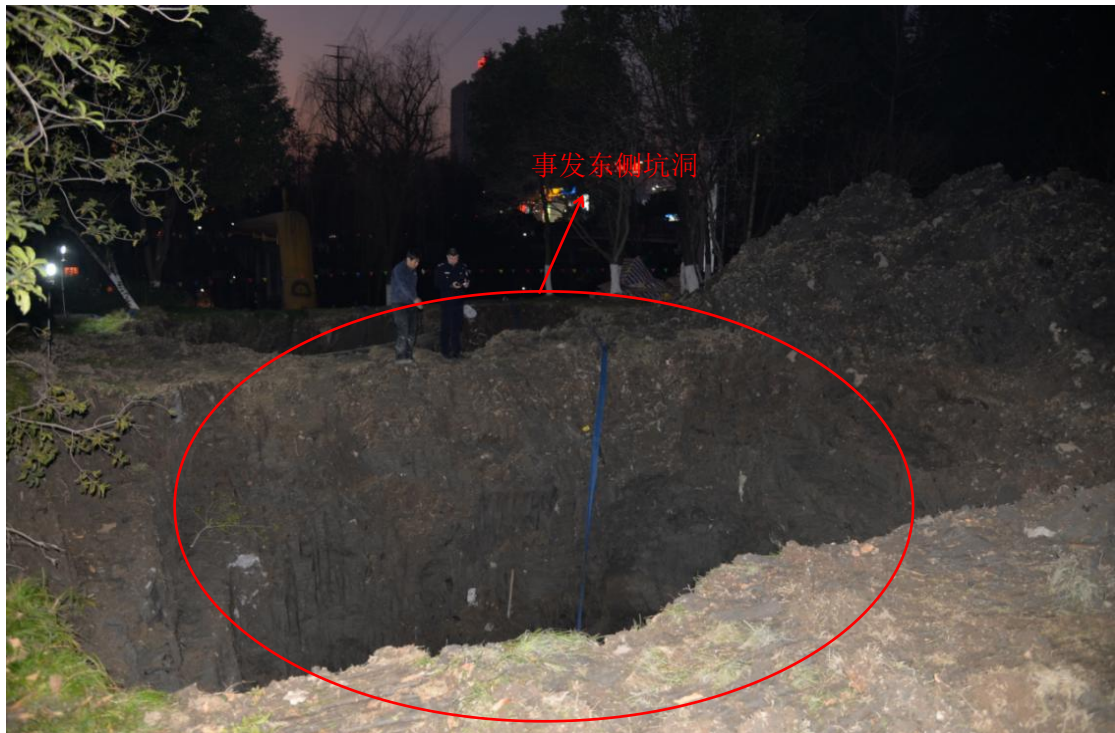
事发的抢修管线为中心泵站-高泽桥段 DN1200 生活污水压力管，管材为砼管，管线建设年限为 1998 年 11 月。现场位于柯桥万达广场东南侧的草坪，北侧为钱陶公路，南侧为瓜渚湖直江河道，西侧为瓜渚湖直江河道，东侧为空草坪，对面为上汽大众三匠 4S 店。（见图 1）现场草坪处挖有两处大小近似的坑洞，呈东西排列，坑洞东侧地面停放一辆挖机，中心现场位于东侧坑洞，坑洞深约 5 米，直径约 4 米，洞底横亘一输水管道（直径 1.2 米，东西走向）。坑洞四周沿呈梯田状逐级递减，管道北侧底部两级黏土坍塌。（见图 2-4）

图2 事发坑洞概貌照片

事故调查组通过事故现场勘验、调查询问、专家分析等方式，综合分析认定事故直接原因为：施工现场未严格按照深基坑作业的规范要求做好护坡及基坑支护措施，坑边开挖土方堆载过高（超2米），造成基坑边荷载过高、坑边土失衡引发坍塌。

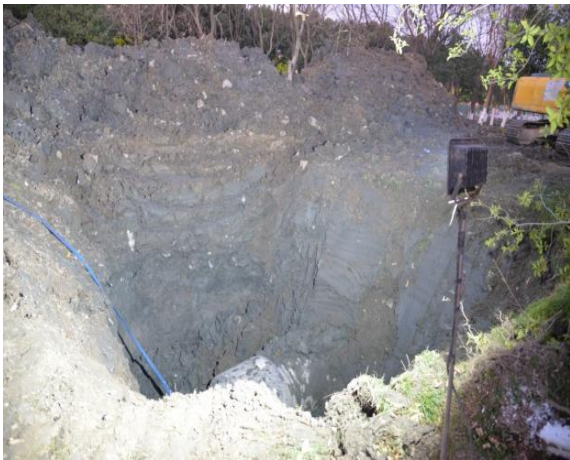
图3 事发坑洞细目照

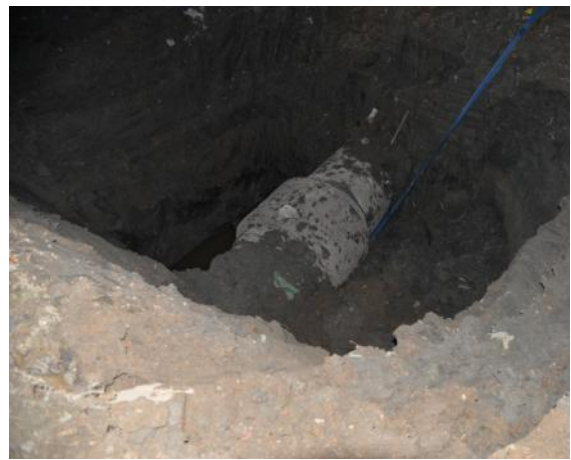
图4 事发管道细目照
