# 柯桥区湖畔悦园“3·13”电梯井基坑砖胎模坍塌事故调查报告

2021年3月13日13时40分许,位于柯桥街道湖东路与华宇路交叉口湖畔悦园勤业建工施工地发生一起电梯井基坑砖胎模坍塌事故,造成1人死亡、1人受伤。

事故调查组认定:柯桥区湖畔悦园“3·13”电梯井基坑

砖胎模坍塌事故是一起施工单位主体责任落实不到位，建筑工程现场安全管理混乱，监理及监管不到位，施工单位在基坑围护不符合设计要求的情况下冒险作业，且基坑受春节假期、疫情等影响长时间暴露，在拆除电梯井简易临时支撑后，导致坑内外压力失衡，砖胎膜坍塌造成一死一伤的一般生产安全责任事故。

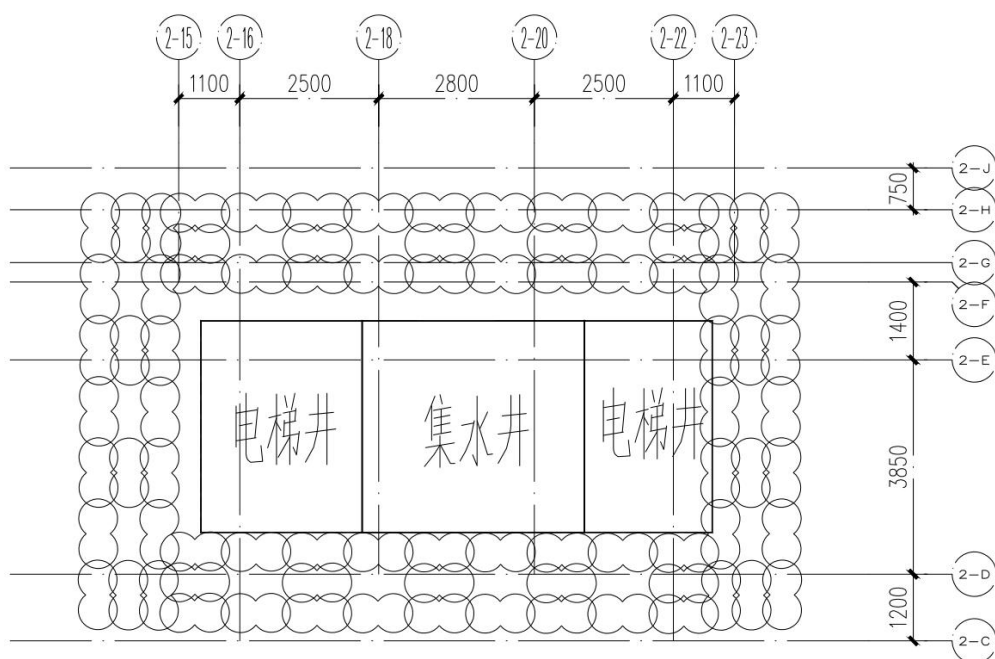
图 2 电梯井坍塌部位基坑围护平面图

1. 坍塌部位平面位置：东侧到 2-23 轴线、西侧到 2-15 轴线、南侧到 2-D 轴线、北侧到 2-H 轴线，由此四轴线围成的长方形（长约 9.2 米宽约 5.2 米）基坑内，其中在该基坑围护设计方案中，在坑边四周 2-15 轴、2-23 轴、2-D 轴及 2-H 轴设置了三排双轴水泥搅拌桩形成重力式挡墙作为坑中坑支护体系。经调查发现，实际未设置三排双轴水泥搅拌桩。

坑边土方坍塌部位发生在字母轴（长度方向）2-D 轴线上（见图 2、见图 3）

施工单位未按基坑围护设计要求冒险作业，加之基坑暴露时间超过一个月，实际施工过程中未在坍塌部位设置三排双轴水泥搅拌桩，造成坑中坑支护体系缺失，无法抵抗坑边土方的侧压力。

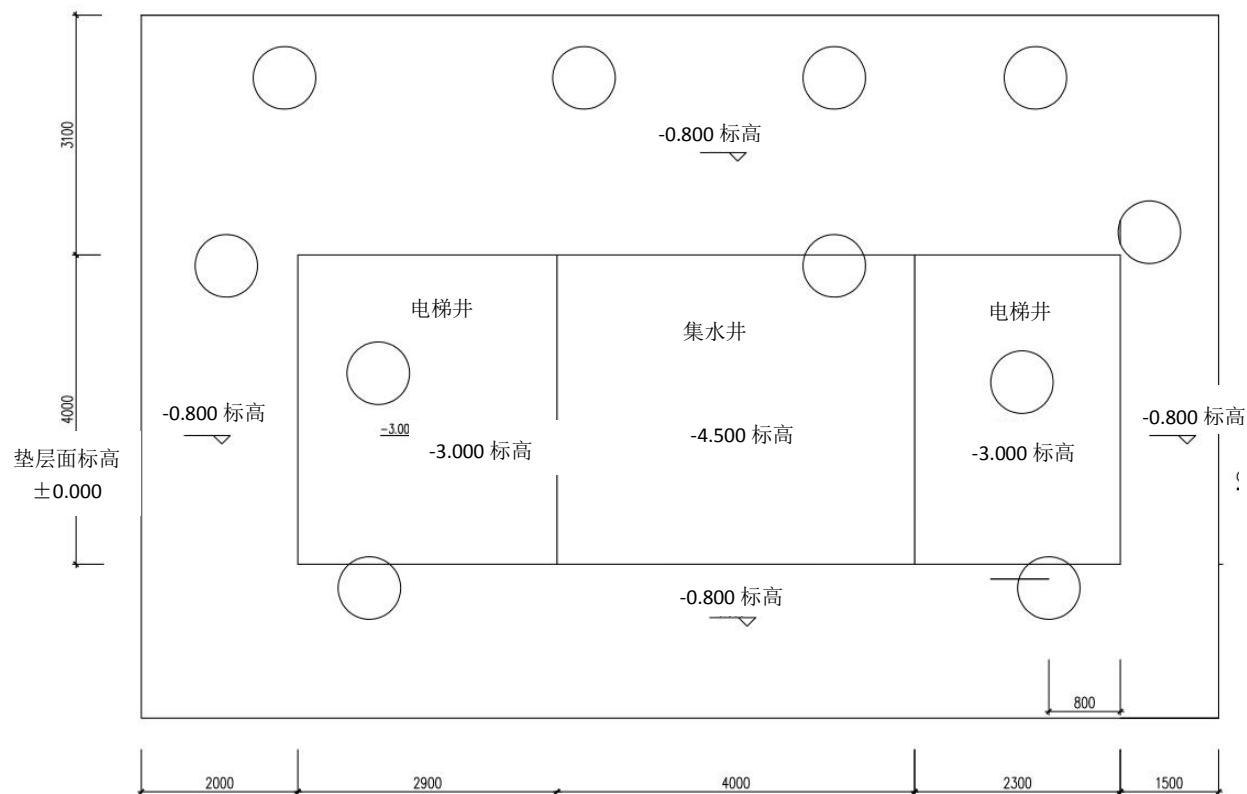
图 4（坍塌部位剖面标高示意图）

2. 坍塌区域基坑深度：东西两个电梯井基坑挖深在底板底以下 3 米，两个电梯井中间的集水井基坑挖深在底板底以

下 4.5 米。（见图 4、见图 5）

差达 3m（局部 4.5m）来说，垂直向设置约 300mm 厚度的砖胎膜略显单薄，结合坑中坑南侧长度约达 10m，砖胎膜砌筑时亦未采取加设能增加刚度的各种构造上可采取的加强措施。

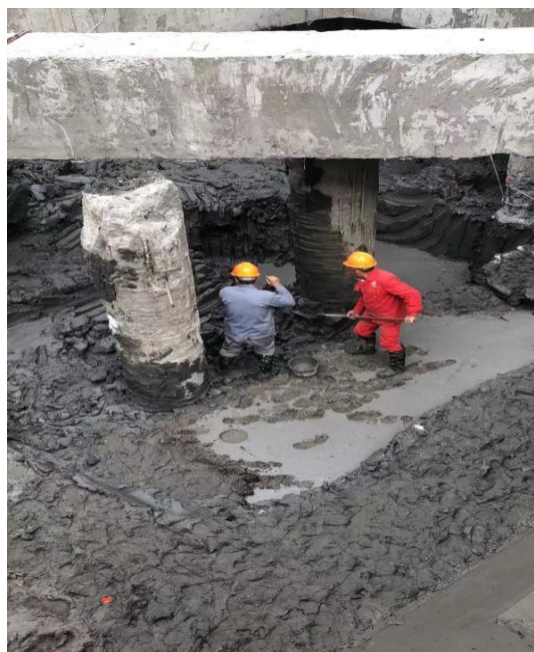
图 6 基坑放坡开挖图 1

4. 经现场勘查和调查询问，发现施工采用放坡开挖（见图 6、见图 7）、坑边砌筑砖胎膜挡土后再回填三角区土方到大底板垫层底，同时发现基坑垫层在 2021 年 1 月 15 日已经

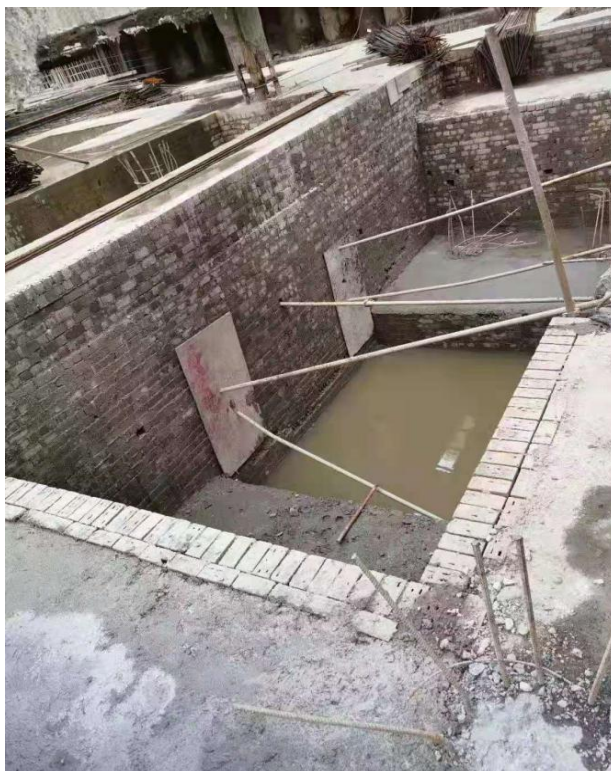
图 8 电梯井简易临时对撑图

浇筑完成，基坑垫层浇筑完成至事发当日，基坑暴露时间过长（该项目春节期间停工时间为 1 月 27 日，复工时间为 3 月 1 日，间隔 32 天）。期间勤业公司采用普通钢管扣件式的钢管对抗中坑部位的砖胎膜作了些抛撑和对撑。（见图 8）

**一是现场安全管理混乱。**施工单位事故隐患排查不力，尤其是勤业公司项目负责人疏于管理，长期不在施工现场；对作业人员进行安全技术交底履职不到位；在围护坑不符合设计要求、长期停工等因素影响的情况下未采取安全、有效的防护措施，在拆除简易支撑后，因坑外水压力增大、振动荷载略有增加，导致坑内外压力失衡致使基坑坍塌。
