# 绍兴纳阳化纤有限公司“7·3”触电事故调查报告

绍兴纳阳化纤有限公司“7·3”触电事故调查组

2021年4月29日

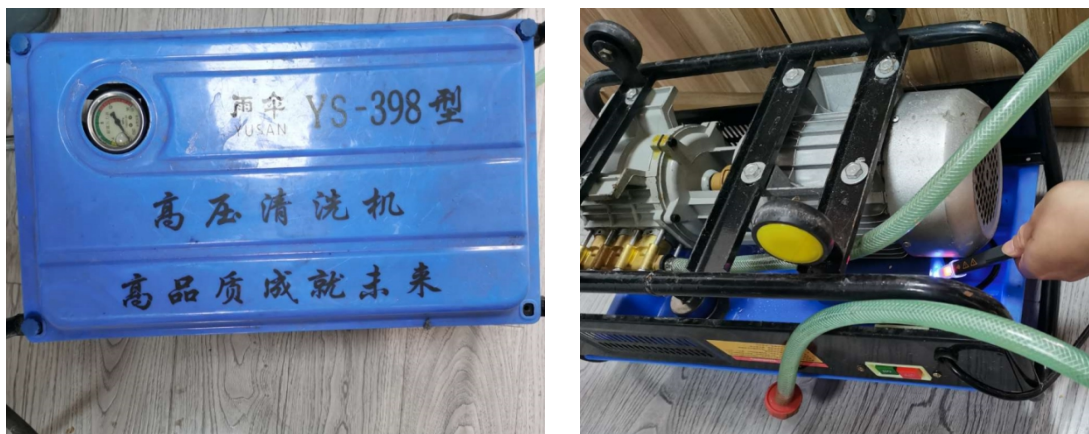
通过现场勘察，发现涉事雨伞牌 YS-398 型高压清洗机电源线与泵机连接配电端存在漏电现象（见图 2），现场实测电源相线与高压清洗机外壳绝缘电阻阻值为  $0.02\text{M}\Omega$ （见图 3），起不到绝缘保护作用。高压清洗机所连接的电源延长线插座跨接自现场的二级配电箱，电源延长线插座只进行了火线和零线的跨接，并未连接地线（见图 4），导致漏电发生时起不到分流保护作用。同时现场二级配电箱未安装漏电保护器（见图 5），在触电发生时起不到断电保护作用。而史洪龙上身赤裸在潮湿环境使用移动电动设备进行冲洗作业时，未穿戴任何绝缘安全防护用品（未穿戴绝缘手套和绝缘胶鞋，见图 6）由于上述的触电安全隐患的存在，最终导致史洪龙在手握高压清洗机因漏电而带电的金属龙头时与地面形成导电回路，导致强电流流经身体而引发触电事故。

图 2 高压清洗机漏电检测现场图

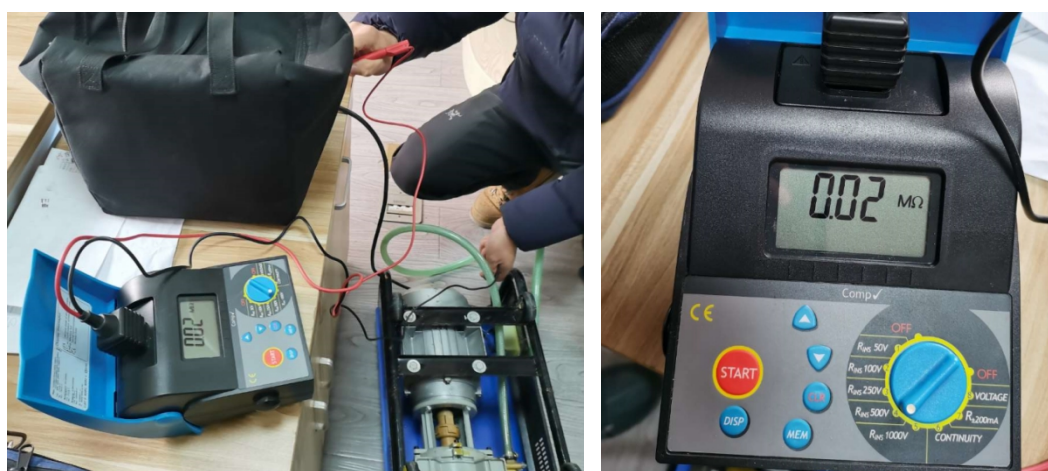
图 3 高压清洗机绝缘电阻检测现场图

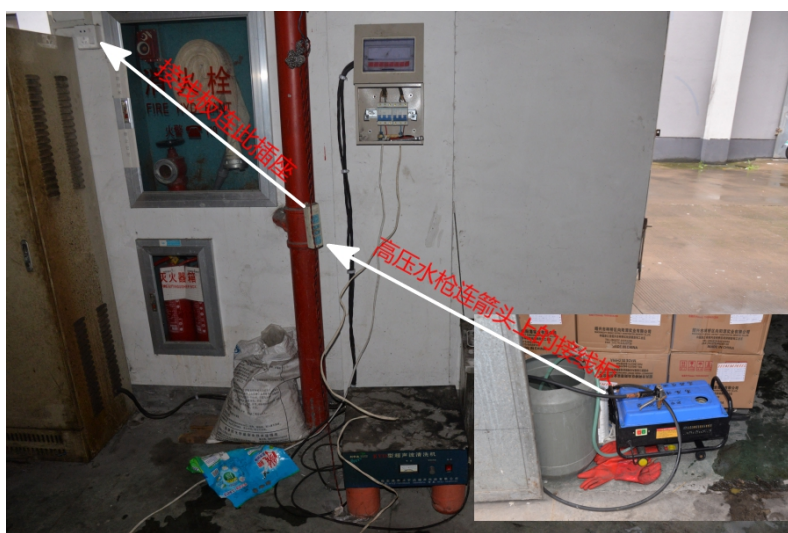
图 4 现场电源插座跨接未接地线隐患图

**一是隐患排查整治不到位。**绍兴纳阳化纤有限公司未建立安全隐患排查制度，对生产作业场所内电气安全隐患排查落实不到位，对安全风险辨识能力不足，未能及时排查和消除事故区域内二级配电箱未正确安装漏电保护器、高压清洗机连接插座没有接地线等安全隐患。

各镇街和相关企业要加大安全生产检查力度，将生产场所电气安全作为检查重点进行隐患排查。日常加强对作业场所低压电气设备和线路的规范标准符合性检查，重点检查电气线路的绝缘防护、设备保护接地等，定期开展保护接地电阻检测，相关事故隐患排查治理情况要如实记录并向从业人员通报；加强对从业人员安全生产教育和培训质量，切实提高从业人员安全素养，务必做到先培训，后上岗。

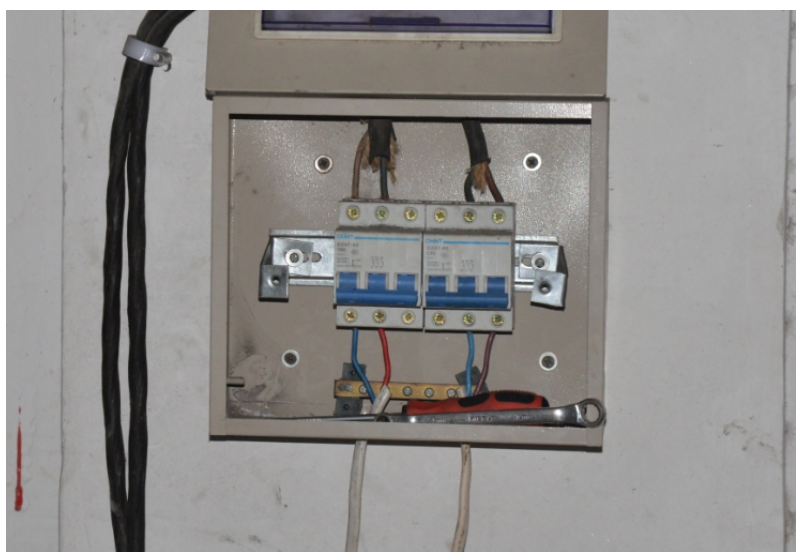
图 5 现场二级配电箱未安装漏电保护器隐患图

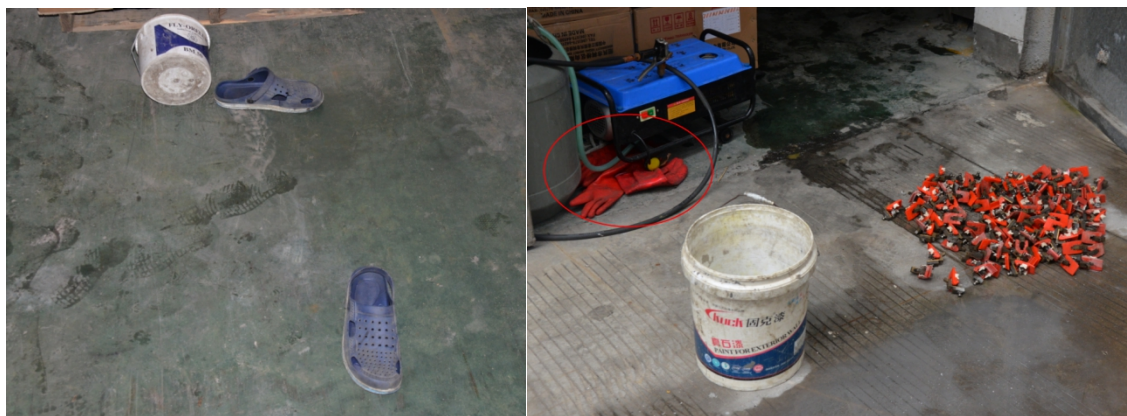
图 6 未穿戴绝缘手套和绝缘胶鞋隐患图

史洪龙在未穿戴任何绝缘安全防护用品的情况下，上身赤膊、穿拖鞋在潮湿环境中作业，违反公司规定使用高压清洗机（后检测机器漏电）清洗网络喷嘴，带电的金属龙头与地面形成导电回路，导致强电流流经身体而引发触电事故。
