# 诸暨店口雨田管业有限公司 “9·7”一般触电事故调查报告

经调查认定，诸暨店口雨田管业有限公司“9·7”一般触电事故是一起因电线漏电引起的一般生产安全责任事故。事故类别为触电事故。

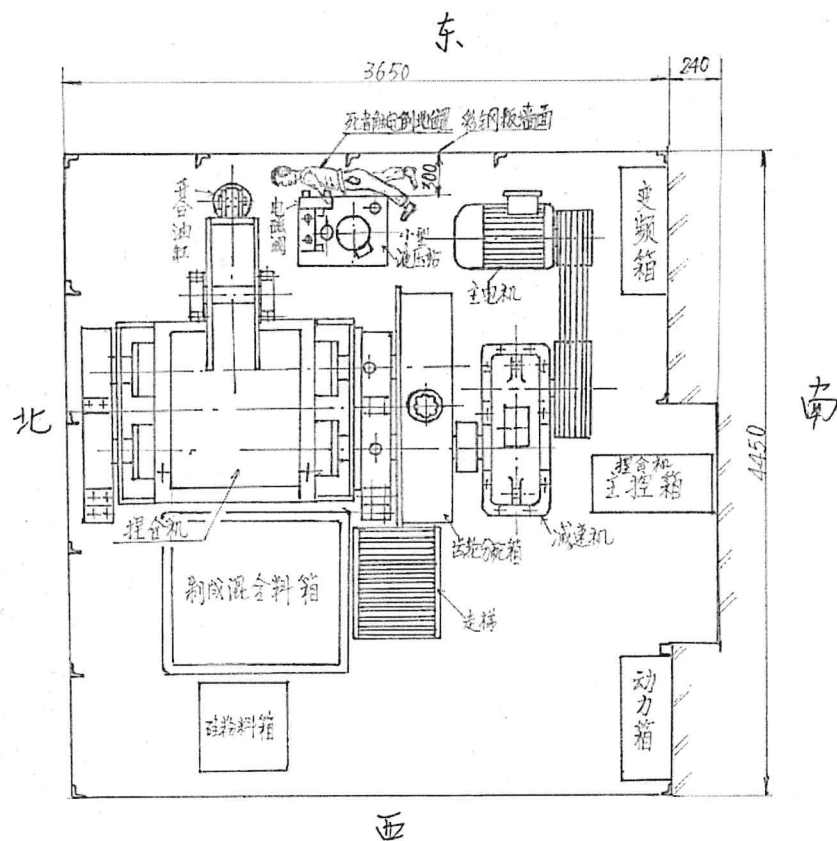
图2 事发地点现场平面图

事故设备：真空捏合机，生产厂家是江苏省如皋市强盛塑料化工机械厂，型号 ZH-620，总容积 620 升，真空度  $\leq -0.09\text{MPa}$ ，拌桨根数 2 根，出厂编号 20130601，出厂日期 201306。主机外形尺寸为长 2500mm，宽 1500mm，高 1800mm。捏合机的主要功能是处理高粘度、弹塑性物料的混合、搅拌和脱气，雨田公司把块状的甲基乙烯硅橡胶进行粉碎并与粉状的二氧化硅填料进行搅拌混合，然后用于制造硅橡胶胶管等产品。真空捏合机的电磁阀是弱电控制系统，正常情况下电压 24 伏，弱电控制系统与液压系统组成捏合机操控物料进出门的开关运行等。顶部距基准地面 400mm，距钢棚间距 300mm，检修通道宽度不足。事故现场堆积较多生产原料，箱装的块状甲基乙烯硅橡胶以及袋装的二氧化硅粉状填料。设备和地面普遍积尘较厚，生产环境较差。

真空捏合机车间动力箱内导线绝缘破损导致钢棚带电，受害人在修理真空捏合机的电磁阀过程中，因场地狭窄导致身体触碰到带电钢棚而发生电击事故。

通过现场勘查、询问电工等事故相关人员的证言，专家判断真空捏合机的电磁阀并没有损坏，只是液压系统漏油使得设备不能正常运行，但设备动力线路（三相四线制，线电压 380V，相电压 220V）箱变动力输出端是空气开关，没有安装漏电保护装置。事发时真空捏合机配电箱漏电，造成钢棚整体带电，受害人在修理真空捏合机的电磁阀过程中，身体触碰到带电钢棚而发生电击事故。
