# 诸暨陶朱友谊新材料有限公司 “4·27”一般起重事故调查报告

经调查认定，诸暨陶朱友谊新材料有限公司“4·27”一般起重事故是一起因作业人员冒险作业、起重机司机操作不当、交叉管理不到位等因素综合引发的一般生产安全责任事故。事故类别为起重伤害。

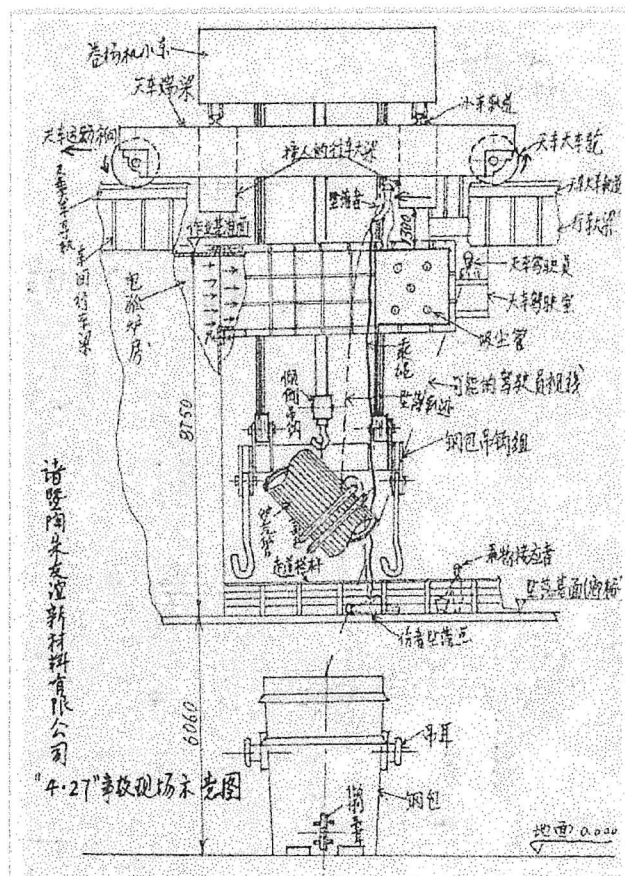
图 3 现场示意图

时\*锋站立在吸尘管顶部作业时，被自西向东运行的起重机主梁碰撞身体导致高处坠落受伤。

吸尘管顶部距离基准地面 14.80 米，坠落至距离基准地面 6.06 米的高架通道上，坠落高差（净）8.74 米。

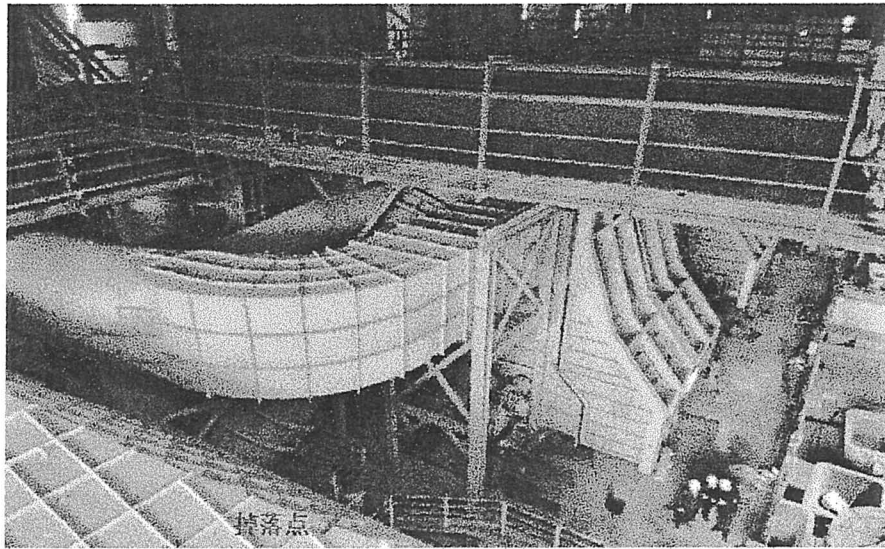
图4 撞击点和掉落点的相对位置

吸尘管顶部与起重机主梁下沿间距：1.3 米，即起重机主梁扫过时\*锋作业站立的吸尘管顶部时二者之间的有效间距。

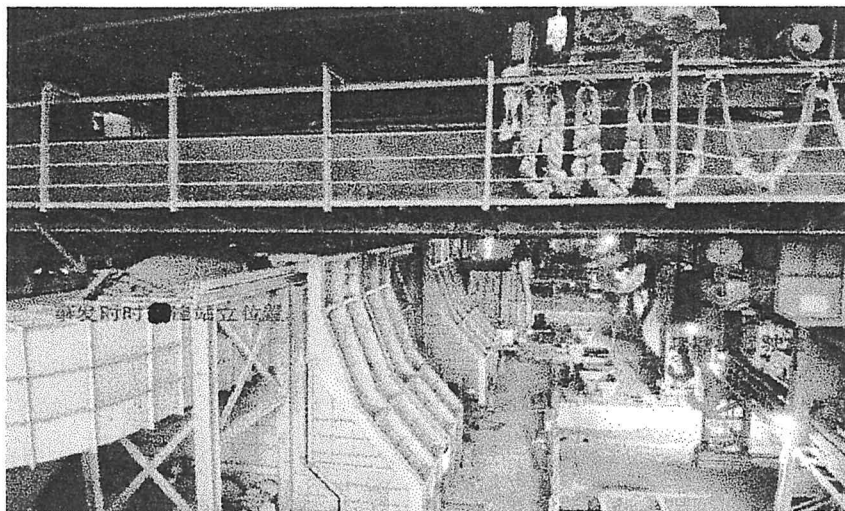
图5 起重机驾驶室和撞击点的相对位置

起重机驾驶室与炼钢炉吸尘管南北相对，距离小于 20 米，驾驶员水平视线与时\*锋作业站立位置几乎处于同一水平高度，没有视线障碍，车间照明良好。

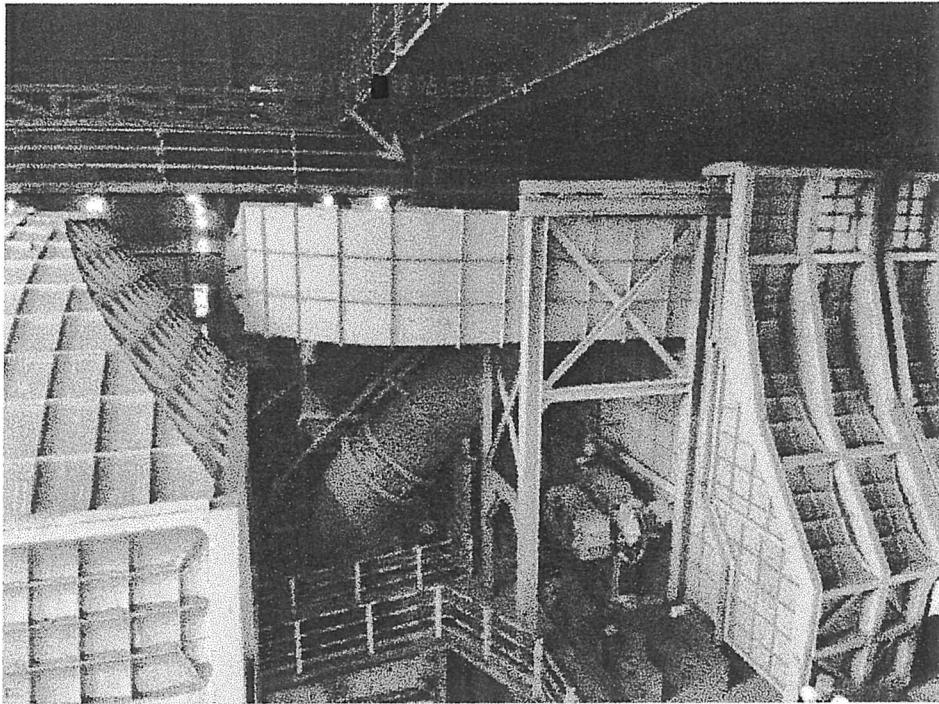
图 6 起重机驾驶员视角

1. 友谊公司起重机司机李\*民违反《起重机械安全规程》（GB6067.1-2010）<sup>③</sup>和友谊公司《行车岗位通用安全技术操作规程》<sup>④</sup>的规定，在未被批准且无人指挥的情况下，没有仔细观察周围环境是否有人作业，擅自开动 3#起重机，在光线充足、视线基本无遮挡的情况下，没有及时发现炼钢炉吸尘管顶部的作业人员，起重机在运行过程中桥架与在吸尘管顶部作业的时\*锋发生碰撞致其坠落。
