# 秀洲洪合王\*\*“7·7”一般高处坠落事故 调查报告

秀洲洪合王\*\* “7·7”  
一般高处坠落事故调查组

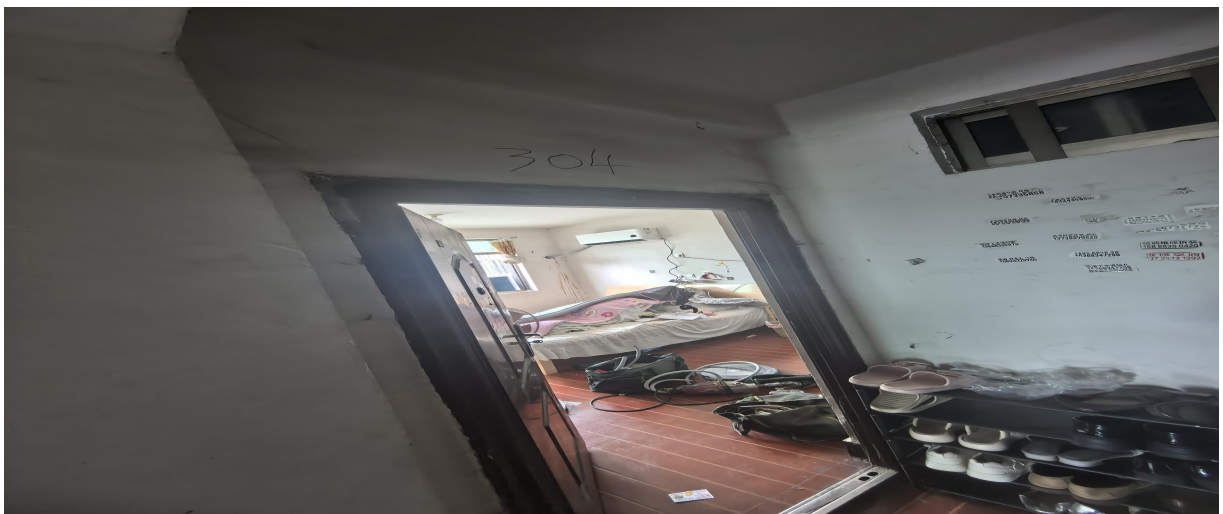
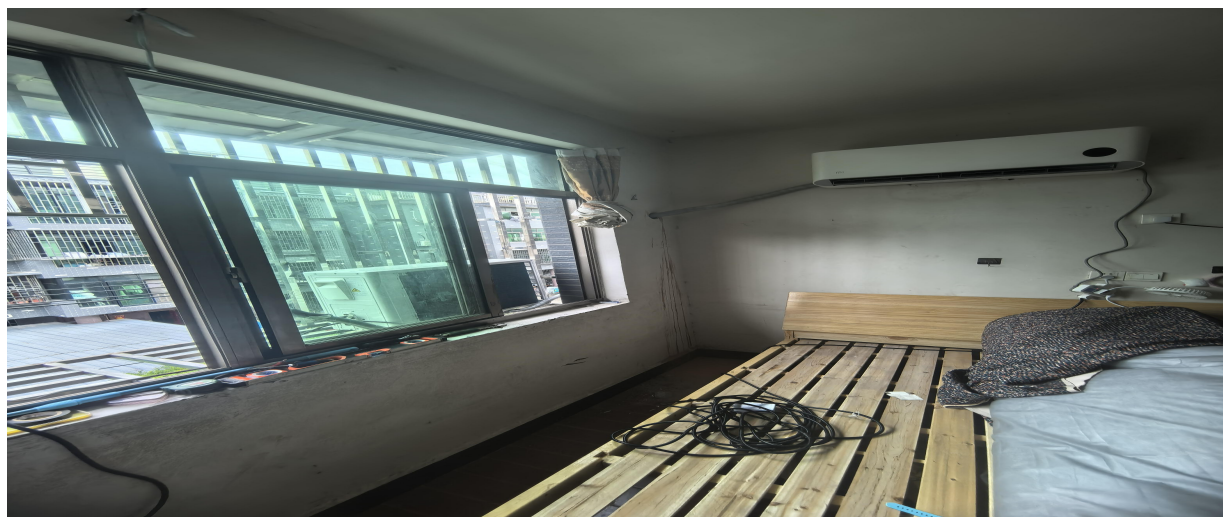
图 1 事故发生位置

2. 事故发生地点基本情况。1). 涉事防盗窗基本情况。事故发生部位在嘉兴市秀洲区洪合镇良三村幸福小区\*\*\*\*3 楼 304 房间的

北侧外挑式防盗窗。该防盗窗底部窗架宽约 49 厘米，防盗窗外侧设置有长约 103 厘米、宽约 88 厘米的矩形窗门，现场该窗门处于打开状态。防盗窗上东侧放有 1 台白色的“MI”小米空调室外机，“KFR-35GW/N1A1”，室外机 SN 码：30814/EA09P43N5055；额定电压 220V，额定制冷/制热输入功率：830W/1270W，制冷剂名称/注入量：R32/660g。从室内机处引出的外裹白色胶布的连接管还未与室外机连接，一根黑色的待接装电缆线经防盗窗进入室内。

3). 落地点基本情况。从防盗窗底部到下方有血迹的地面高度约 7.6 米。下方地面（该处地面有“禁止停”等黄字）有一摊血迹。

血迹的东、西两侧分别是车牌号为浙 FZQ938 和浙 F69XT2 的黑色汽车，血迹的东北角车牌号为浙 FZQ938 黑色汽车边有一只灰白色球鞋。车牌号为浙 F69XT2 黑色汽车的西边停着王\*\*的尾部牌照号“K6740”的蓝色电瓶三轮车，车上放有蓝色“R22”制冷剂气瓶、东成工具箱、橘红色捆绑带、蓝色捆绑绳、绿色手持电动工具、毛刷、螺丝刀、空调温度传感器等工具、器材。

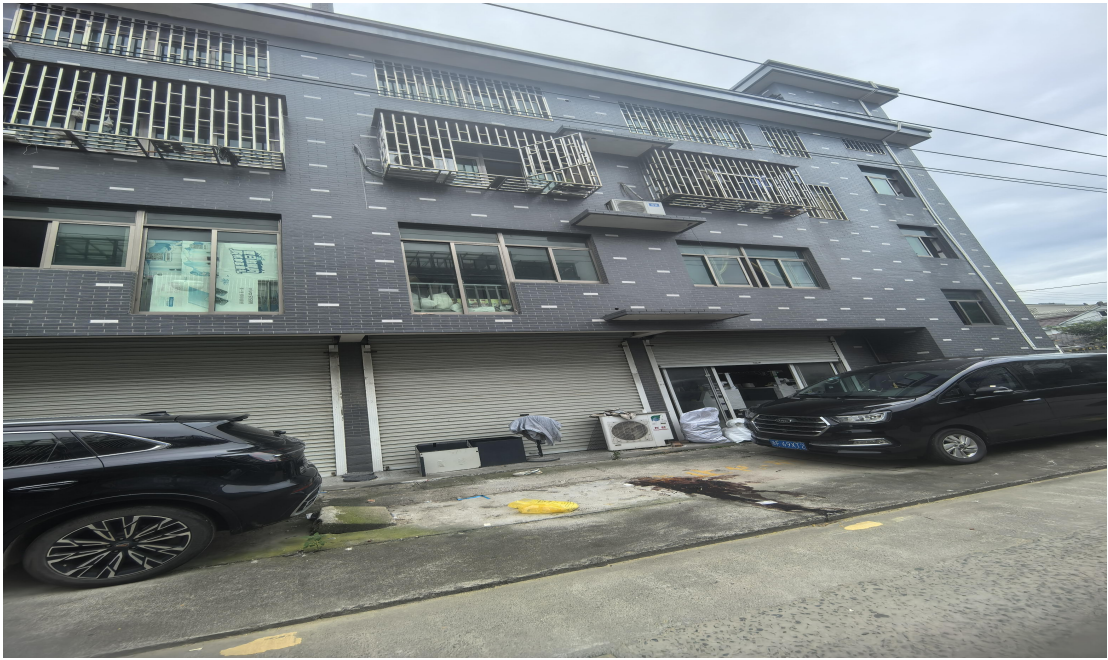
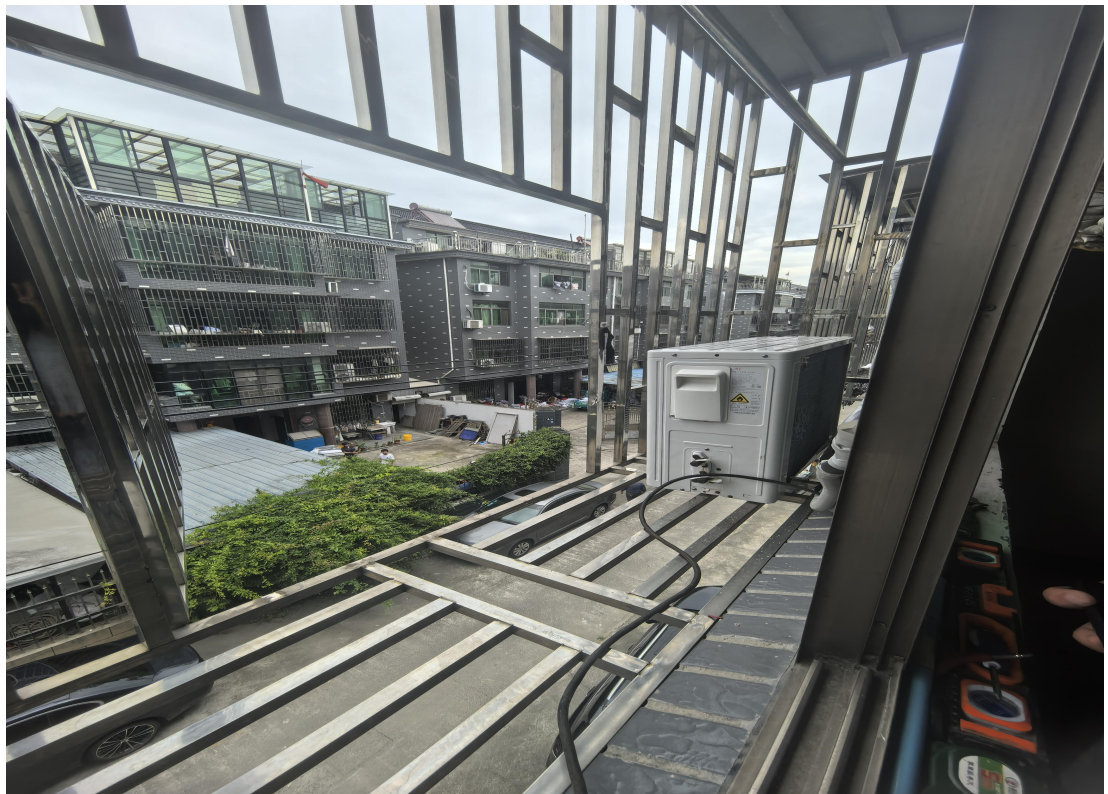
图 2 事故现场典型照片

2). 涉事房间内基本情况。涉事的 304 室房间入口处、北侧窗台上（窗户外即为涉事防盗窗）及床上等放有空调安装相关的手持电动工具、线管、蓝色“R32”制冷剂气瓶（瓶身标注：REFRIGERANT、Liquified Gas）、卷尺、水平尺、螺丝刀、扳手等安装工具、器材。窗户东、西两侧处于打开状态，打开的西侧窗口宽度约 53 厘米。房间东侧墙上装有 1 台左下角有“MI”字样的白色室内机，其上的能效标签显示“生产者名称：北京小米电子产品有限公司”、型号“KFR-35GW/N1A1”、室内机的 SN 码：30817/KG09C43P7484；额定制热量 5000 瓦（W）、额定制冷量 3500 瓦（W），生产日期：2024.03。从其引出的外裹白色胶布的连接管已经北墙洞穿引至防盗窗上的空调室外机处。电子保修卡载明该空调维修保期：2024 年 5 月 22 日至 2030 年 5 月 23 日。

王\*\*作为直接作业人员，安全生产责任意识淡薄，违章作业<sup>[4]</sup>。未取得高处作业特种作业资格<sup>[5]</sup>，未认真确认安装现场安全条件状况的情况下，未佩戴安全带、安全帽等劳动防护用品<sup>[6]</sup>从事空调安装，导致在安装过程中从离地约 7.6 米室外防盗窗上由外侧窗口处坠落。

从事涉及空调拆装、维保的生产经营单位要深刻吸取事故教训，压实安全生产主体责任。一是要严格执行安全生产法律法规，建立健全完善安全生产各项制度规范并认真实施，压实安全生产管理，保证安全生产投入，劳动防护用品配备到位。二是要加强从业人员教育培训，压实规范作业。认真做好从业人员教育培训，保证从业人员具备从事作业所必需知识与技能。做好特种作业安全和高处作业、动火作业等危险作业及劳动防护用品佩戴使用等内容的教育培训，保证从业人员持证上岗、规范作业。三是要加强安全风险防控，压实作业现场安全。加强作业现场安全检查，抓好现场专人监护，保证作业现场的安全防护措施落地，杜绝违章作业。
