# 秀洲王江泾浙江\*\*\*\*集团有限公司“6·14”一 般机械伤害事故调查报告

秀洲王江泾浙江\*\*\*\*集团有限公司

“6·14”一般机械伤害事故调查组

2026年8月11日

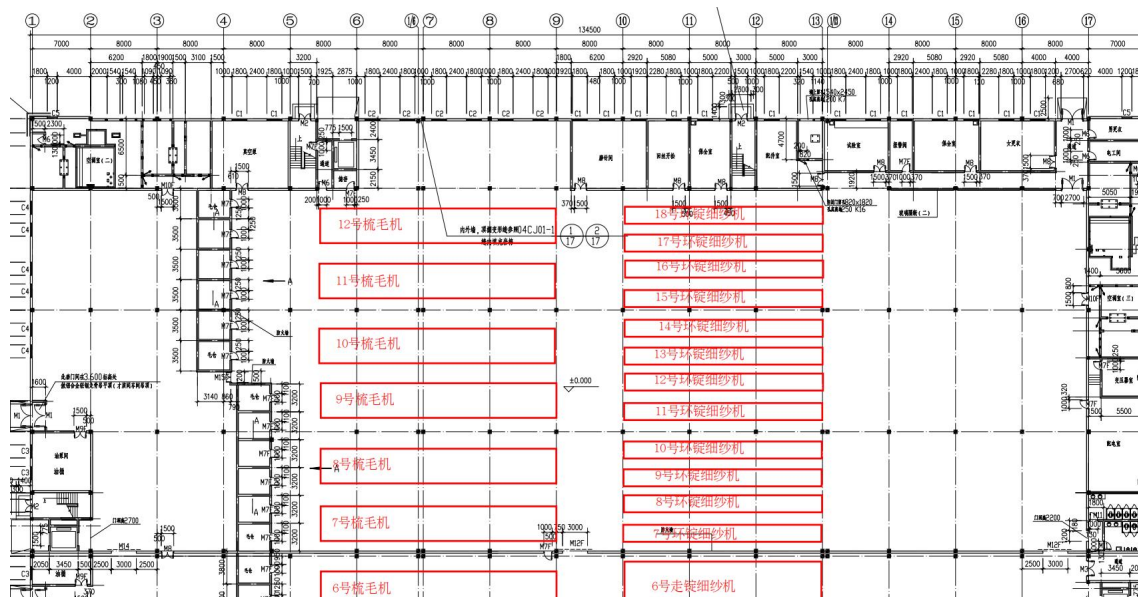
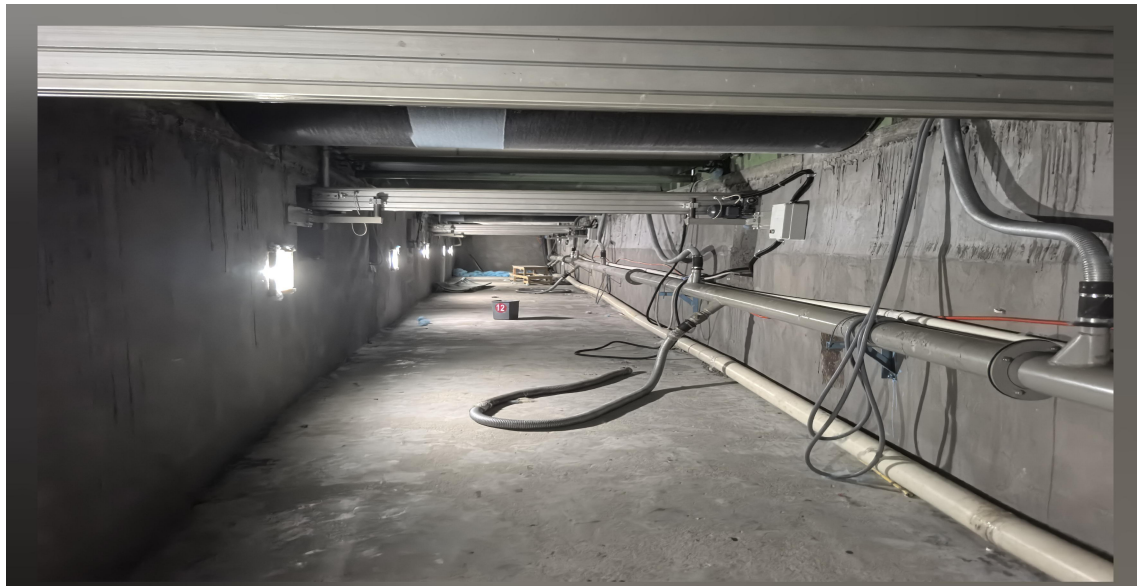
图 1 事故位置平面图 (7号梳毛机及其地坑)

2. 下部地坑基本情况。7号梳毛机下部为地坑宽约2.5米，地坑地面离7号梳毛机底部距离约1.92米。发生机械伤害的转移辊下方的地坑地面及“品字”木凳均残留有血迹；周边地面有蓝色的

(7号梳毛机下部地坑)

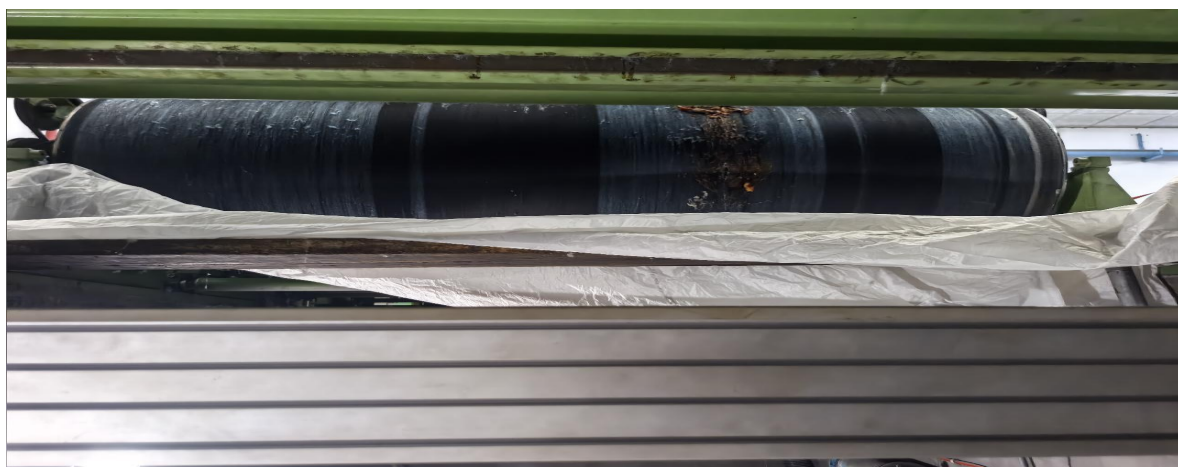
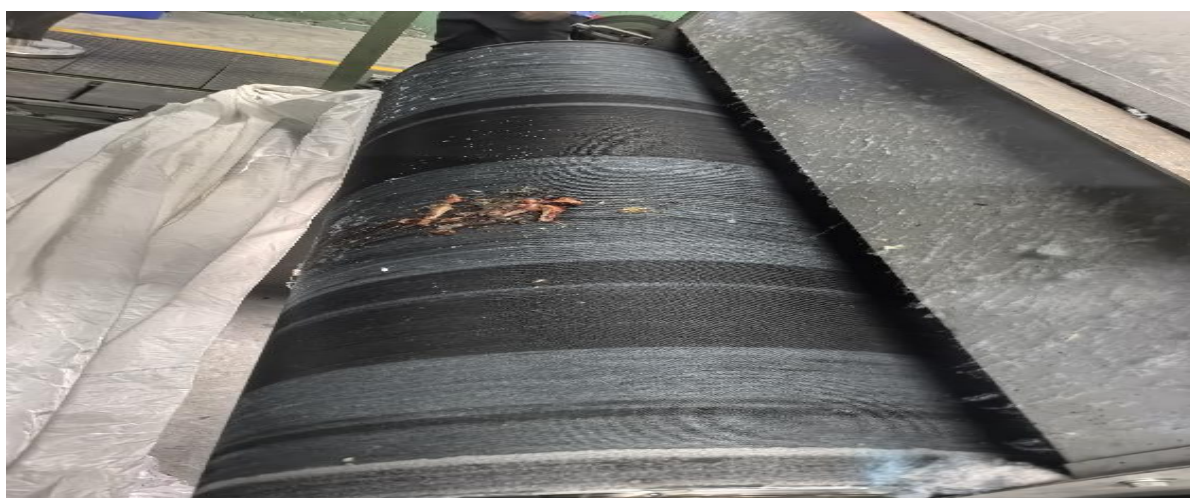
图 2 事故现场典型照片（事故伤害部位）

3. 事故具体发生点情况。事故具体发生在7号梳毛机的位于预梳锡林和A级锡林之间转移辊上，该转移辊外表粗糙，触摸有针扎

感。该转移辊近中间位置上残留有人体组织及血迹。转移辊下方的银色抄针架朝西面北端可见明显血迹。转移辊下部铁质防护罩已被拆除并被放在转移辊东南方，铁质防护罩长约 2.5 米，宽约 0.59 米。该防护罩上可见明显血迹，且存在明显凹陷变形的部位。将前述防护罩再次安装复位后，防护罩间隙：明显损坏变形部位间隙约 15 厘米；其北端残留有蓝毛。未见明显损坏部位间隙约 7 厘米。转移辊处未设置避免机械伤害的安全警示标识。

杨\*\*安全生产责任意识不足，7 号梳毛机位于预梳锡林和 A 级锡林之间转移辊区域未按规定设置醒目的安全警示标识。实施抄针（清毛）作业过程中，杨\*\*在地坑清毛时违反岗位操作规程及岗位职责，擅自用手去清理挂在 7 号梳毛机位于预梳锡林和 A 级锡林之间处于运转状态的转移辊下方区域的毛导致其右手被卷入发生机械伤害事故。

生产经营单位要深刻吸取事故教训，举一反三，压实安全生产主体责任。一是要进一步压实全员安全生产责任和教育督促。加强对从业人员安全生产教育督促，严抓“三违”行为，严格安全生产责任考核奖惩，让安全生产责任意识、风险意识、规范作业意识深入人心。二是要抓实有较大危险因素的生产经营场所和有关设施、设备的安全警示。加强对较大危险因素的生产经营场所和有关设施、设备及风险因素的辨识，规范设置安全警示标识，做好安全风险提示。三是要抓好安全检查和安全风险分级管控措施落实。有效运行安全风险分级管控和隐患排查治理双重预防工作机制，认真排查安全生产事故隐患，及时消除安全风险管控措施运行漏洞。抓实机械伤害风险部位、场所清理作业等现场作业安全管理，确保安全问题风险隐患及时治理到位。
